# Formular de evaluare a condițiilor de accesibilitate a clădirilor publice

| Categorii | Indicatori | Date colectate |
|---|---|---|
| Adresa, strada, nr.: | str-la 1 Mai 11 | |
| Instituția: | BESV 30/6 (bunul imobil din ograda bisericii „Sf. Nicolae”) | |

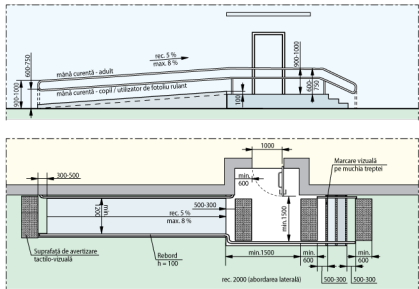
| Categorii | Indicatori | Date colectate |
|---|---|---|
| <p>Fig. V.32.b Rampă de acces paralelă cu intrare în clădire</p> <p>Fig. V.31.a Rampă de acces perpendiculară pe intrarea în clădire</p> | | |

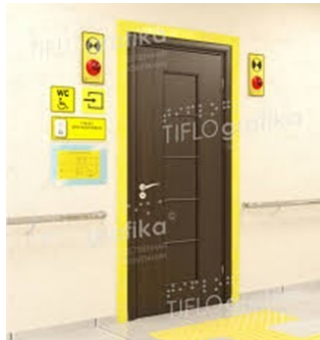
Fig. V.23. – Exemplu de conformare a suprafețelor vitrate în cadrul foii de ușă și realizarea contrastului vizual

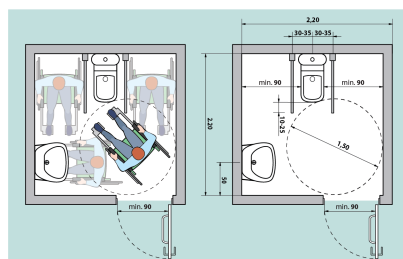
Fig. V.42a Amenajarea unei cabine WC adaptate - tip A

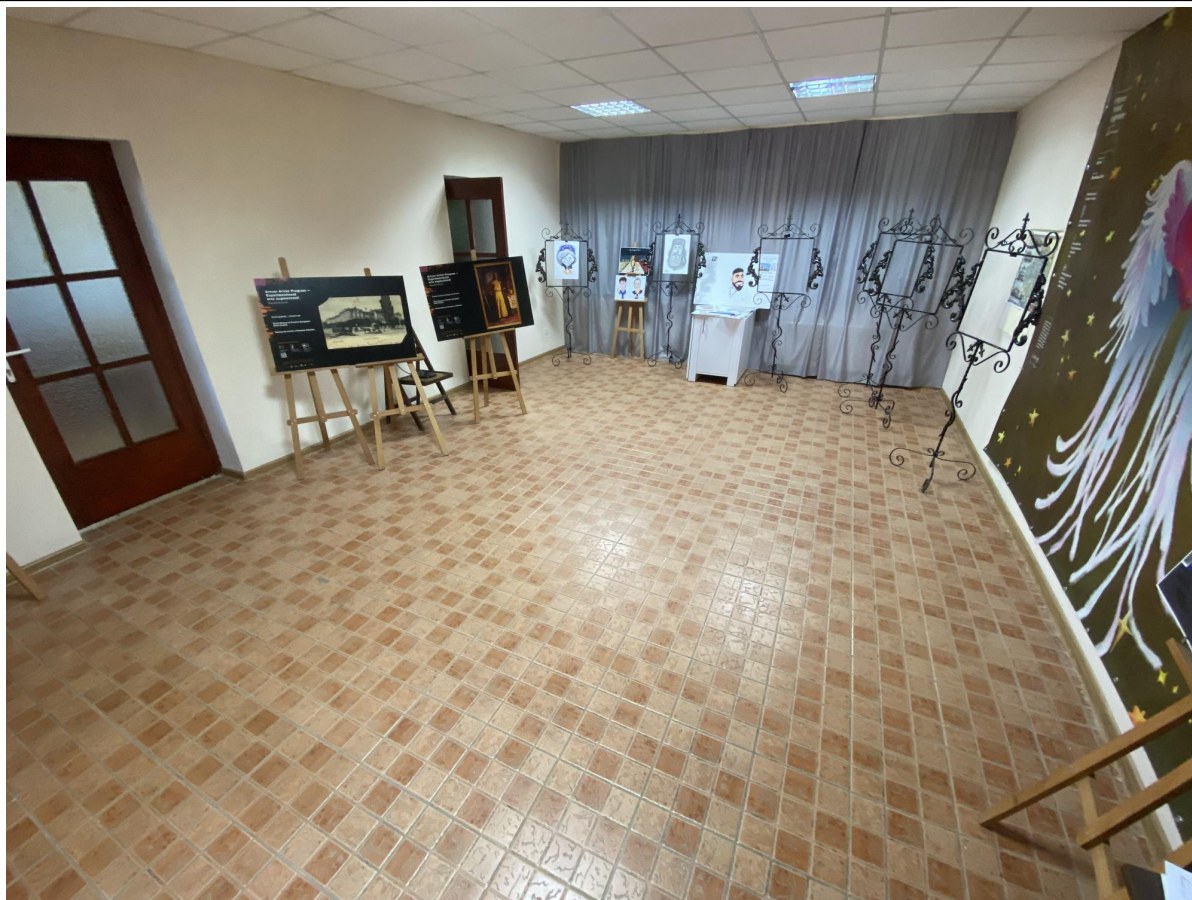
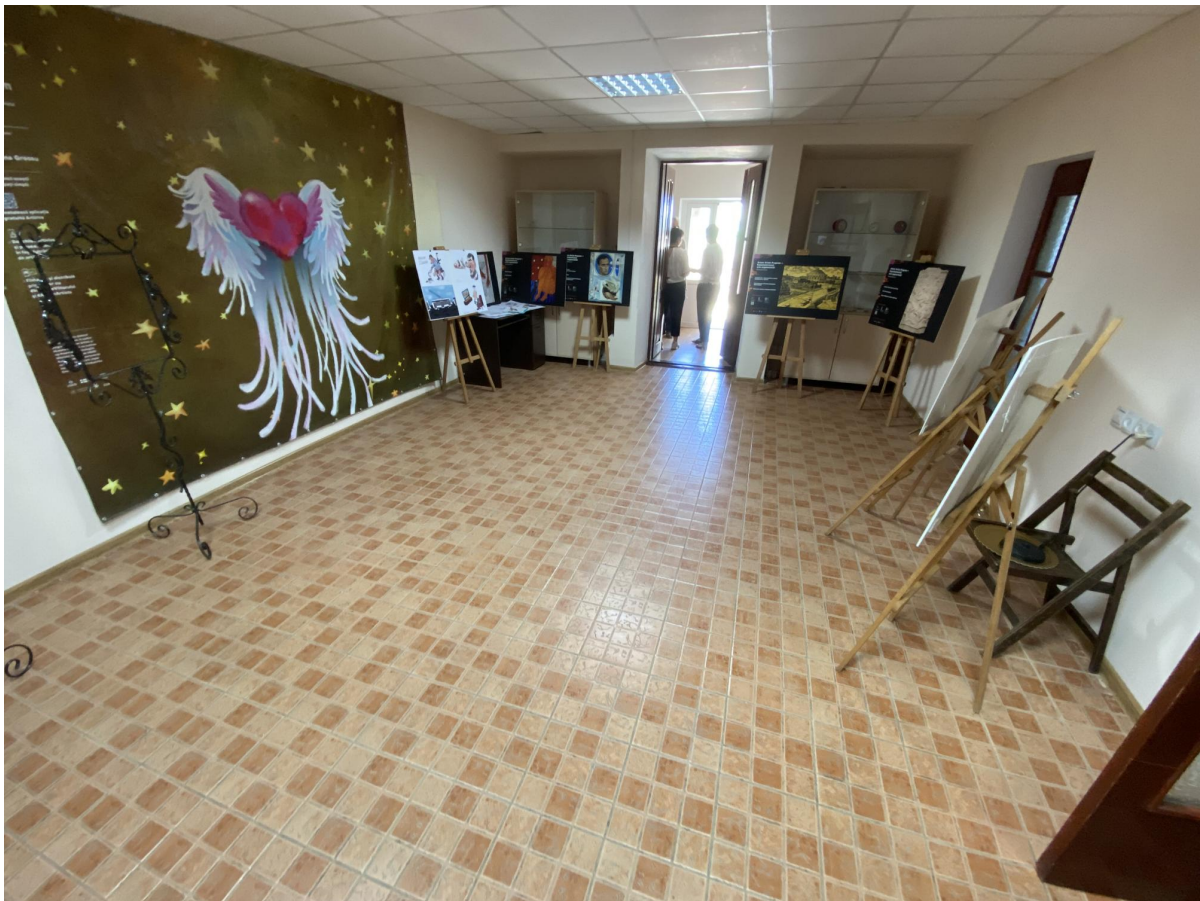
**Galerie - Sala de prestare a serviciului**

| Este la nivel de: | Parter |
| În sală este spațiu de manevră pentru un scaun rulant cu diagonala minimă de 140 cm: | Da |
| Spațiul interior este suficient iluminat: | Da |
| Culori contrastante pentru sală: | Da<br>Standard: este o diferență de culoare contrastantă (culori închise / culori deschise) între perete și podea |

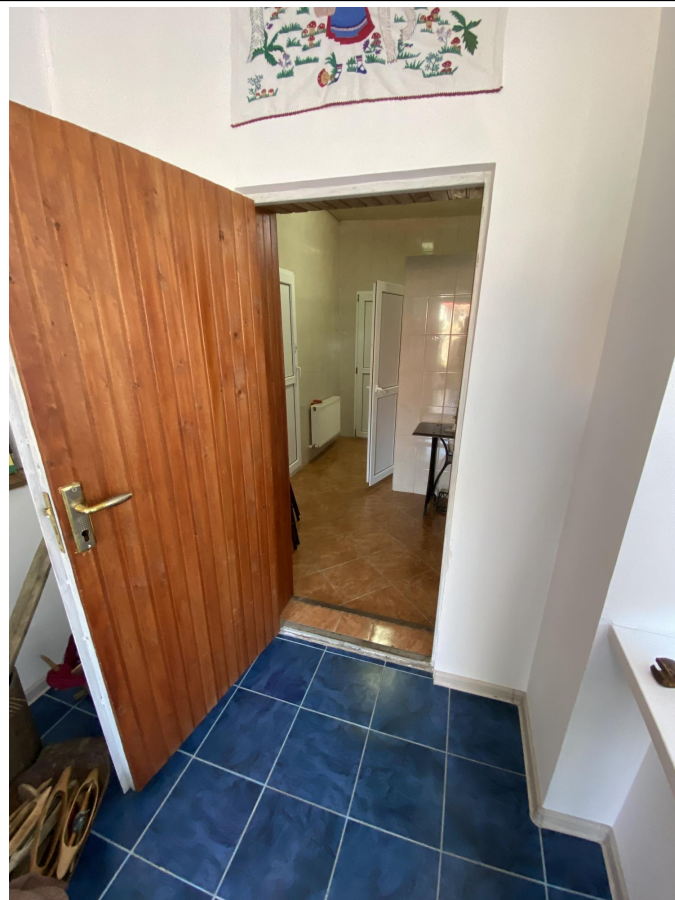
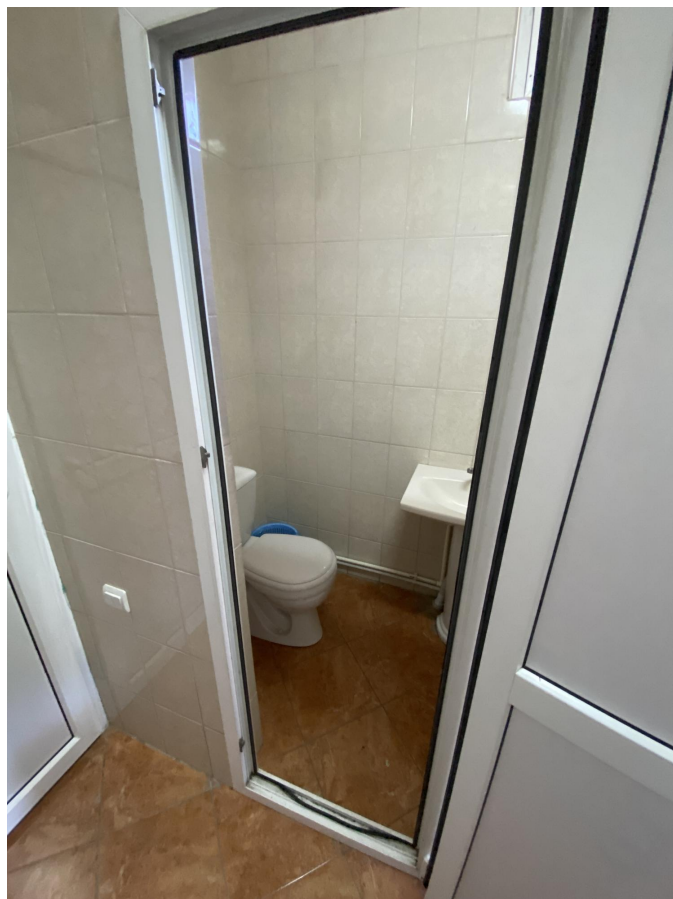
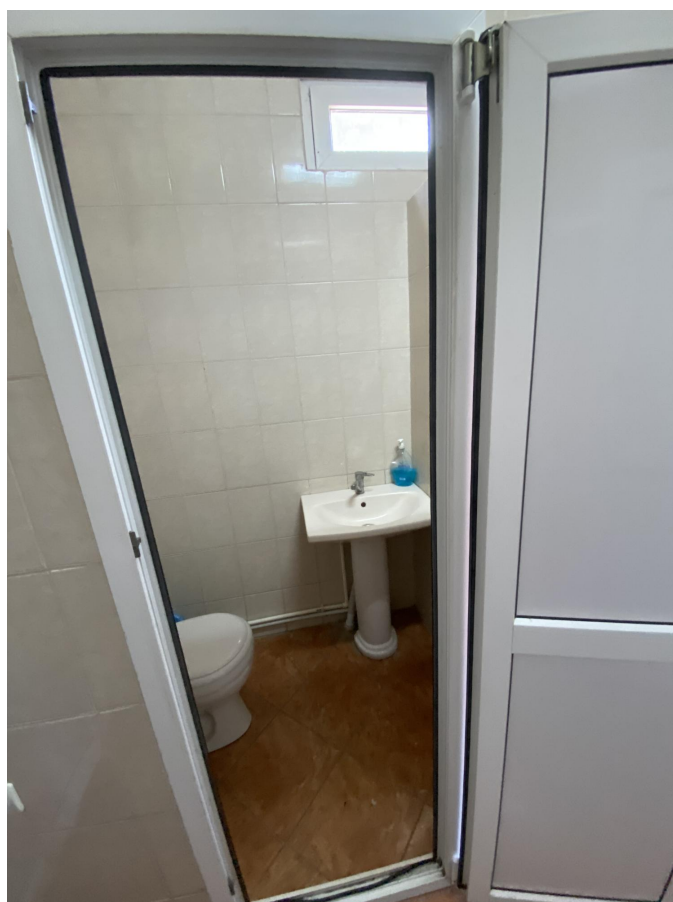
**Galerie - Grup sanitar**

| Ușa de intrare WC interior, lățime: | 80 cm<br>Standard: ușă trebuie să fie de minim 90 cm |
| Prag ușă de intrare: | Prag cu înălțimea: 4 cm<br>Standard: maxim 2 cm |
| Ușa cabină WC, lățime: | 55 cm<br>Standard: ușă trebuie să fie de minim 90 cm |
| Dimensiuni cabină WC: | 152 cm x 97 cm<br>Standard: minim 160 x 180 cm |
| Prag ușa cabină WC: | Prag cu înălțimea: 7 cm<br>Standard: maxim 2 cm |
| Vasul WC are bare de suport: | Nu |
| Este spațiu liber sub lavoar: | Nu |
