# Formular de evaluare a condițiilor de accesibilitate a clădirilor publice

| Categorii | Indicatori | Date colectate |
|---|---|---|
| Adresa, strada, nr.: | str . Lenin 157 | |
| Instituția: | BESV 33/2 Gimnaziu General I. Inzov | |

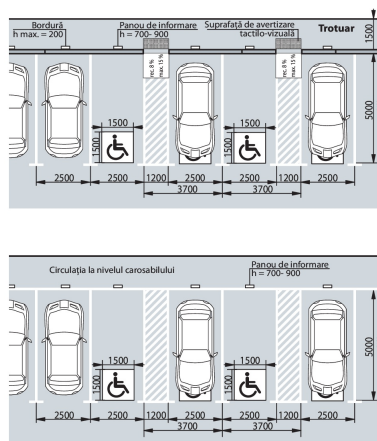
Fig. IV.18 Parcare pe o direcție perpendiculară față de carosabil

Parcare obișnuită:

Nu , dar există loc unde poate fi amenajată parcare

Locuri de parcare amenajate pentru persoanele cu dizabilități:

Nu

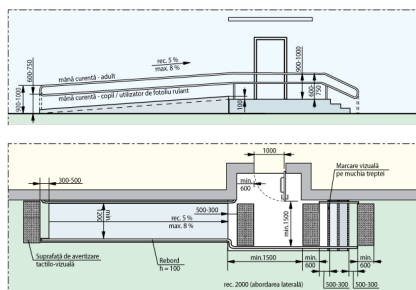
Fig. V.32.b Rampă de acces paralelă cu intrare în clădire

| Categorii | Indicatori | Date colectate |
|---|---|---|
| | Există rampă de acces: | Nu |

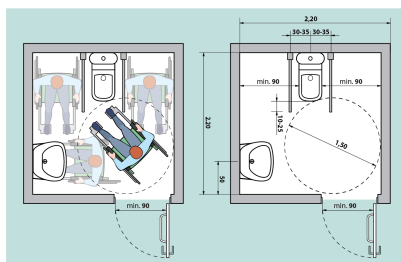
Fig. V.42a Amenajarea unei cabine WC adaptate - tip A

| Ușa de intrare WC interior, lățime: | 70 cm<br>Standard: ușă trebuie să fie de minim 90 cm |
| Ușa cabină WC, lățime: | 60 cm<br>Standard: ușă trebuie să fie de minim 90 cm |

| Categorii | Indicatori | Date colectate |
|---|---|---|
| | Dimensiuni cabină WC: | 90 cm x 90 cm<br>Standard: minim 160 x 180 cm |
| | Vasul WC are bare de suport: | Nu |
