# Formular de evaluare a condițiilor de accesibilitate a clădirilor publice

| Categorii | Indicatori | Date colectate |
|---|---|---|
| Adresa, strada, nr.: | str Lenin 96 | |
| Instituția: | BESV 33/3 Școala de Arta | |

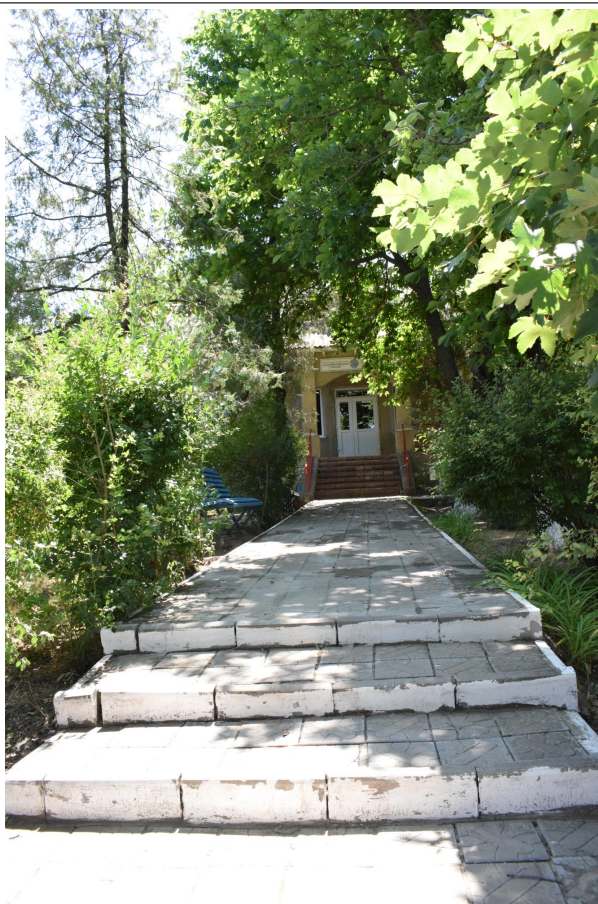
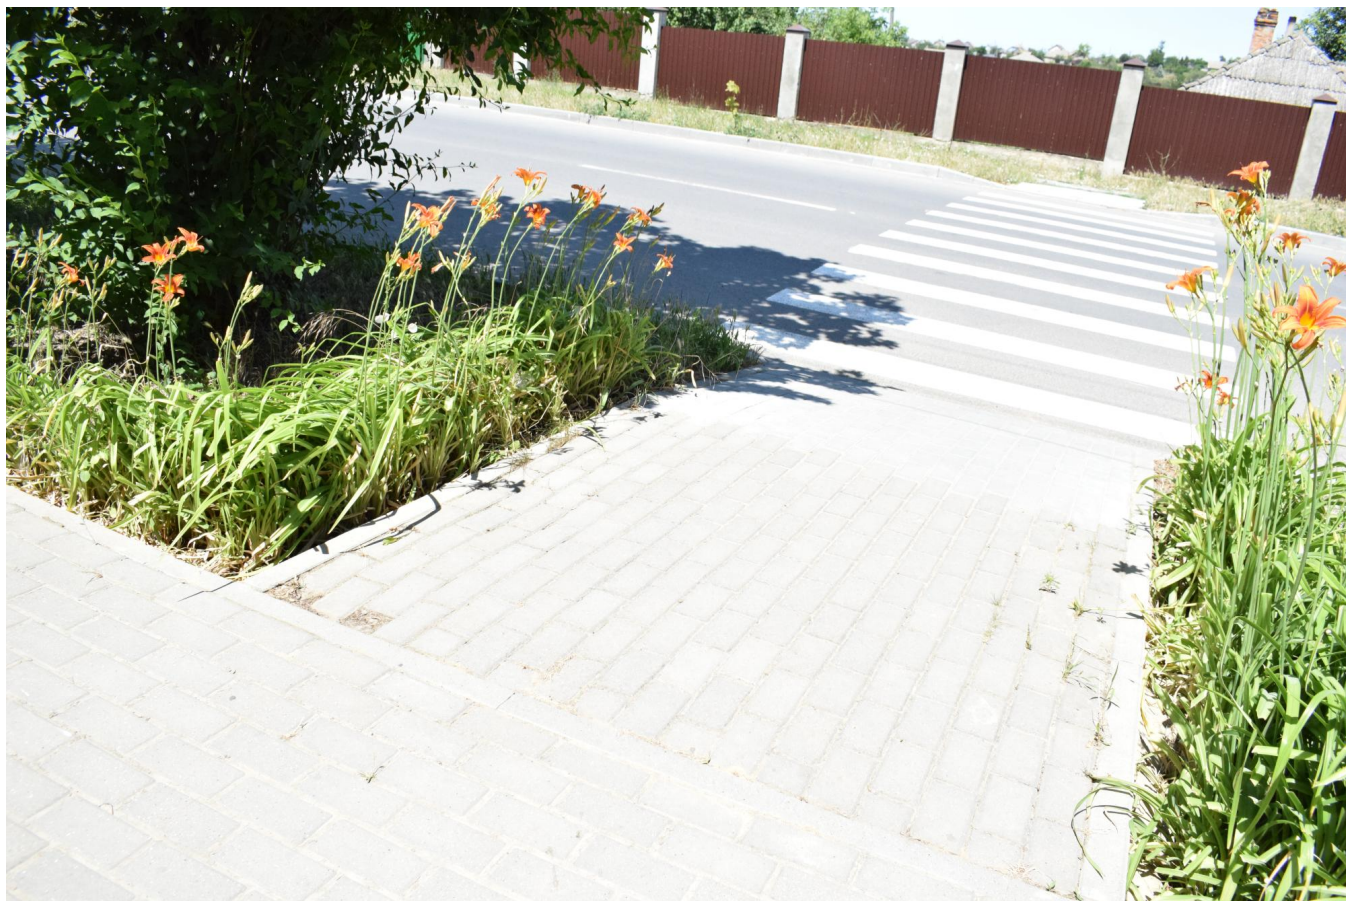
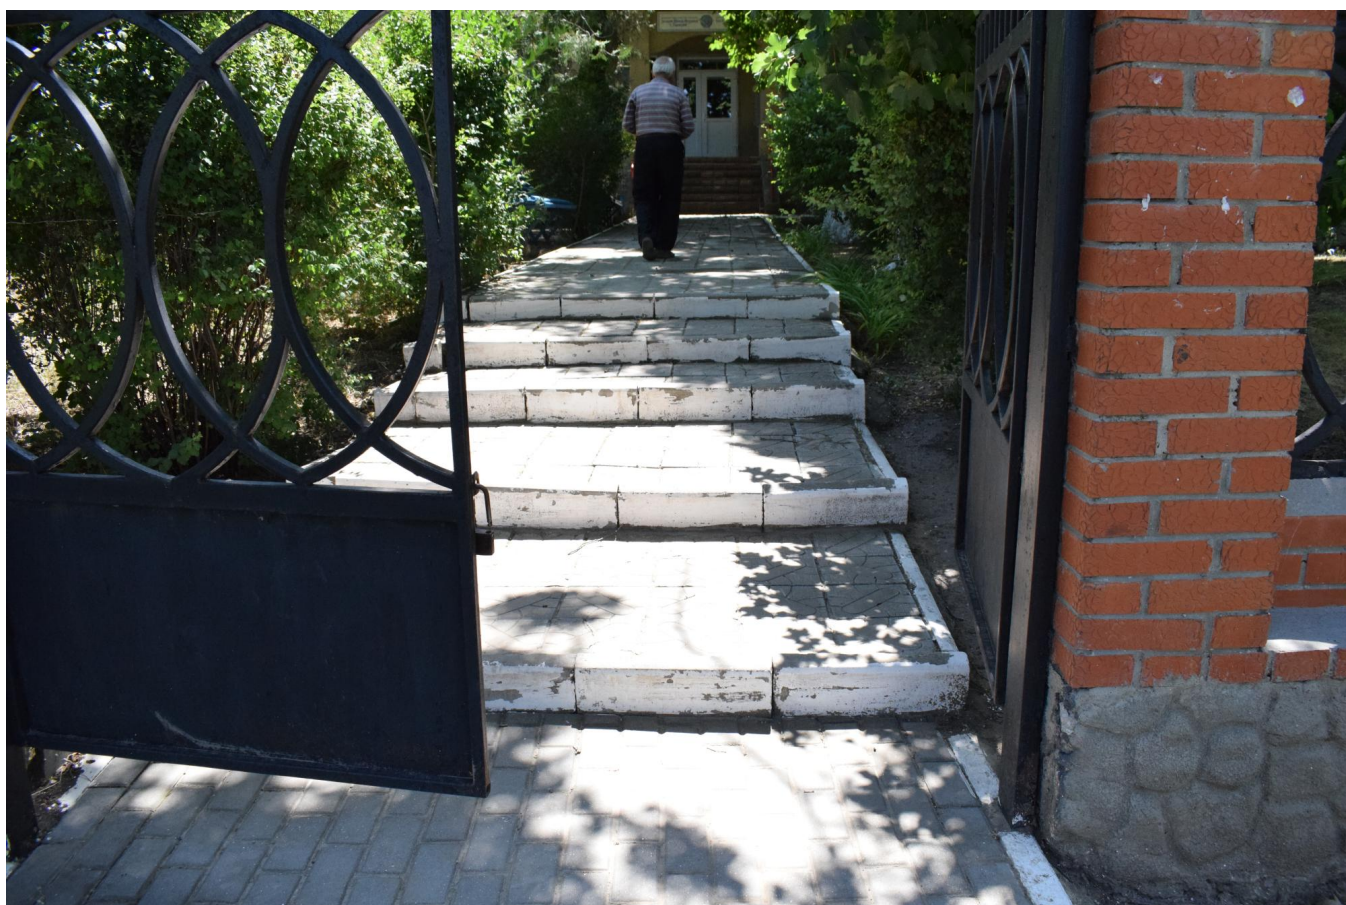
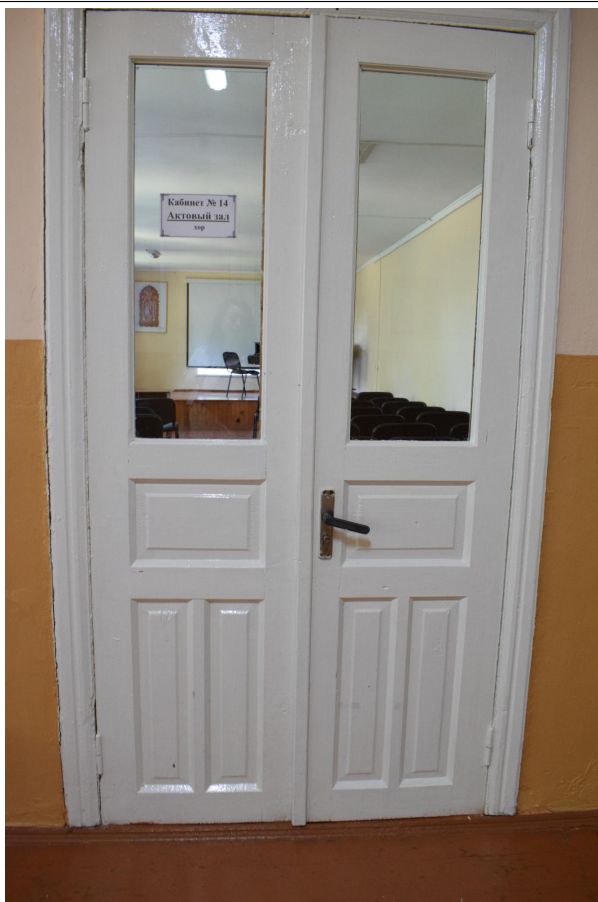
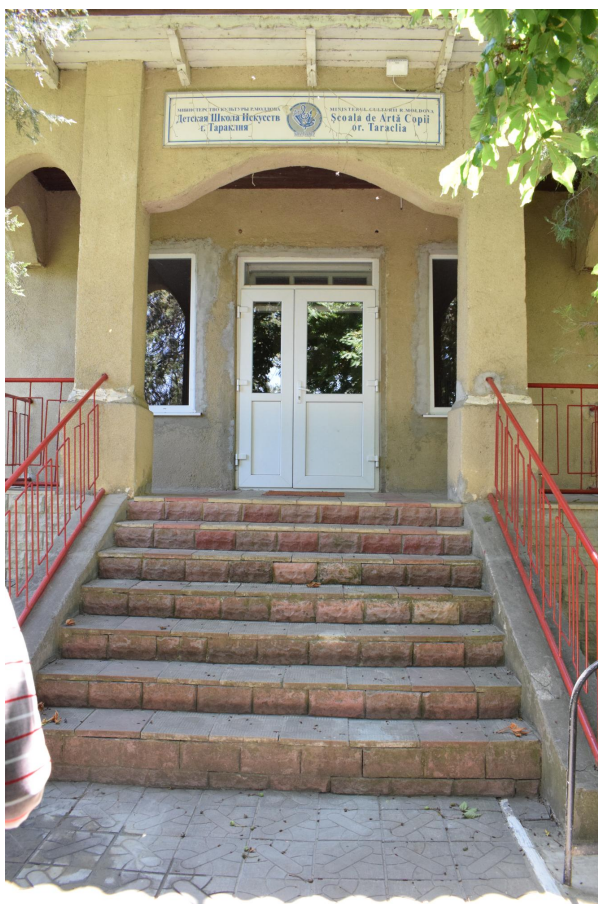
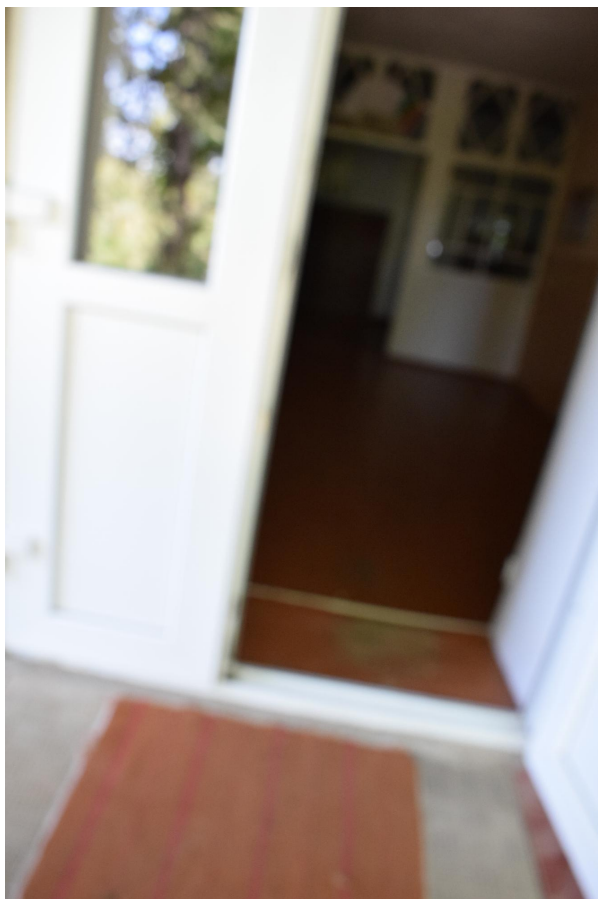
## Galerie - Căi de acces către clădire

| Borduri: | Da, 1 borduri , înălțimea:20 cm |
| Scări/Trepte: | Da, 14 scări/trepte , înălțimea:18 cm |
| Nivel: | Înclinat în coborâș |

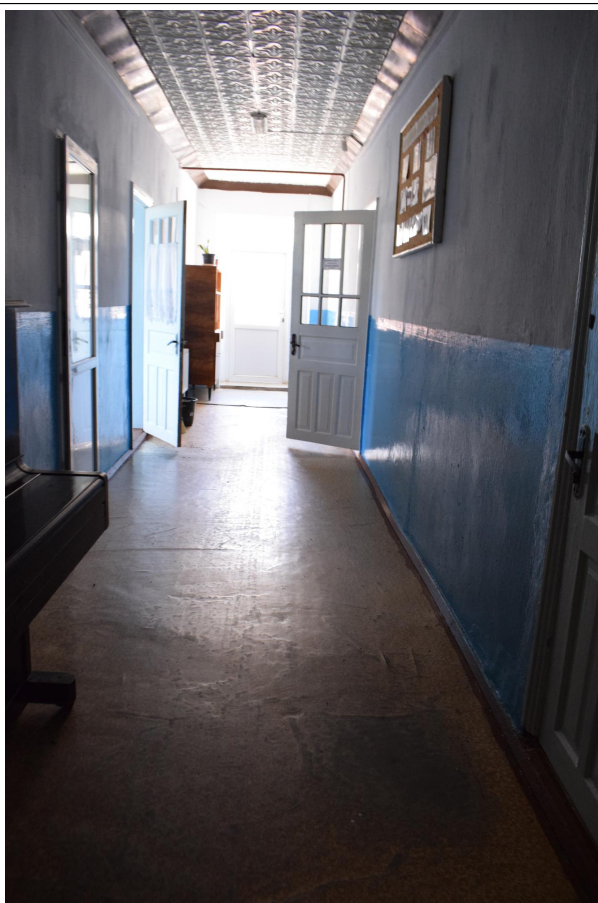
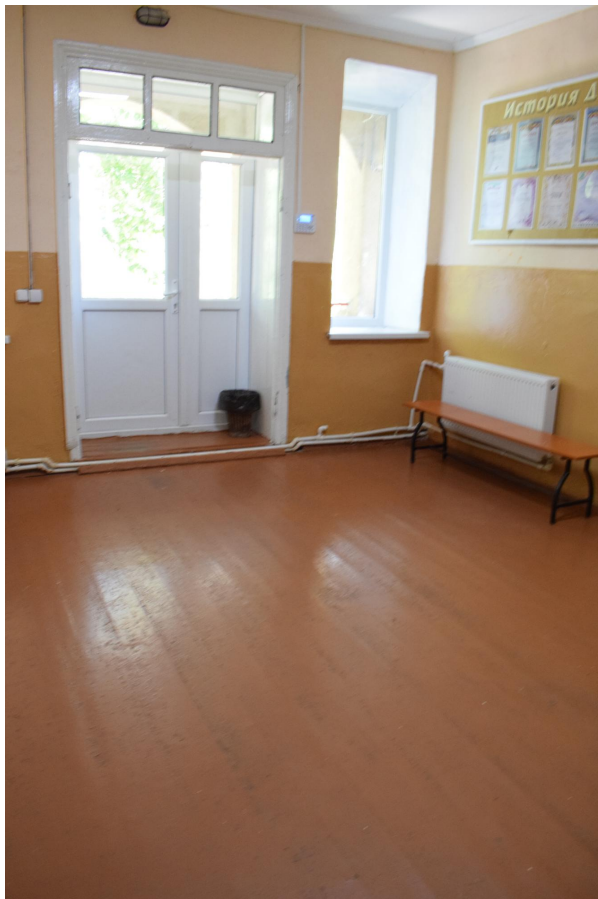
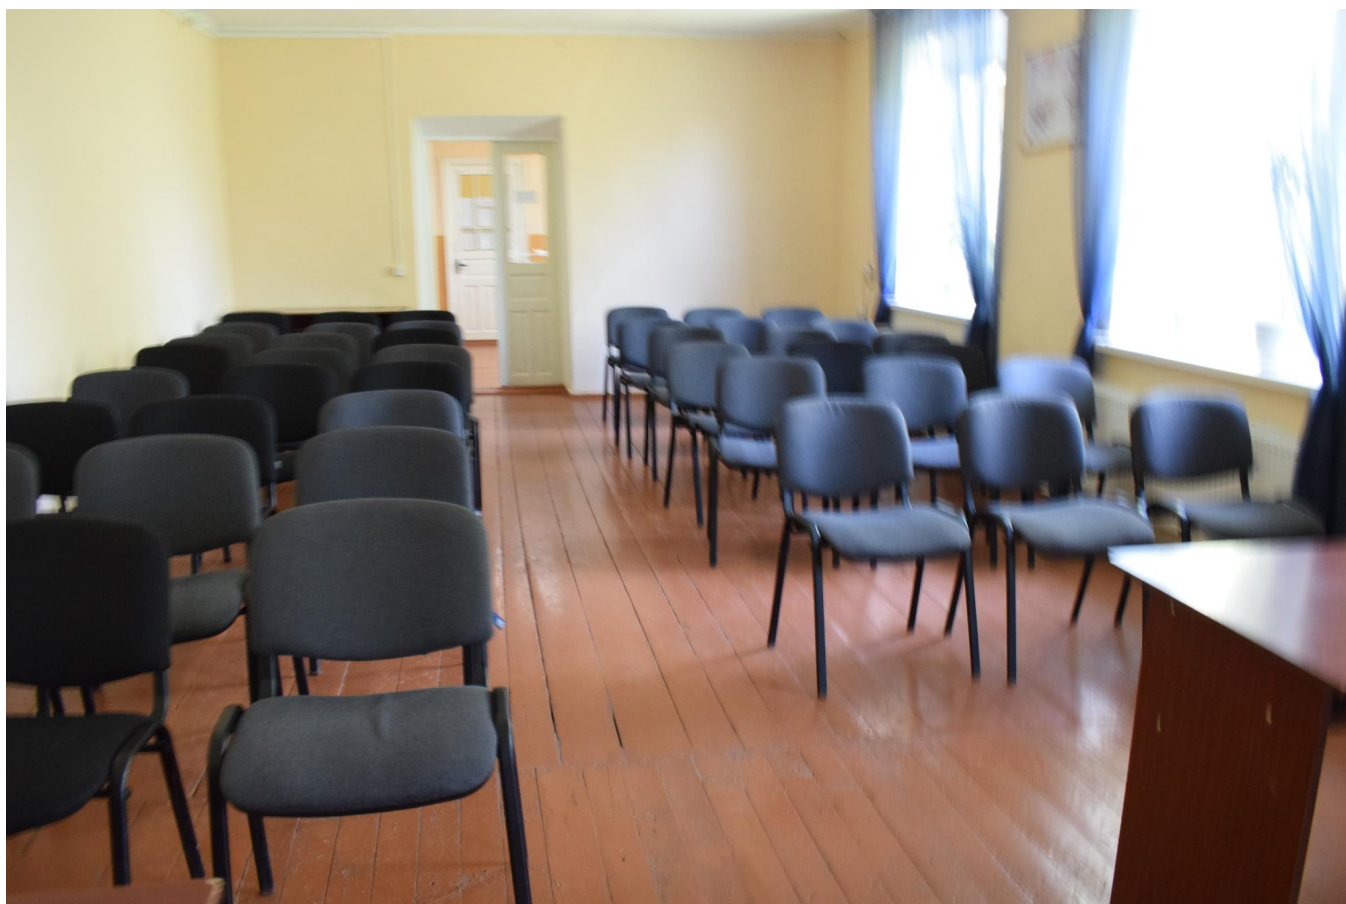
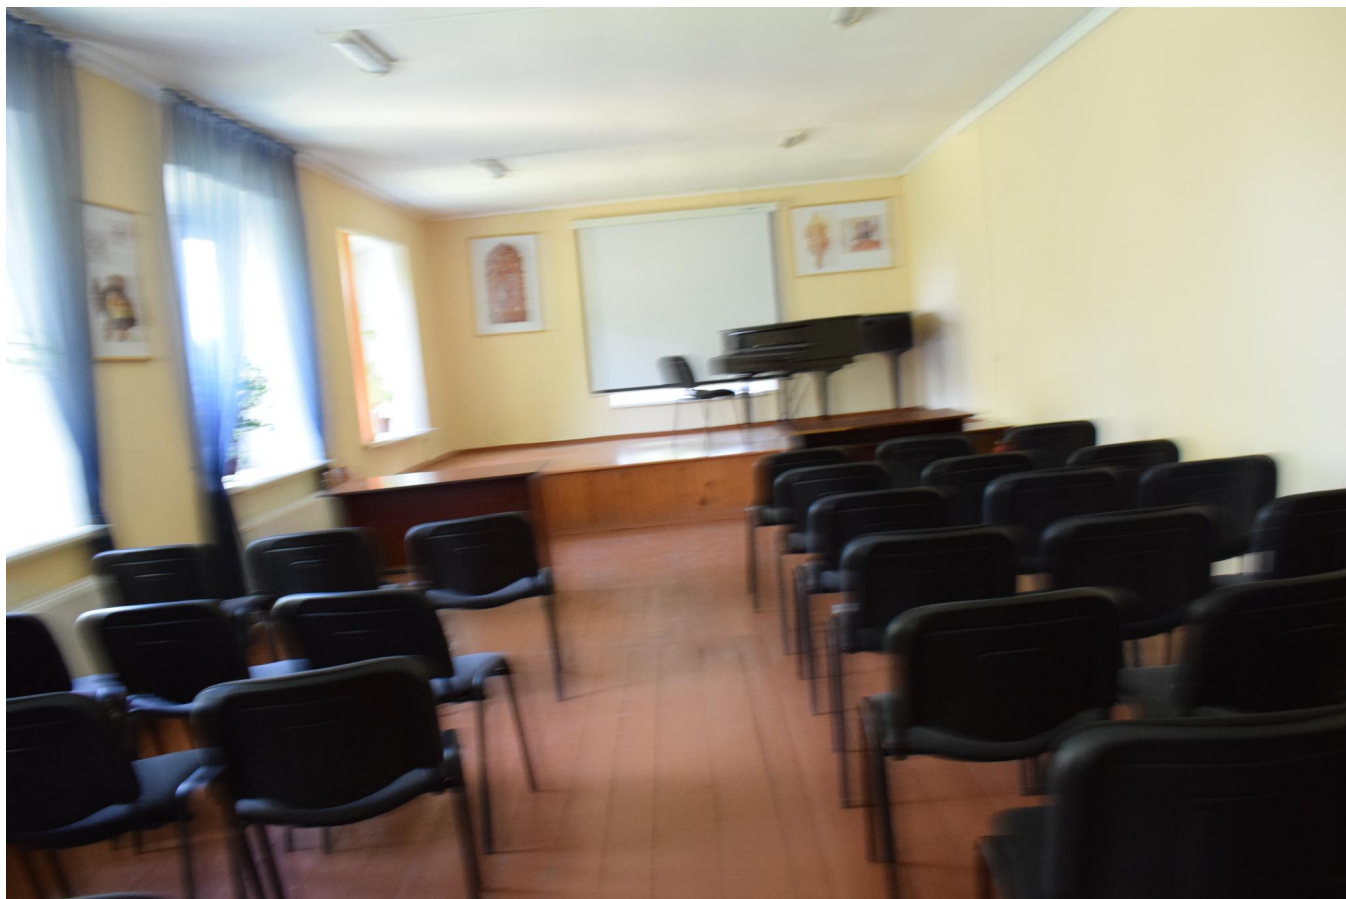
## Galerie - Coridoare

| Coridoare: | Da |
| Lățimea coridorului (în cel mai îngust loc) este peste 150 cm? | Da |
| Pardoseala/podeaua în coridor este suprafață accesibilă: | Nu |

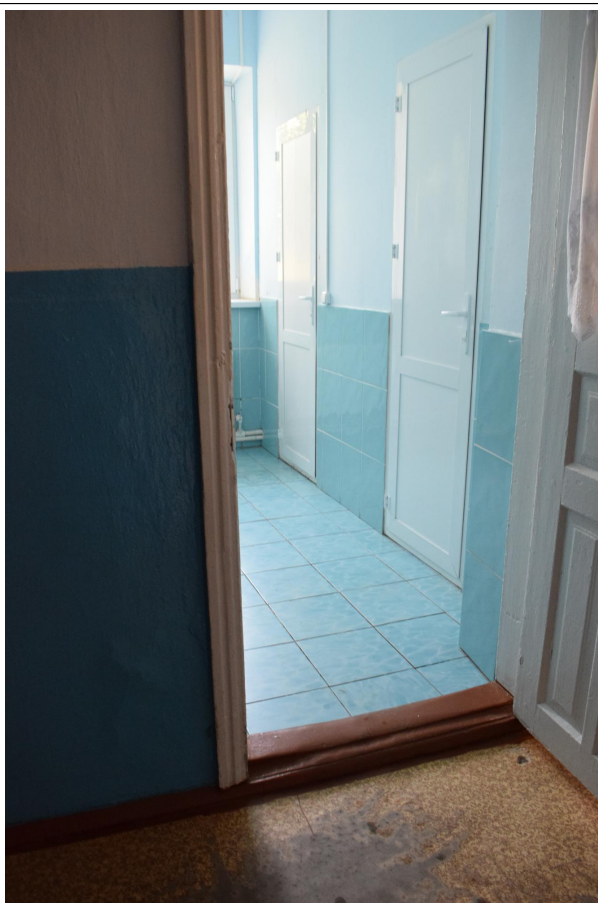
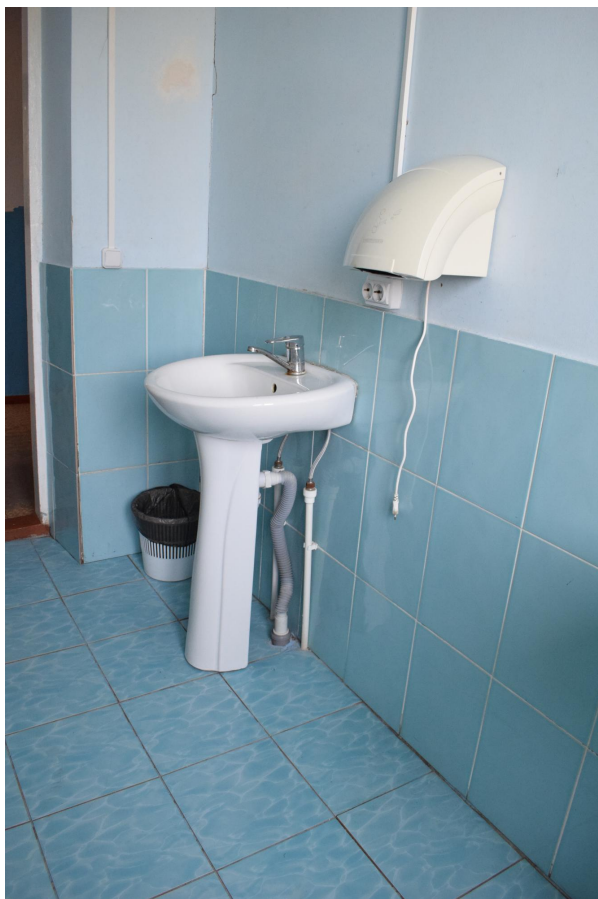
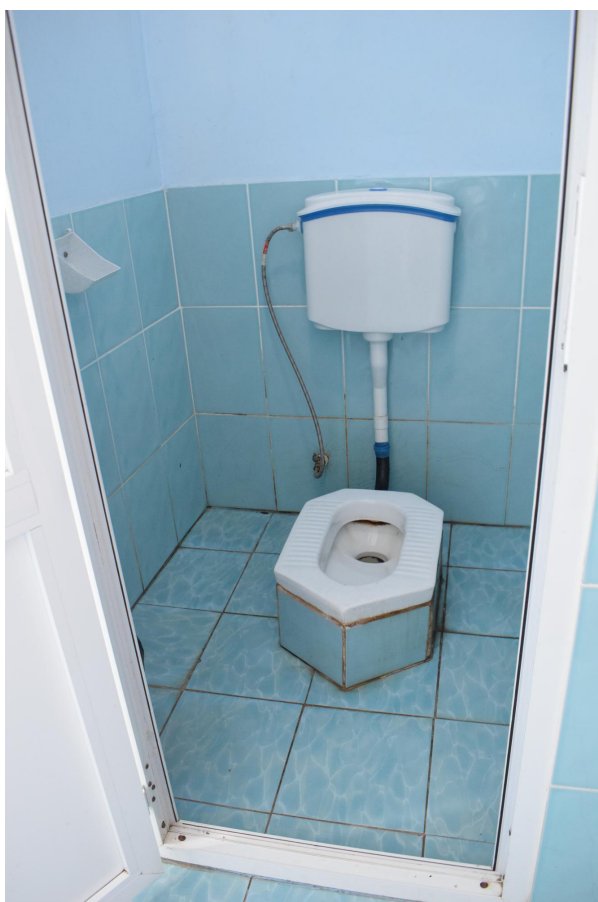
**Galerie - Grup sanitar**

| Ușa de intrare WC interior, lățime: | 80 cm<br>Standard: ușa trebuie să fie de minim 90 cm |
| Prag ușă de intrare: | Prag cu înălțimea: 4 cm<br>Standard: maxim 2 cm |
| Ușa cabină WC, lățime: | 70 cm<br>Standard: ușa trebuie să fie de minim 90 cm |
| Dimensiuni cabină WC: | 100 cm x 100 cm<br>Standard: minim 160 x 180 cm |
| Tipul vasului WC: | Vas wc turcesc |
| Vasul WC are bare de suport: | Nu |
