# Formular de evaluare a condițiilor de accesibilitate a clădirilor publice

| Categorii | Indicatori | Date colectate |
|---|---|---|
| Localitate, raion: | Capriana (Straseni) | |
| Instituția: | BESV 30/11 (Gimnaziul) | |

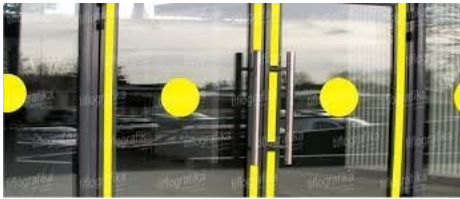
| Categorii | Indicatori | Date colectate |
|---|---|---|
| | Fig. V.23. – Exemplu de conformare a suprafețelor vitrate în cadrul foii de ușă și realizarea contrastului vizual | |
| | Fig. V.24. – Exemplu de conformare a suprafețelor vitrate în cadrul foii de ușă și realizarea contrastului vizual, atunci când ușa și suprafețele adiacente sunt vitrate | |

| Categorii | Indicatori | Date colectate |
|---|---|---|
| | Ușile de la intrare și din interiorul clădirii sunt dotate/marcate corespunzător cu semne contrastante: | Nu<br>Standard: este o diferență de culoare contrastantă (culori închise / culori deschise) între perete și podea |

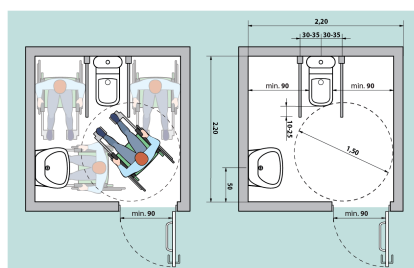
Fig. V42.a Amenajarea unei cabine WC adaptate - tip A
