# Formular de evaluare a condițiilor de accesibilitate a clădirilor publice

Data: 20-07-2025

| Categorii | Indicatori | Date colectate |
|---|---|---|
| Adresa, strada, nr.: | str Gogol 93 | |
| Instituția: | BESV 33/4 Teatrul Smeșen Petic | |

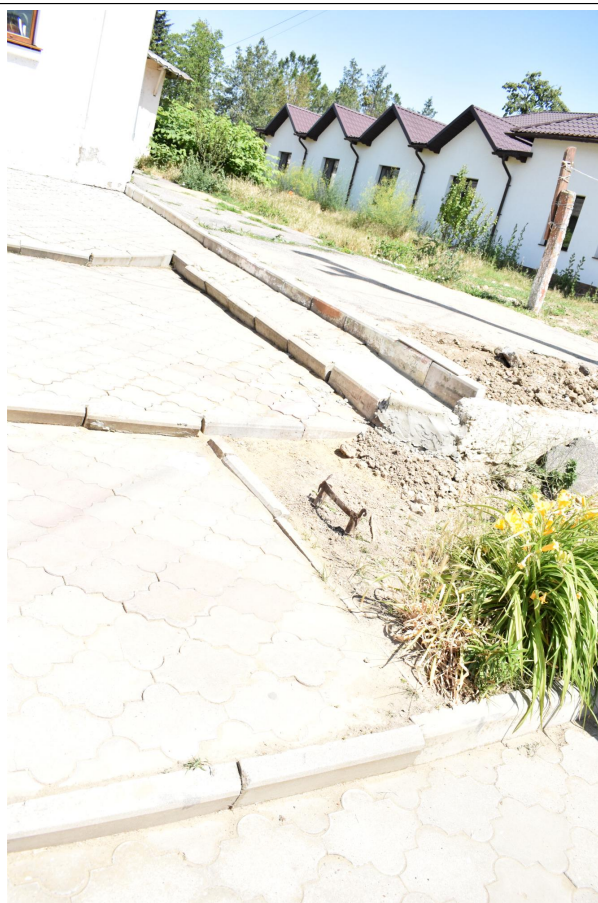
**Galerie - Intrare în clădire**

| La intrare sunt trepte: | Da, 1 trepte , Înălțime totală a treptelor/scărilor (cm)10 cm |
| Înălțimea pragului ușii (de la nivelul solului până la nivelul superior al pragului): | 5 cm<br>Standard: Se aplica regula de 1:10 |
| Dacă există trepte, sunt semnalate treptele cu elemente contrastante și/sau tactile: | Nu<br>Standard: prima și ultima treaptă trebuie semnalate în culori contrastante |
| Există rampă de acces: | Nu |

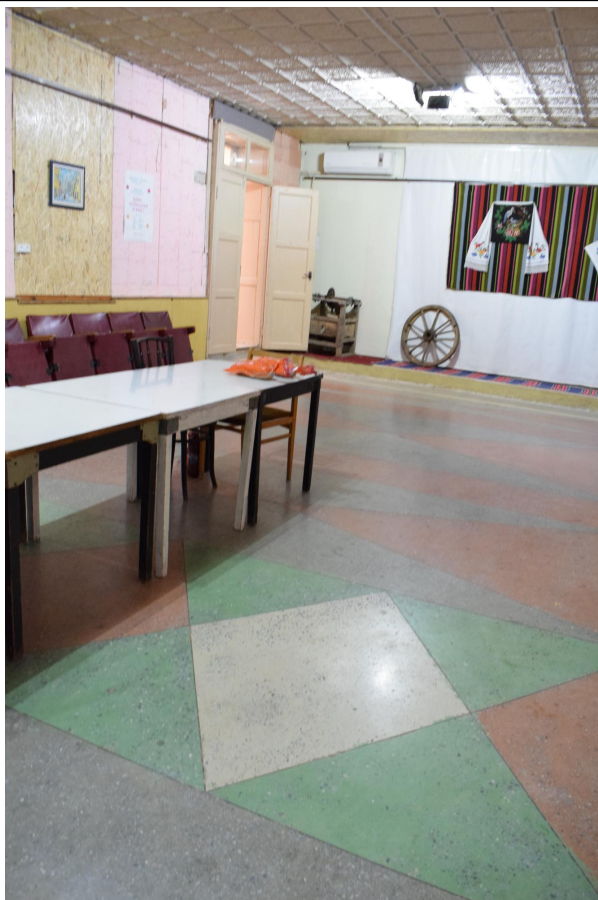
**Galerie - Sala de prestare a serviciului**

| Este la nivel de: | Etaj |
| Dacă sala este la etaj, atunci există un ascensor/elevator: | Nu |
