# Formular de evaluare a condițiilor de accesibilitate a clădirilor publice

| Categorii | Indicatori | Date colectate |
|---|---|---|
| Localitate, raion: | Dolna (Straseni) | |
| Instituția: | BESV 30/17 (Primarie) | |

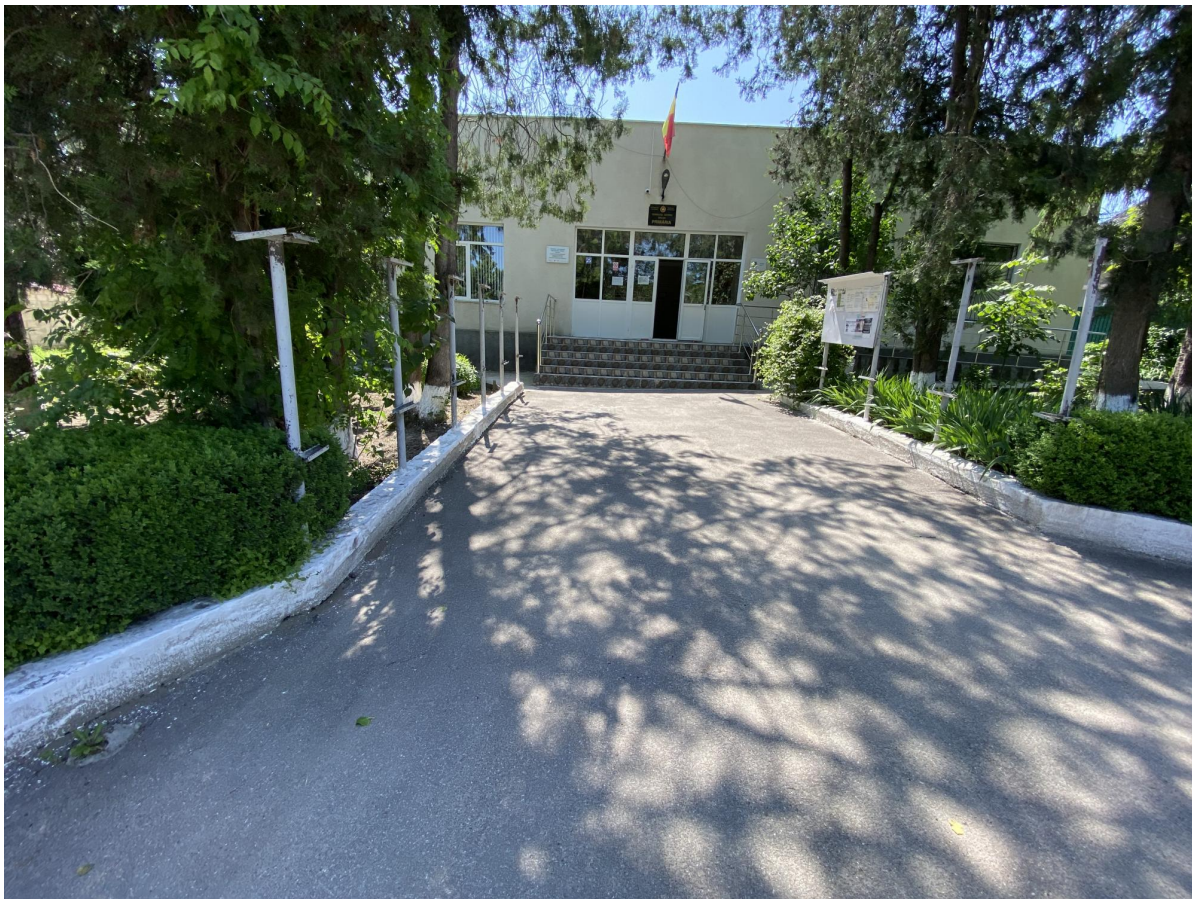
## Galerie - Căi de acces către clădire

| Tip înveliș: | Asfalt |
| Drumurile/Căile de acces sunt: | Deteriorate |
| Trecerea de pe carosabil spre trotuar/clădire: | Lină |
| Există pavaj tactil sau marcaj contrastant la ieșirea de pe carosabil pe trotuar: | Nu |
| Trotuarul are pavaj tactil sau marcaj contrastant: | Nu |

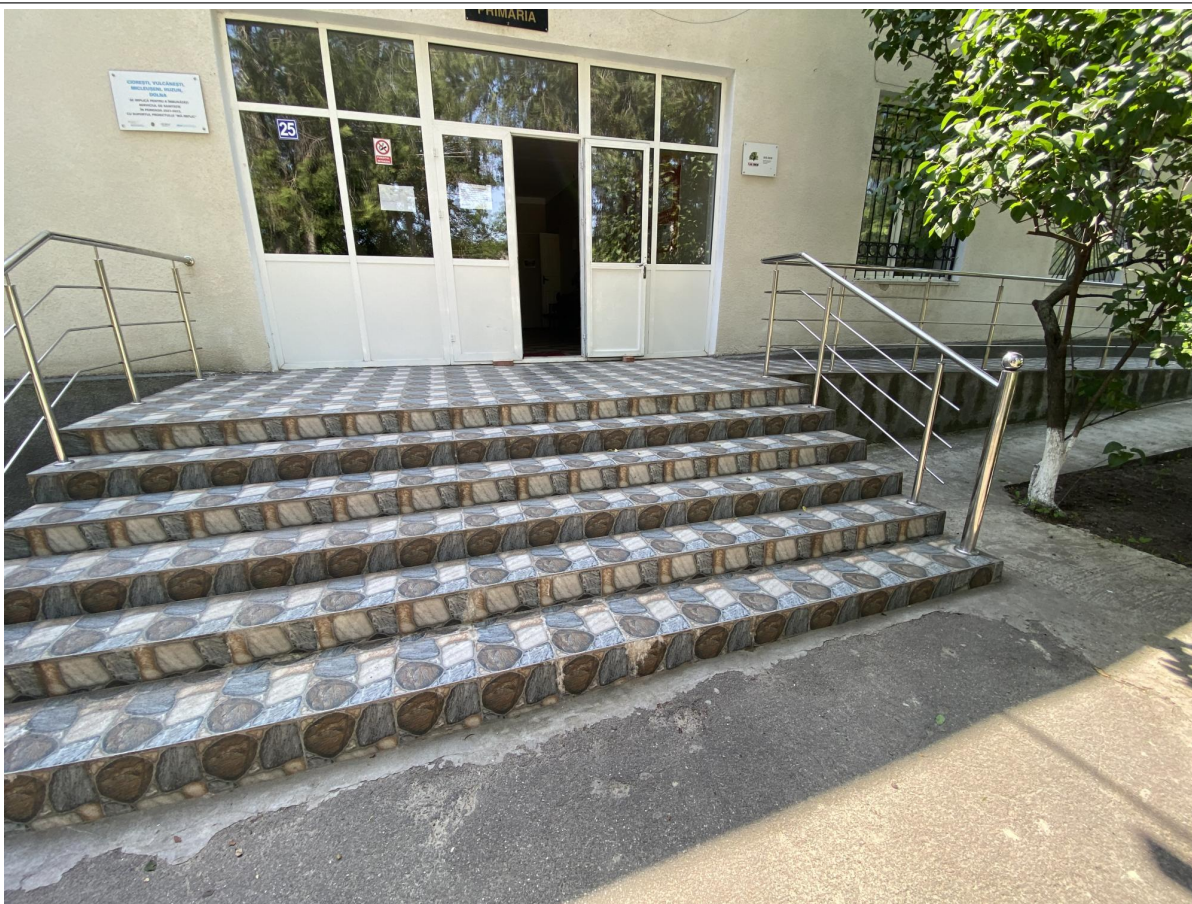
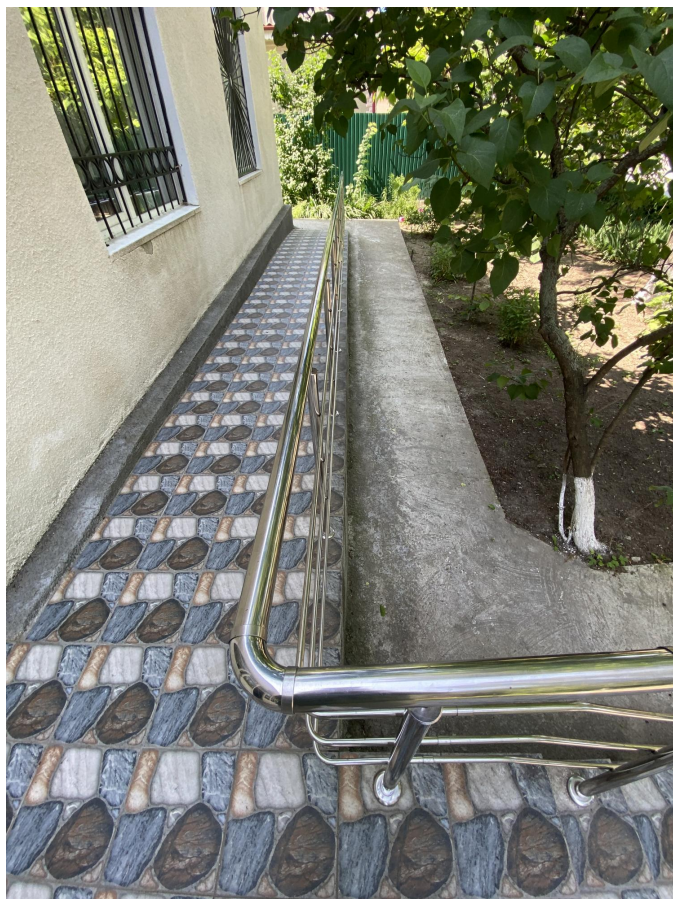
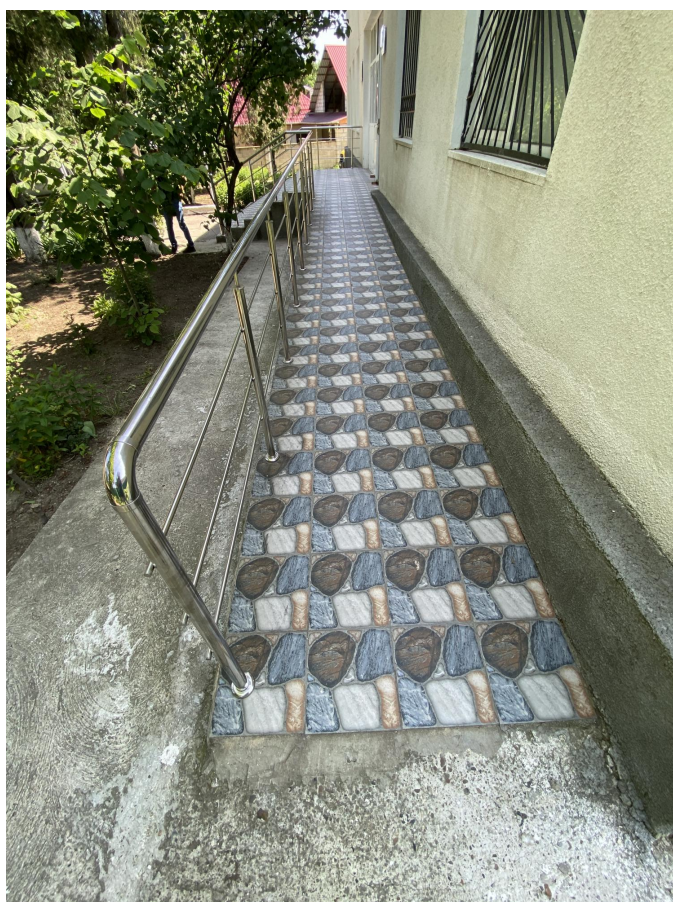
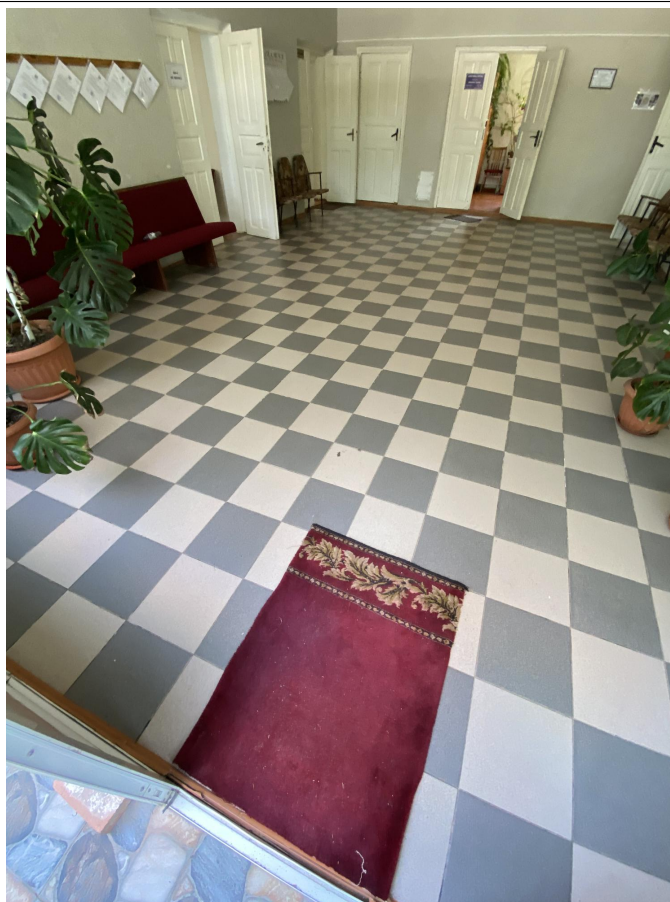
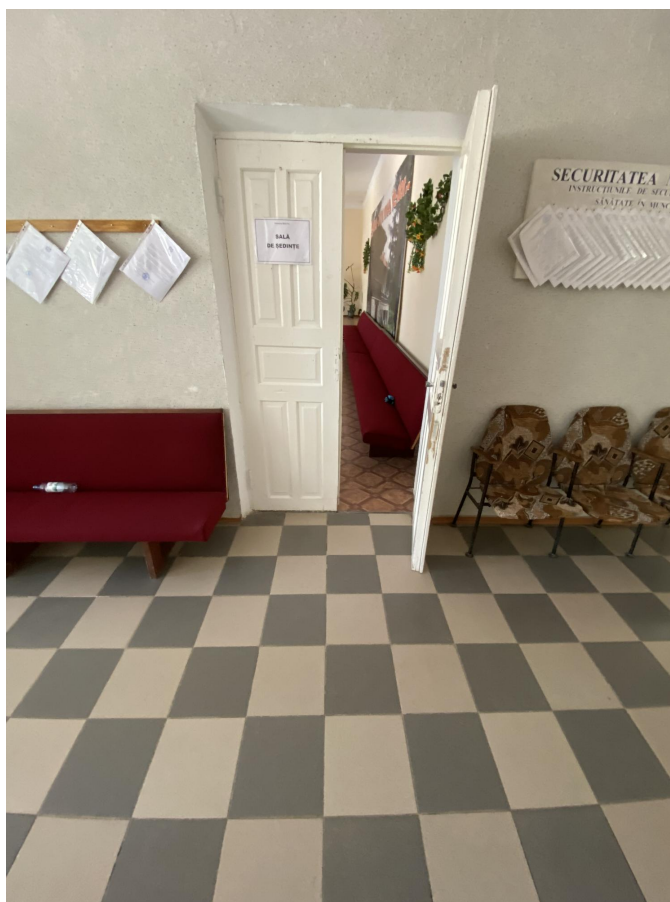
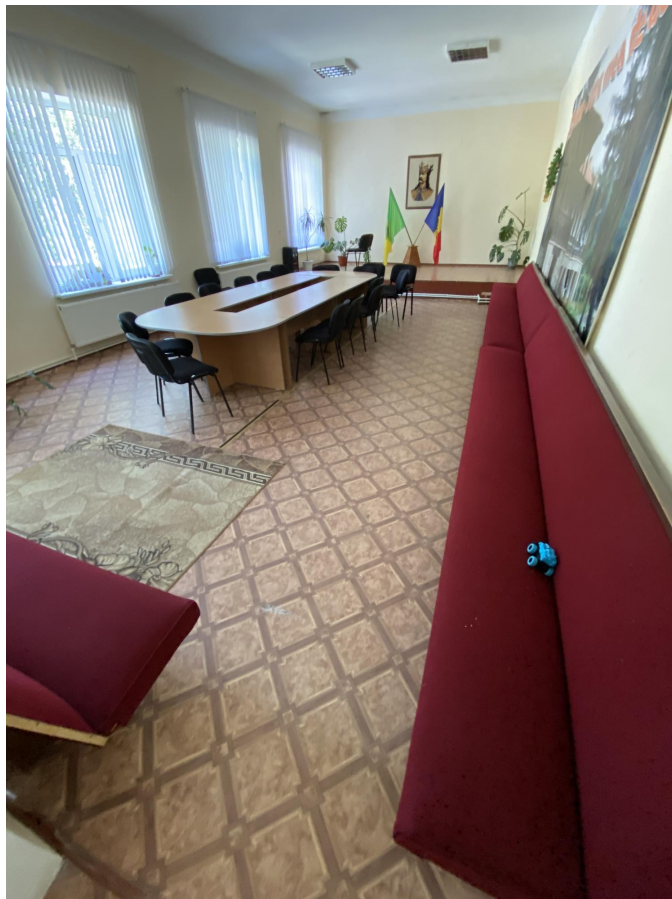
## Galerie - Intrare în clădire

| La intrare sunt trepte: | Da, 6 trepte , Înălțime totală a treptelor/scărilor (cm)95 cm |
| Înălțimea pragului ușii (de la nivelul solului până la nivelul superior al pragului): | 95 cm<br>! Pentru h - până în 20 cm - se aplica regula de 1:10<br>! La fiecare 9 m de cm x 140 cm |
| Dacă există trepte, sunt semnalate treptele cu elemente contrastante și/sau tactile: | Nu<br>Standard: prima și ultima treaptă trebuie semnalate în culori contrastante |
| Există rampă de acces: | Da |
| Lungimea rampei: | 750 cm |
| Lățimea rampei: | 115 cm |
| Sunt bare de suport: | Da<br>Barele au un rând. Înălțimea barele de sus: 97 . |
| Rampa are bară de siguranță: (din țevă sau beton, la H = 5-10 cm) | Nu |
