# Formular de evaluare a condițiilor de accesibilitate a clădirilor publice

| Categorii | Indicatori | Date colectate |
|---|---|---|
| Localitate, raion: | Galesti (Straseni) | |
| Instituția: | BESV 30/18 (Gimnaziu) | |

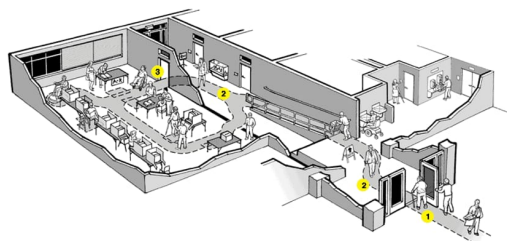
**Sala în care se prestează serviciul public (un birou sau o cameră unde poate fi deservită o persoană cu dizabilități)**

În sală este spațiu de manevră pentru un scaun rulant cu diagonala minimă de 140 cm:

Da

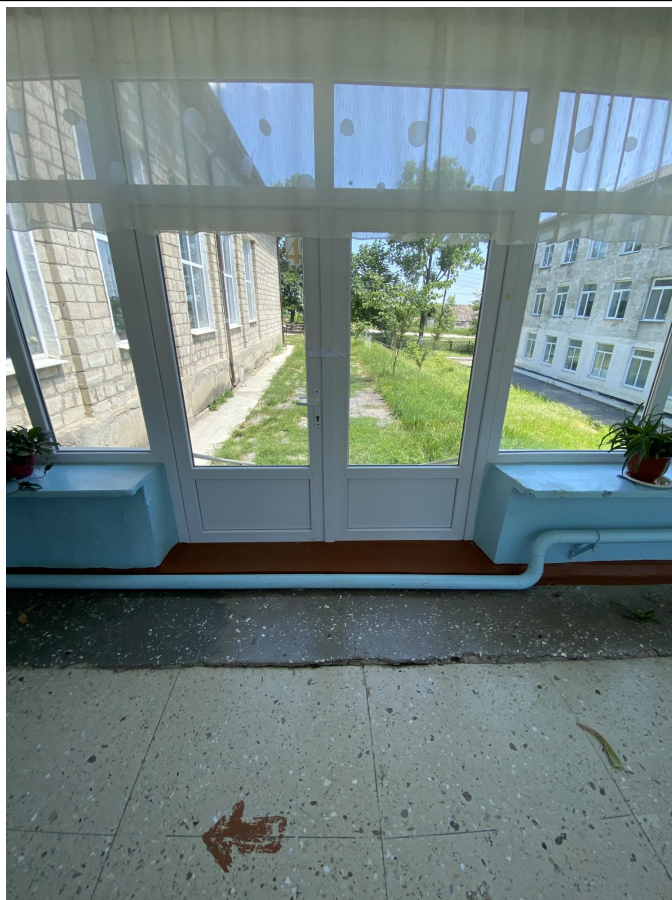
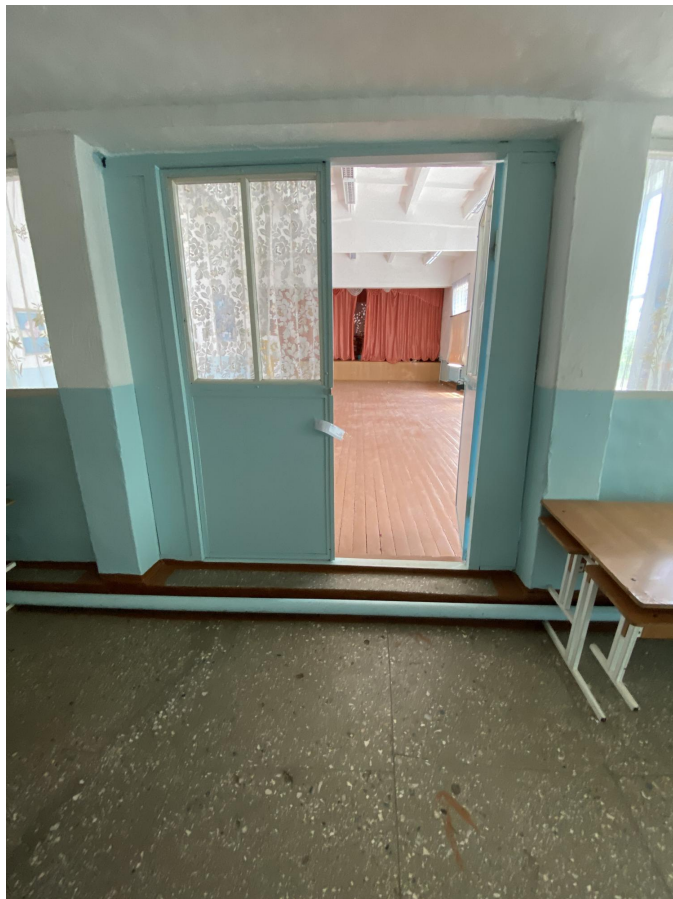
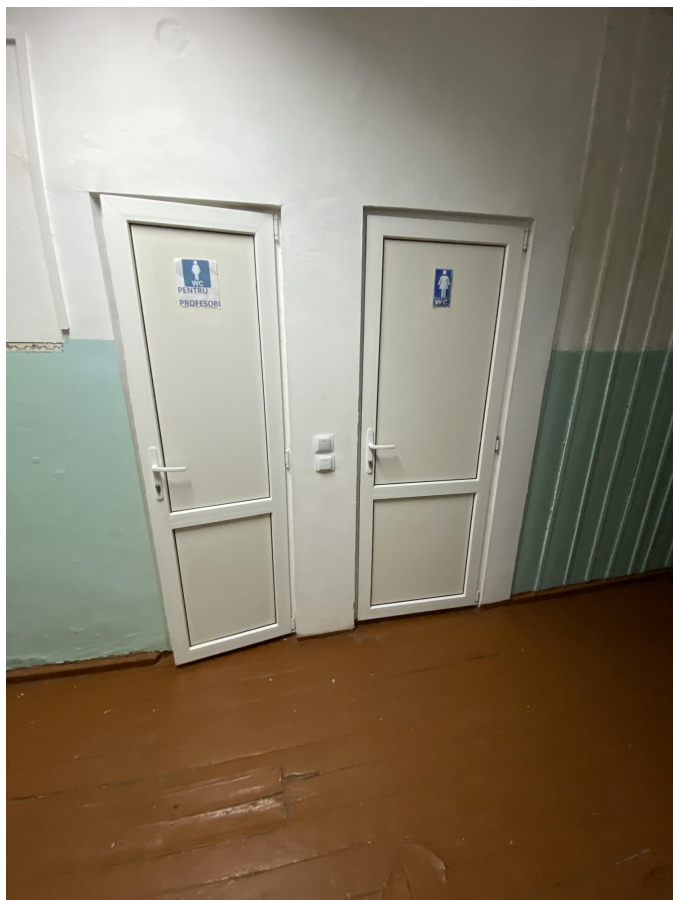
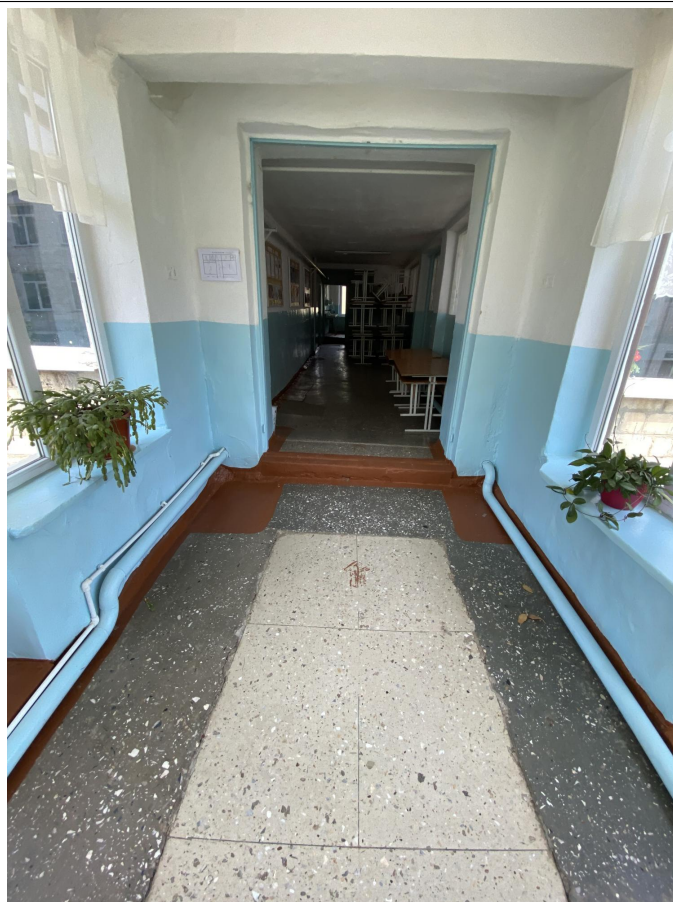
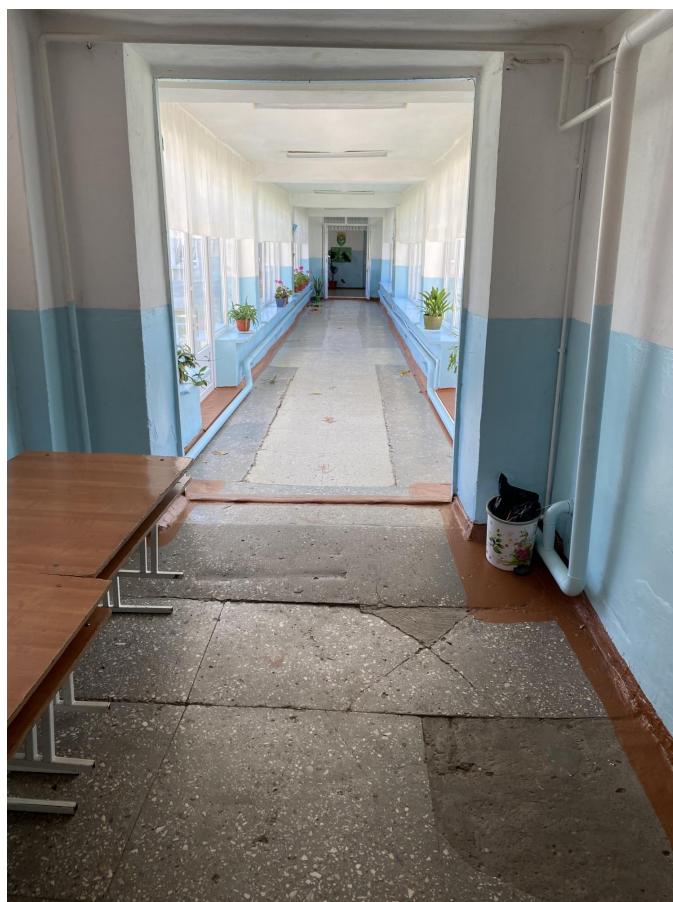
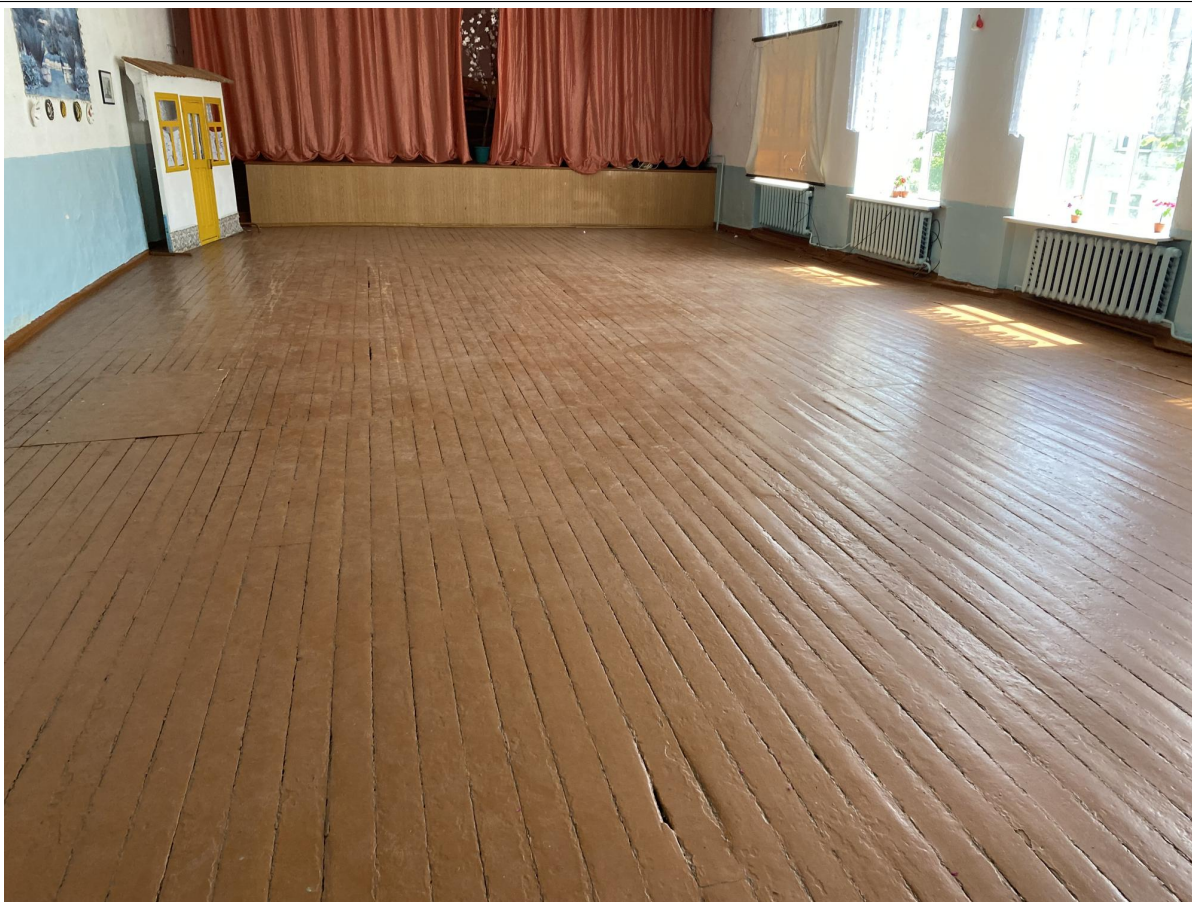
**Galerie - Intrare în clădire**

| Categorii | Indicatori | Date colectate |
|---|---|---|
| | La intrare sunt trepte: | Da, 6 trepte , Înălțime totală a treptelor/scărilor (cm)120 cm |
| | Dacă există trepte, sunt semnalate treptele cu elemente contrastante și/sau tactile: | Nu<br>Standard: prima și ultima treaptă trebuie semnalate în culori contrastante |
| | Există rampă de acces: | Nu |
