# Formular de evaluare a condițiilor de accesibilitate a clădirilor publice

Data: 05-06-2025

| Categorii | Indicatori | Date colectate |
|---|---|---|
| Instituția: | BESV 30/24 (gradinita de copii) | |

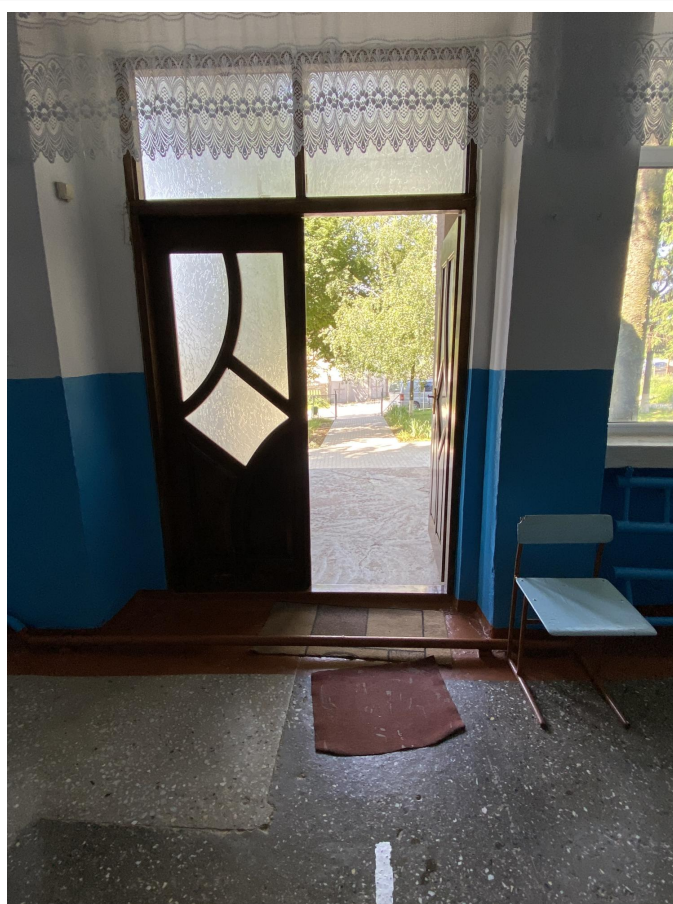
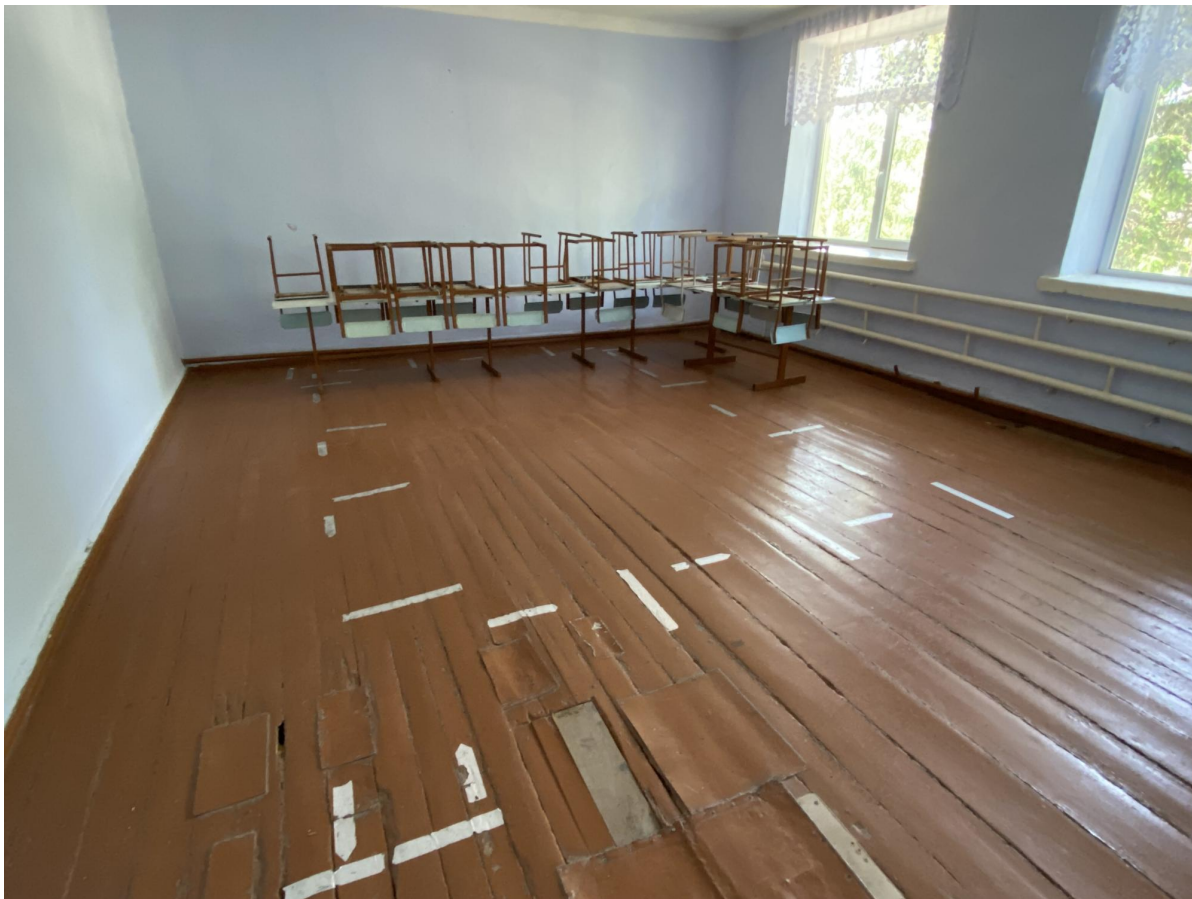
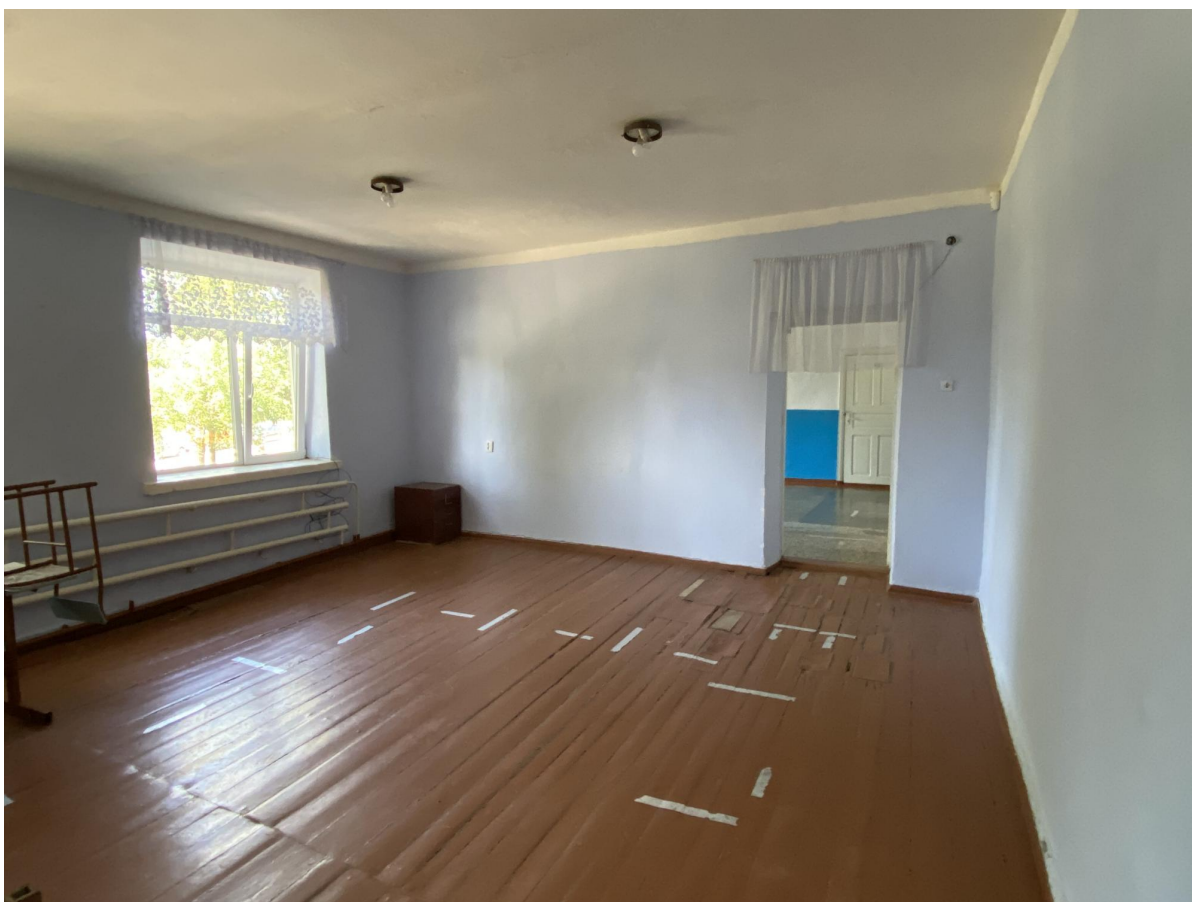
## Galerie - Intrare în clădire

| Categorii | Indicatori | Date colectate |
|---|---|---|
| Intrare în clădire | Intrarea în clădire este la nivelul solului: | Nu |
| | La intrare sunt trepte: | Da, 6 trepte , Înălțime totală a treptelor/scărilor (cm)115 cm |
| | Înălțimea pragului ușii (de la nivelul solului până la nivelul superior al pragului): | 115 cm<br>! Pentru h - până în 20 cm - se aplica regula de 1:10<br>! La fiecare 9 m de cm x 140 cm |
| | Dacă există trepte, sunt semnalate treptele cu elemente contrastante și/sau tactile: | Nu<br>Standard: prima și ultima treaptă trebuie semnalate în culori contrastante |
| | Există rampă de acces: | Nu |

| Dimensiuni ușă de intrare: | Dublă: 75 cm + 75 cm<br>Standard: lumina ușii duble trebuie să fie de minim 90 cm<br>Ușa mică din cea dublă se deschide |
| Prag ușă de intrare: | Prag exterior și interior cu înălțimile: 10 + 8 cm<br>Standard: pragul trebuie să fie de maxim 2 cm |
