# Formular de evaluare a condițiilor de accesibilitate a clădirilor publice

| Categorii | Indicatori | Date colectate |
|---|---|---|
| Adresa, strada, nr.: | str. Iubileia 69 | |
| Instituția: | BESV 33/13 Casa de Cultura | |

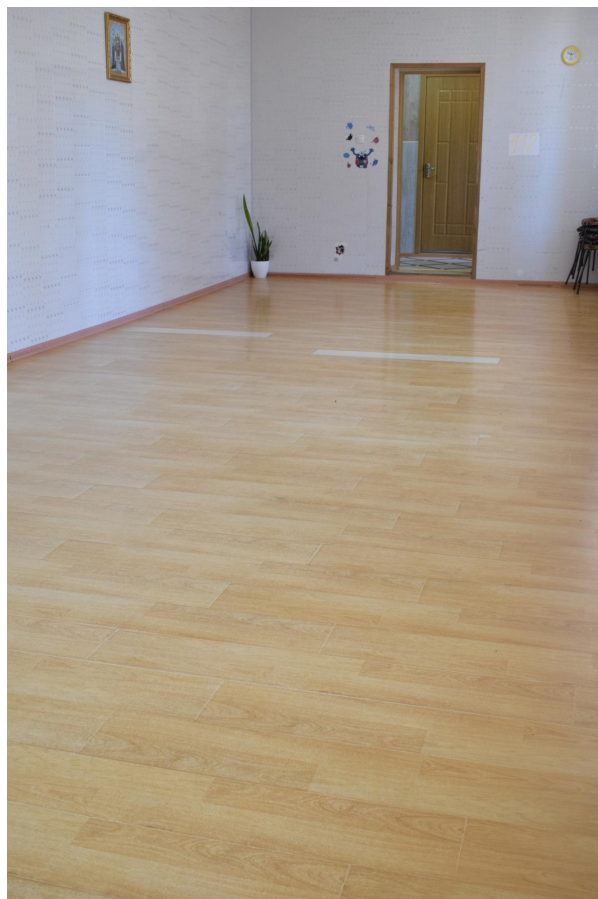
**Galerie - Uși**

| Deschiderea ușii este ușoară și necesită puțin efort (chiar dacă ușa este dotată cu amortizor): | Nu |

| Categorii | Indicatori | Date colectate |
|---|---|---|
| | Dimensiuni ușă de intrare: | Simplă: 85 cm<br>Standard: trebuie să fie de minim 90 cm<br>- |
| | Ușile de la intrare și din interiorul clădirii sunt dotate/marcate corespunzător cu semne contrastante: | Nu<br>Standard: este o diferență de culoare contrastantă (culori închise / culori deschise) între perete și podea |
