# Formular de evaluare a condițiilor de accesibilitate a clădirilor publice

| Categorii | Indicatori | Date colectate |
|---|---|---|
| Adresa, strada, nr.: | str Micurin 10 | |
| Instituția: | BESV 33/17 Casa de Cultura | |

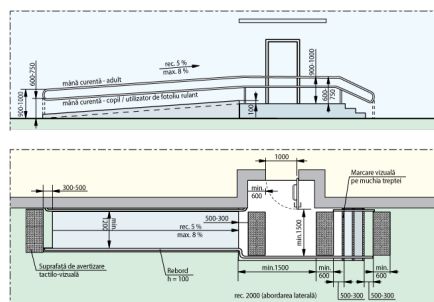
Fig. V.32.b Rampă de acces paralelă cu intrare în clădire

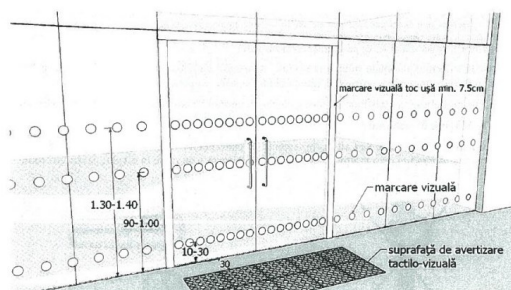
Fig. V.24. – Exemplu de conformare a suprafețelor vitrate în cadrul foii de ușă și realizarea contrastului vizual, atunci când ușa și suprafețele adiacente sunt vitrate

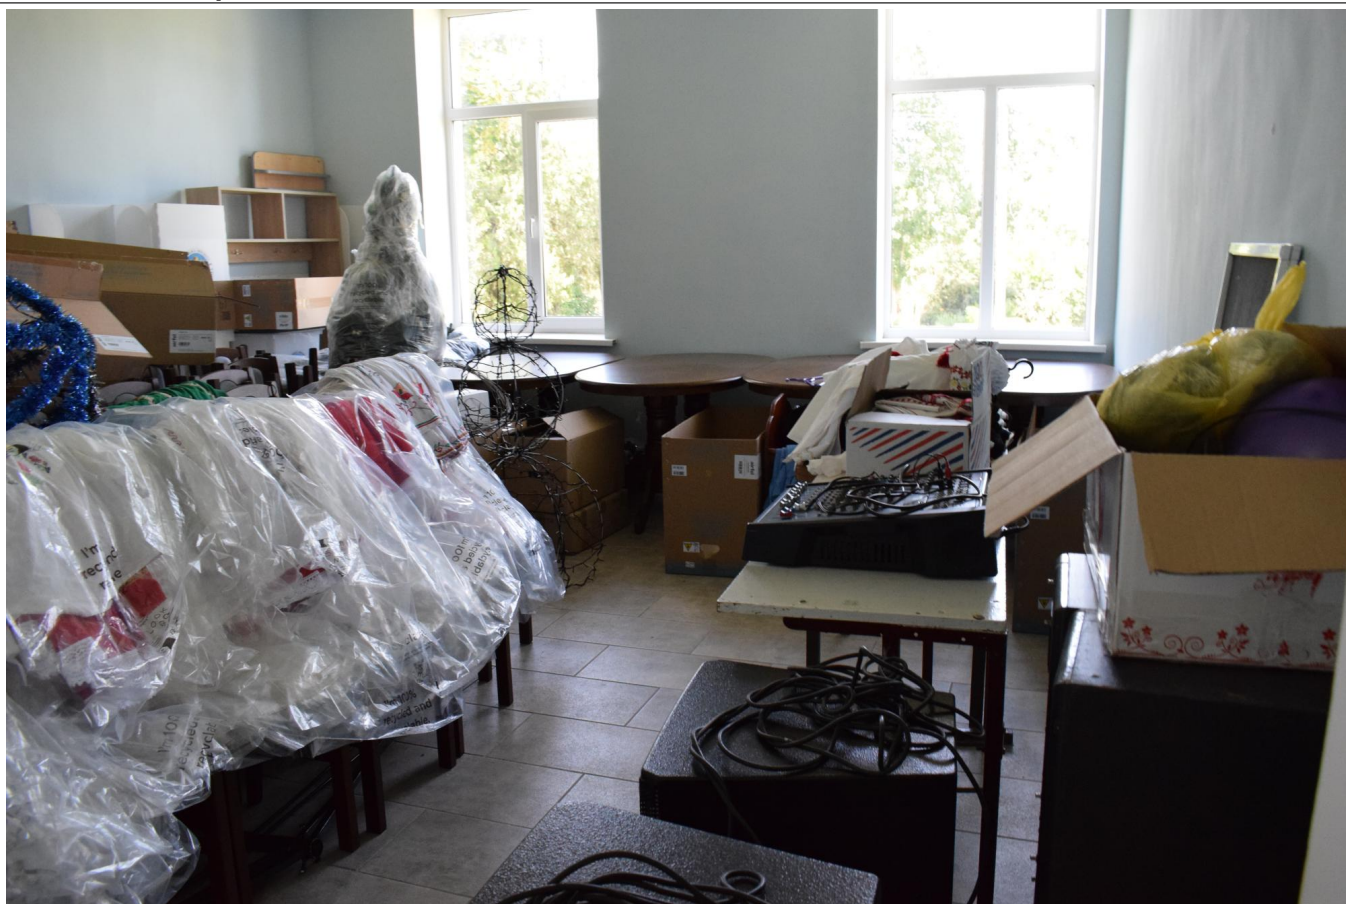
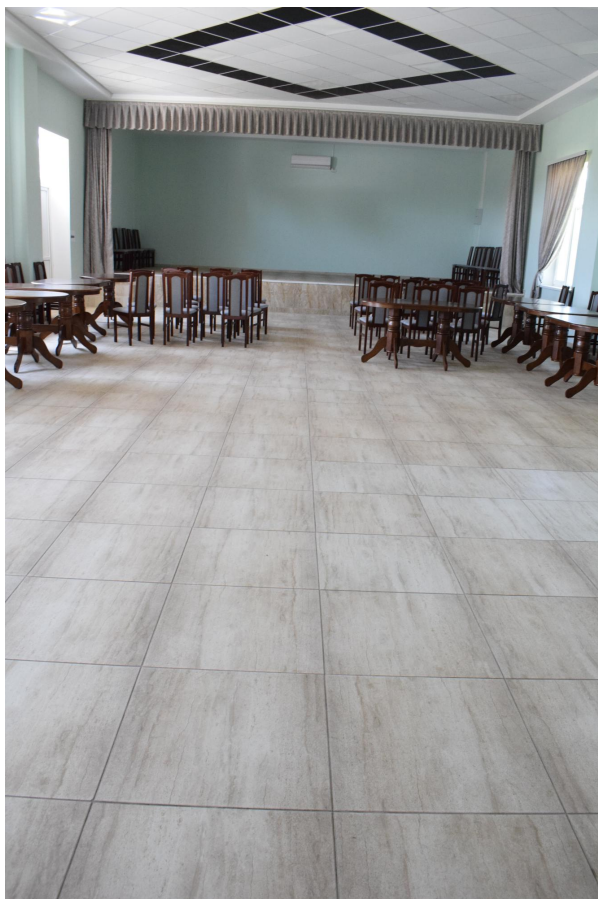
**Galerie - Sala de prestare a serviciului**

| Dacă sala este la etaj, atunci există un ascensor/elevator: | Nu . Nu există opțiune alternativă pentru a urca la etaj |

| Categorii | Indicatori | Date colectate |
|---|---|---|
| | În sală este spațiu de manevră pentru un scaun rulant cu diagonala minimă de 140 cm: | Da |
