# Formular de evaluare a condițiilor de accesibilitate a clădirilor publice

| Categorii | Indicatori | Date colectate |
|---|---|---|
| Localitate, raion: | Micleuseni (Straseni) | |
| Instituția: | BESV 30/27 (Gimnaziu) | |

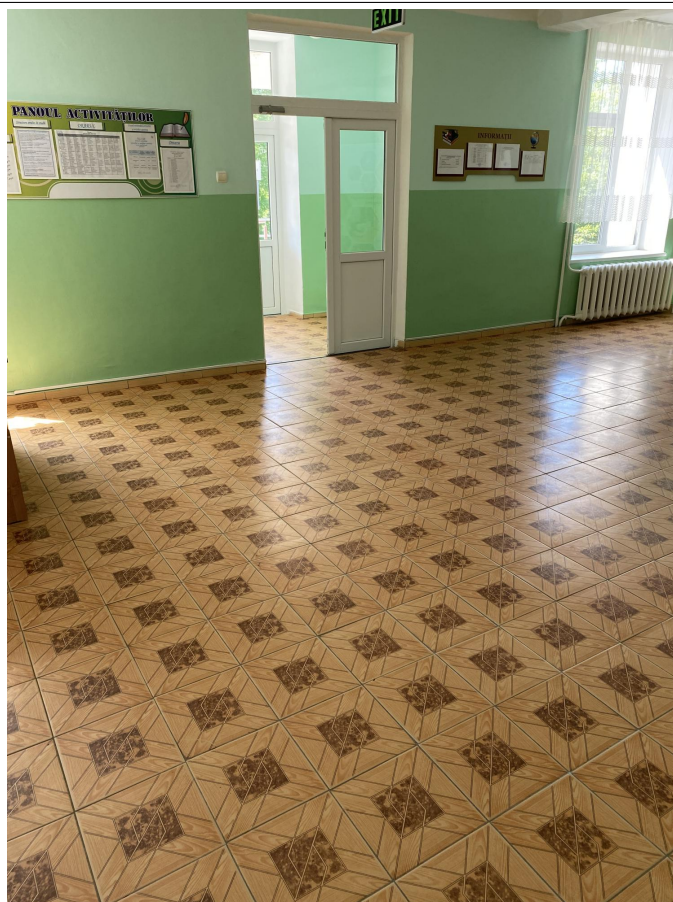
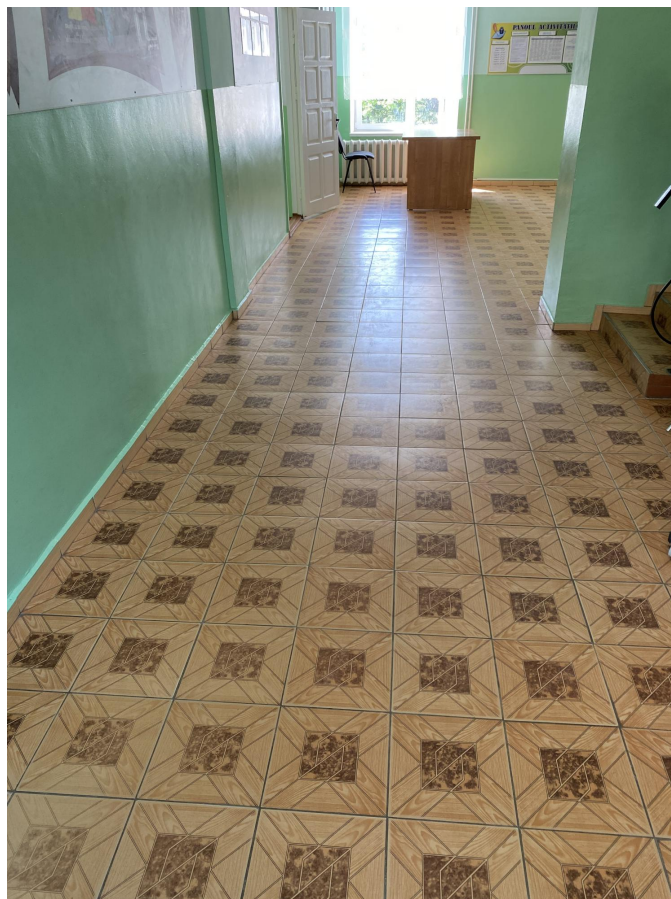
## Galerie - Coridoare

| Lățimea coridorului (în cel mai îngust loc) este peste 150 cm? | Da |

| Categorii | Indicatori | Date colectate |
|---|---|---|
| | Culori contrastante (este o diferență de culoare contrastantă (culori închise / culori deschise) între perete și podea): | Da |
| | Iluminare bună (lumină de zi și lumină artificială) pe hol și pe culoarele principale: | Da |

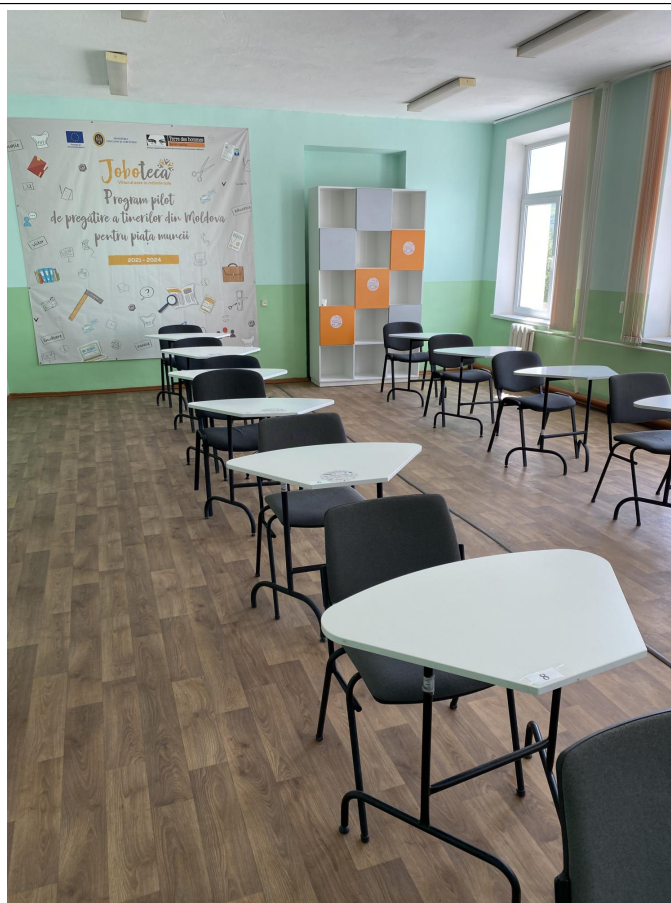
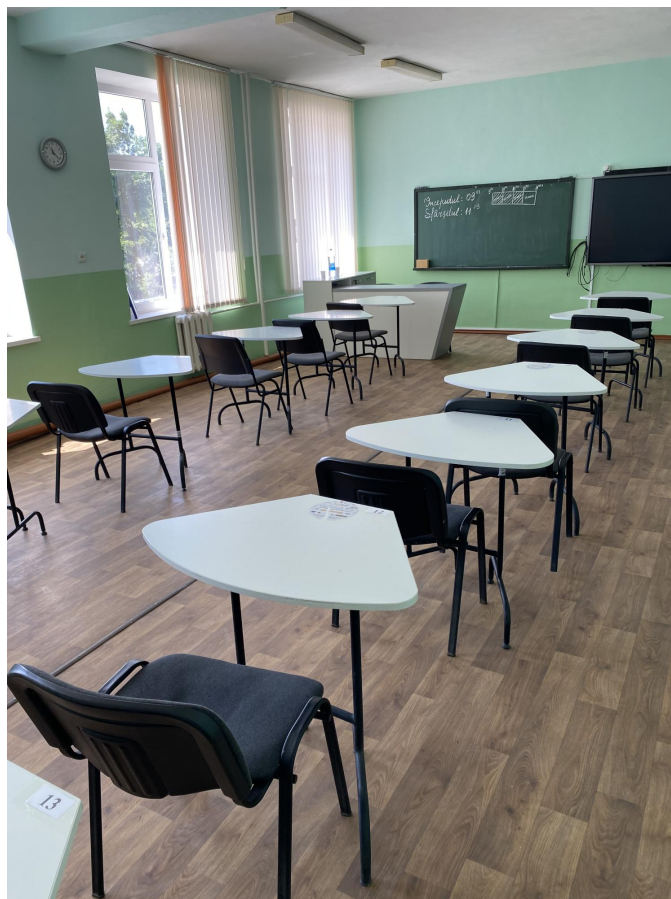
**Galerie - Sala de prestare a serviciului**

| În sală este spațiu de manevră pentru un scaun rulant cu diagonala minimă de 140 cm: | Da |
| Spațiul interior este suficient iluminat: | Da |
| Culori contrastante pentru sală: | Da<br>Standard: este o diferență de culoare contrastantă (culori închise / culori deschise) între perete și podea |

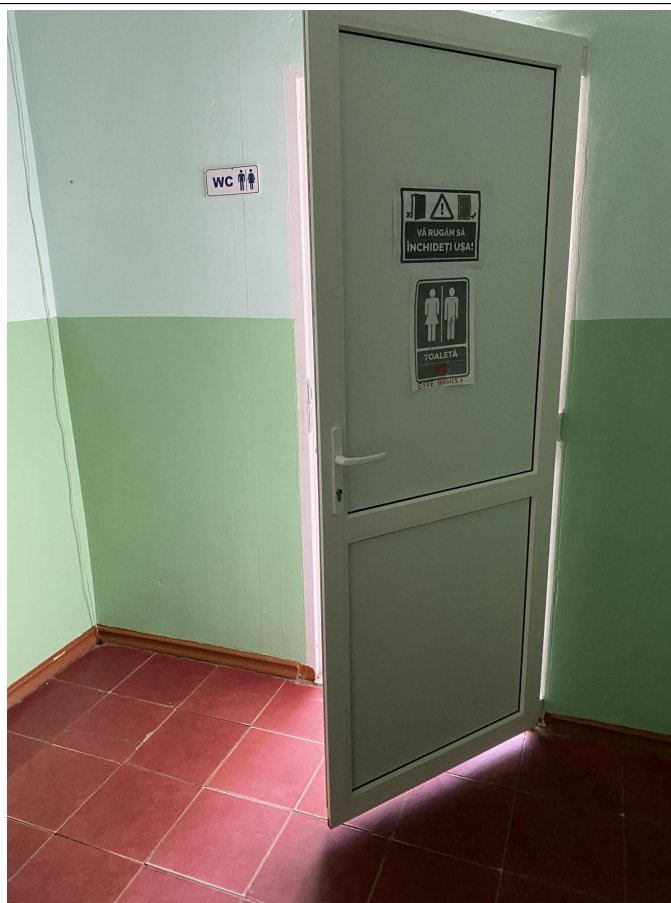
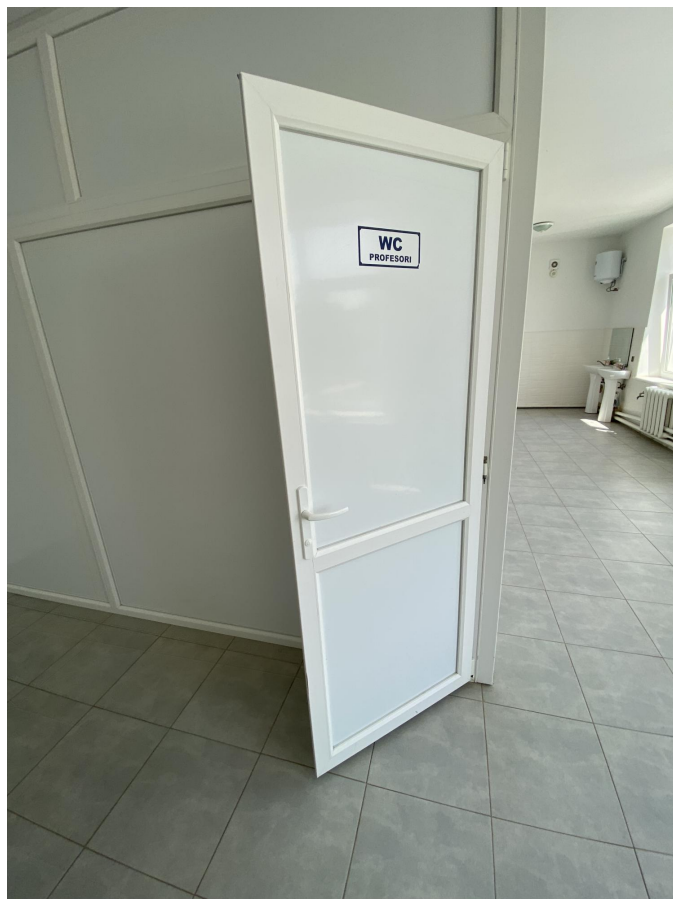
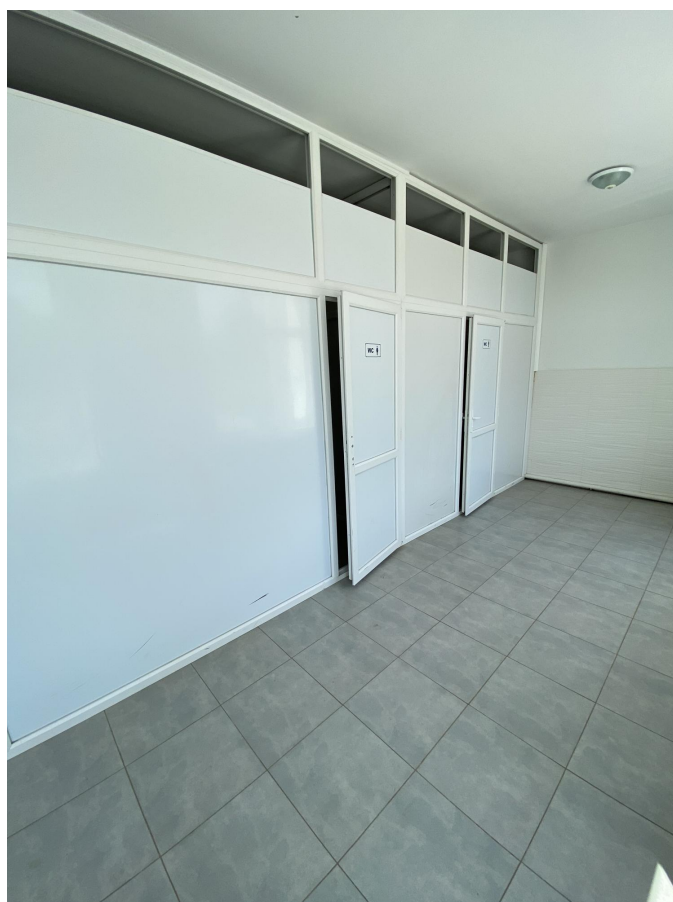
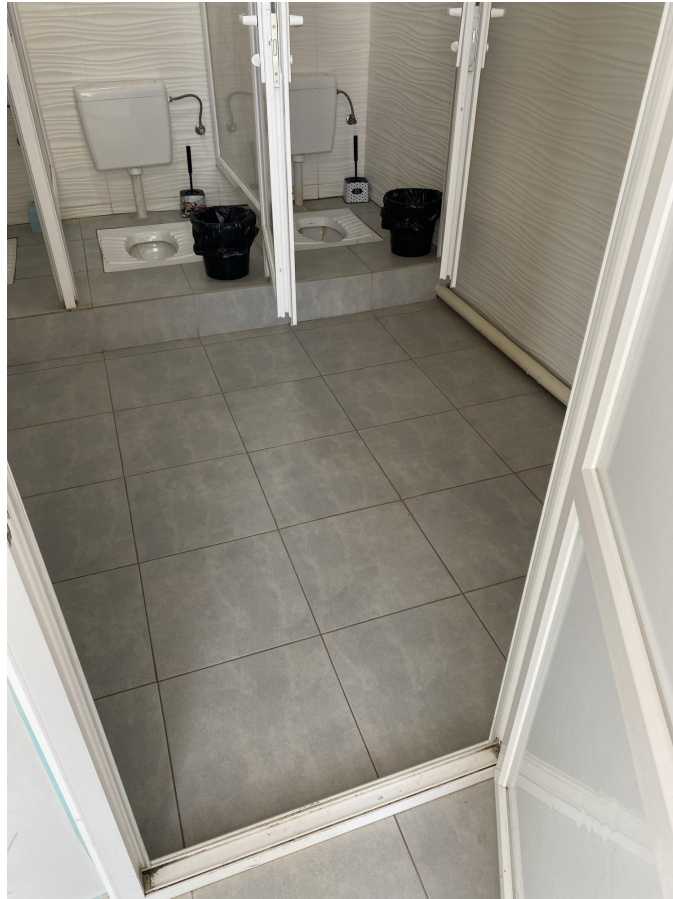
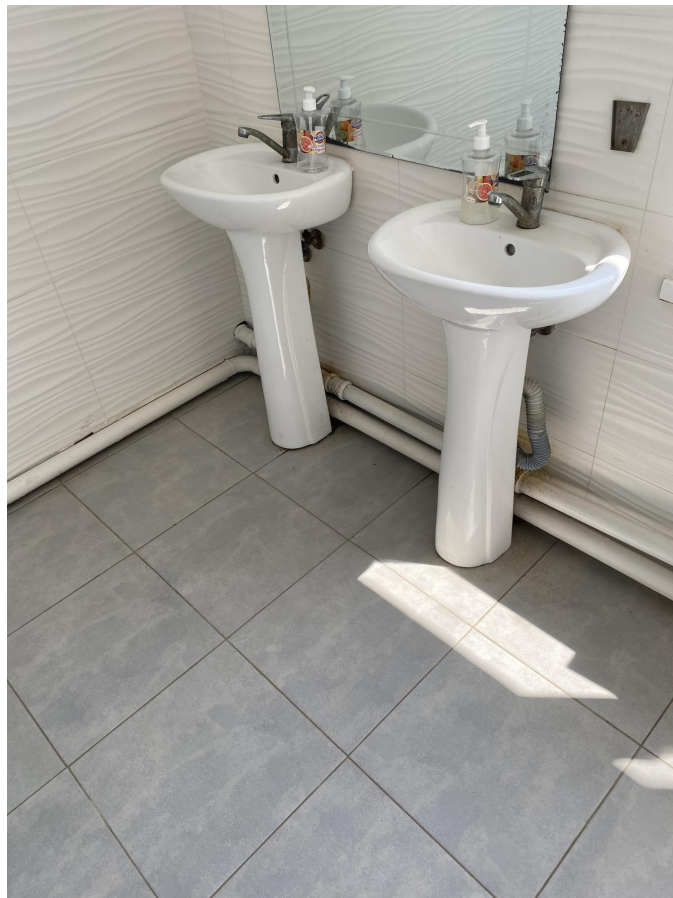
**Galerie - Grup sanitar**

| Ușa de intrare WC interior, lățime: | 70 cm<br>Standard: ușa trebuie să fie de minim 90 cm |
| Prag ușă de intrare: | Prag cu înălțimea: 5 cm<br>Standard: maxim 2 cm |
| Dimensiuni cabină WC: | 115 cm x 95 cm<br>Standard: minim 160 x 180 cm |
| Prag ușa cabină WC: | Prag cu înălțimea: 20 cm<br>Standard: maxim 2 cm |
| Tipul vasului WC: | Vas wc turcesc |

| Categorii | Indicatori | Date colectate |
|---|---|---|
| | Este spațiu liber sub lavoar: | Nu |
