# Formular de evaluare a condițiilor de accesibilitate a clădirilor publice

| Categorii | Indicatori | Date colectate |
|---|---|---|
| Localitate, raion: | Panasesti (Straseni) | |
| Instituția: | BESV 30/31 (Primarie) | |

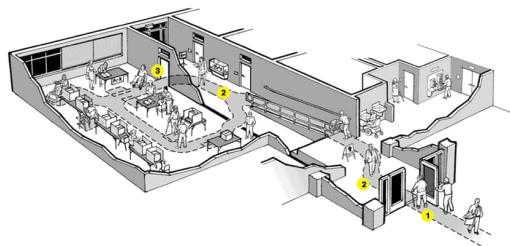
| Culori contrastante pentru sală: | Da<br>Standard: este o diferență de culoare contrastantă (culori închise / culori deschise) între perete și podea |

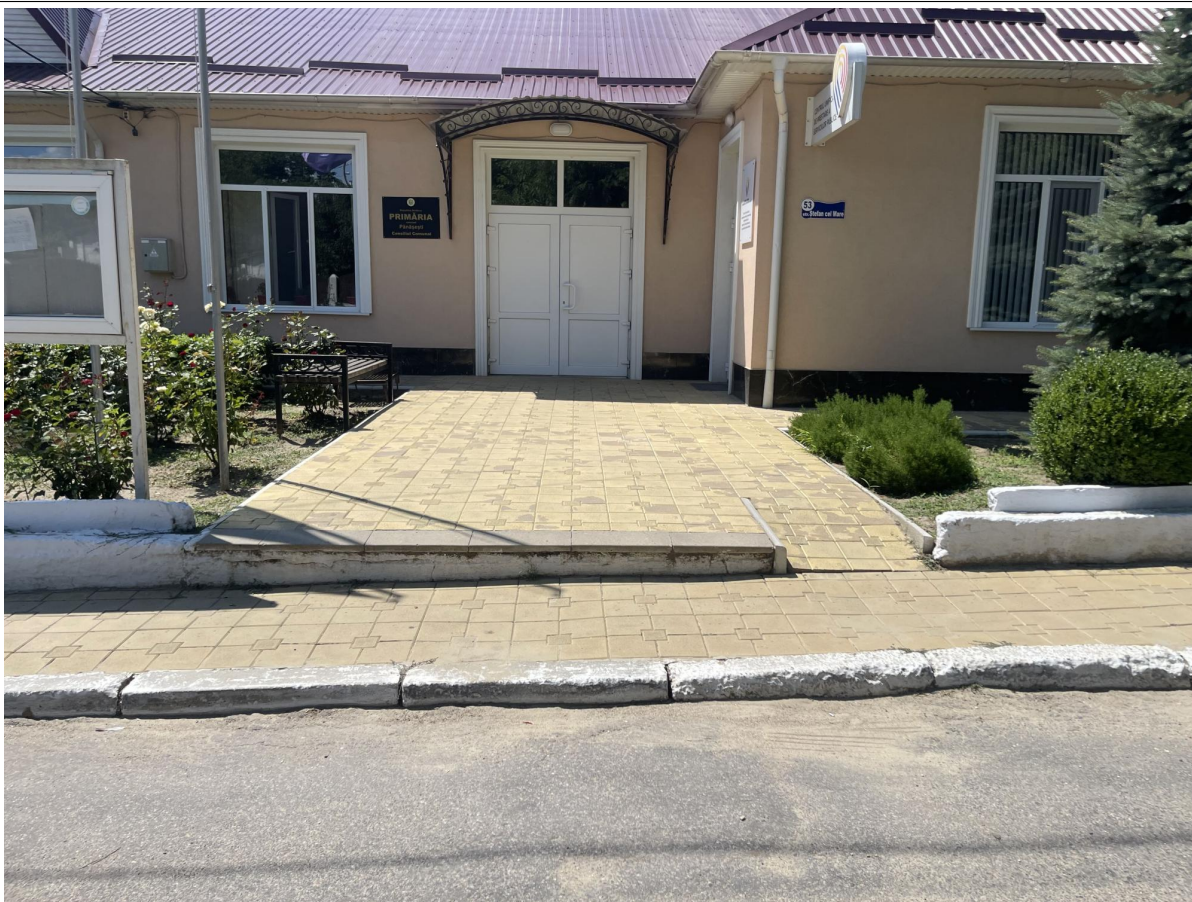
## Galerie - Căi de acces către clădire

| Există pavaj tactil sau marcaj contrastant la ieșirea de pe carosabil pe trotuar: | Nu |
| Trotuarul are pavaj tactil sau marcaj contrastant: | Nu |
| Borduri: | Da, 1 borduri , înălțimea:10 cm |

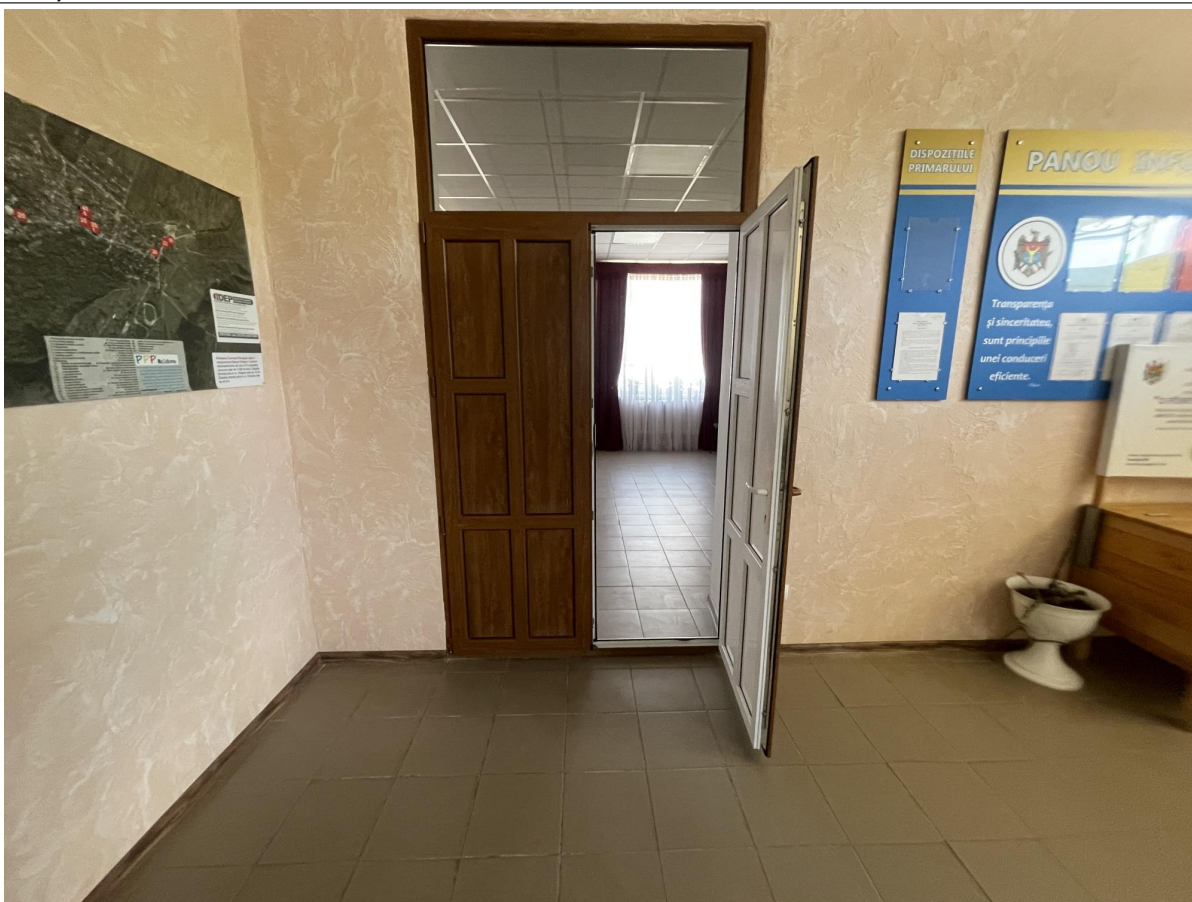
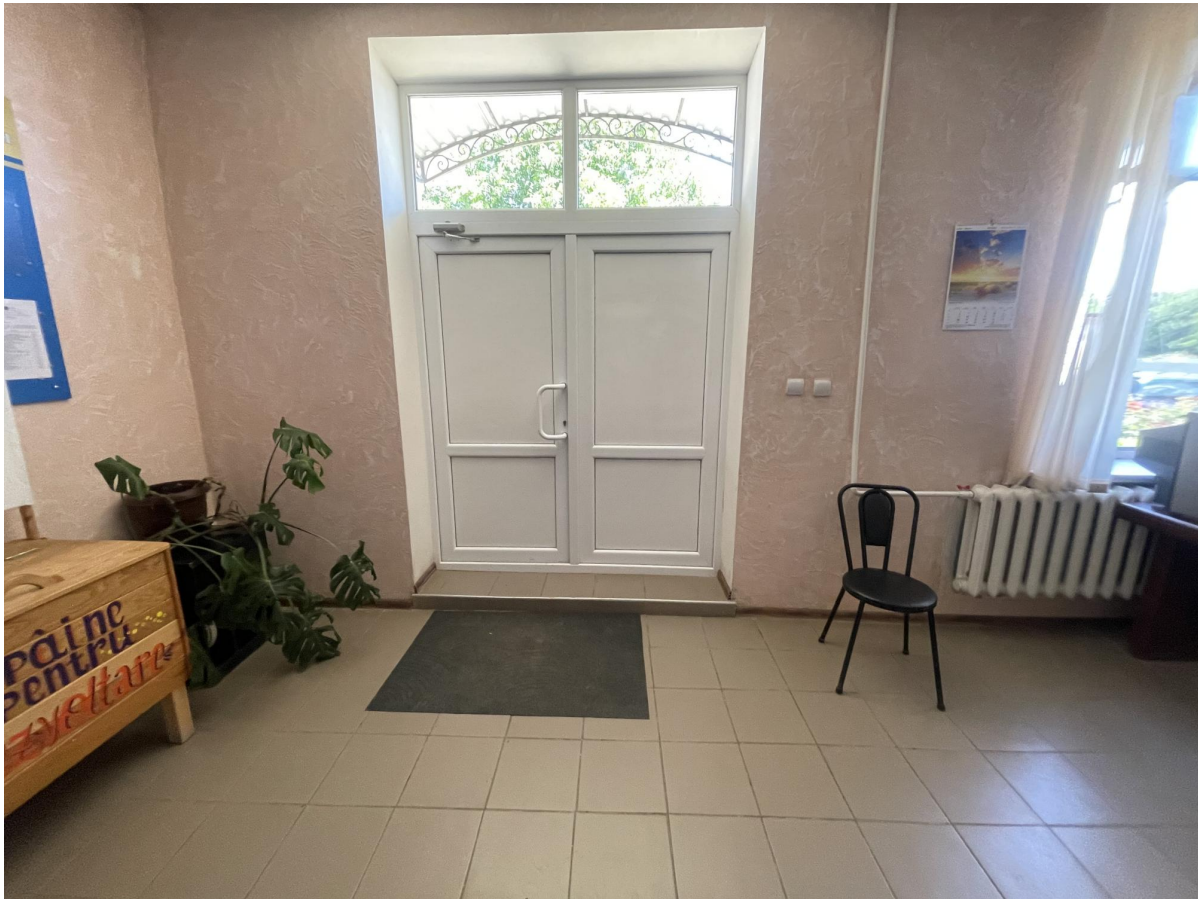
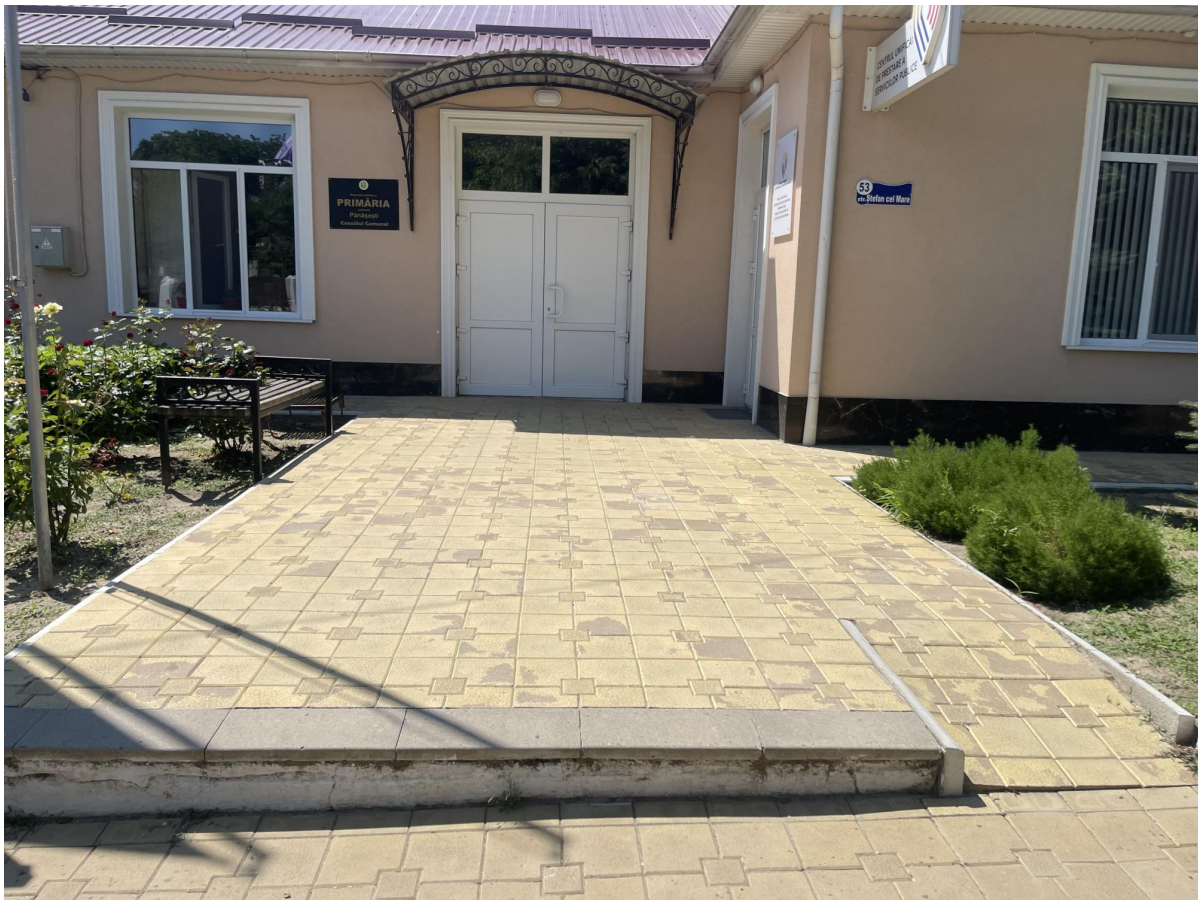
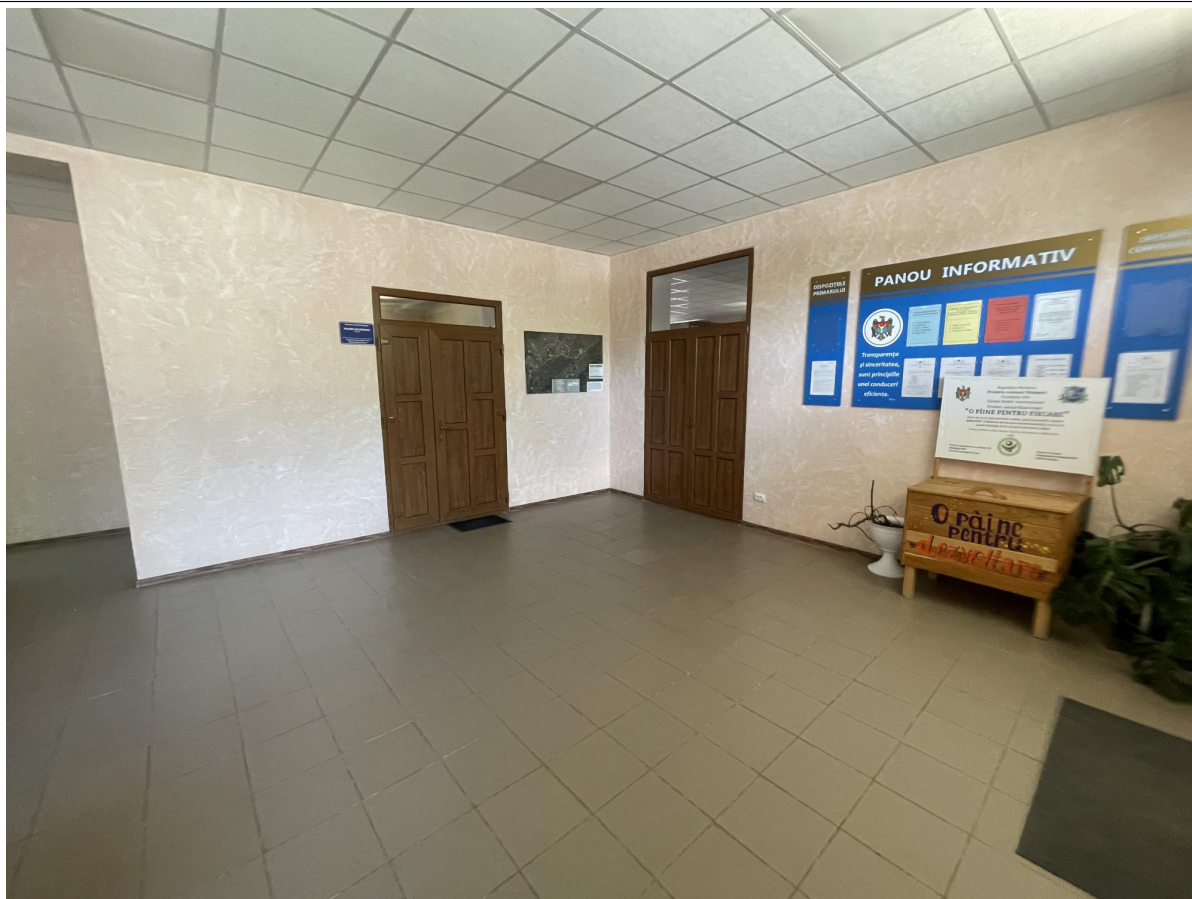
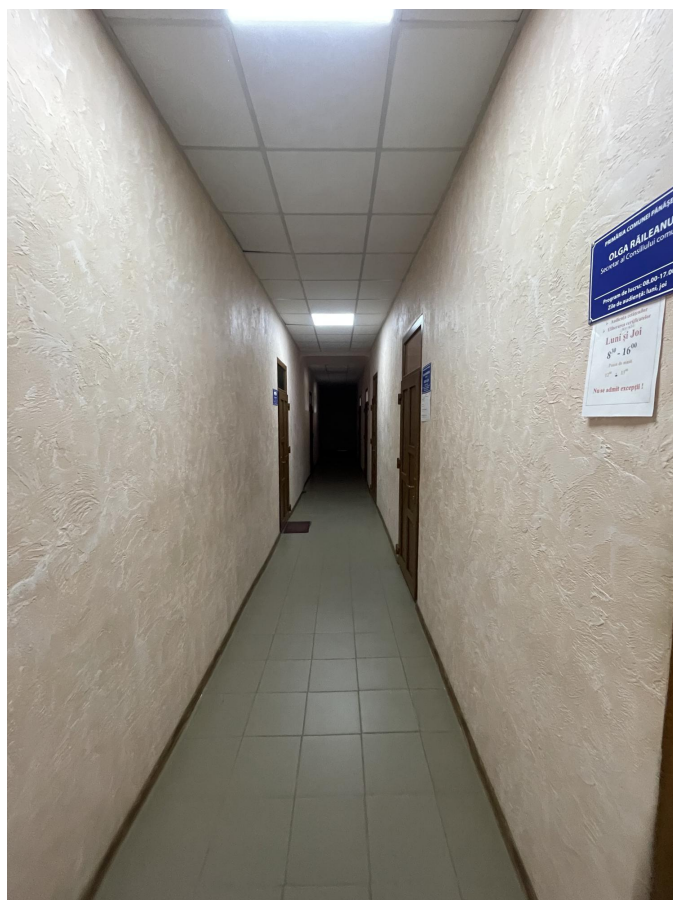
## Galerie - Uși

| La intrare sunt trepte: | Da, 1 trepte , Înălțime totală a treptelor/scărilor (cm)30 cm |
| Dacă există trepte, sunt semnalate treptele cu elemente contrastante și/sau tactile: | Nu<br>Standard: prima și ultima treaptă trebuie semnalate în culori contrastante |

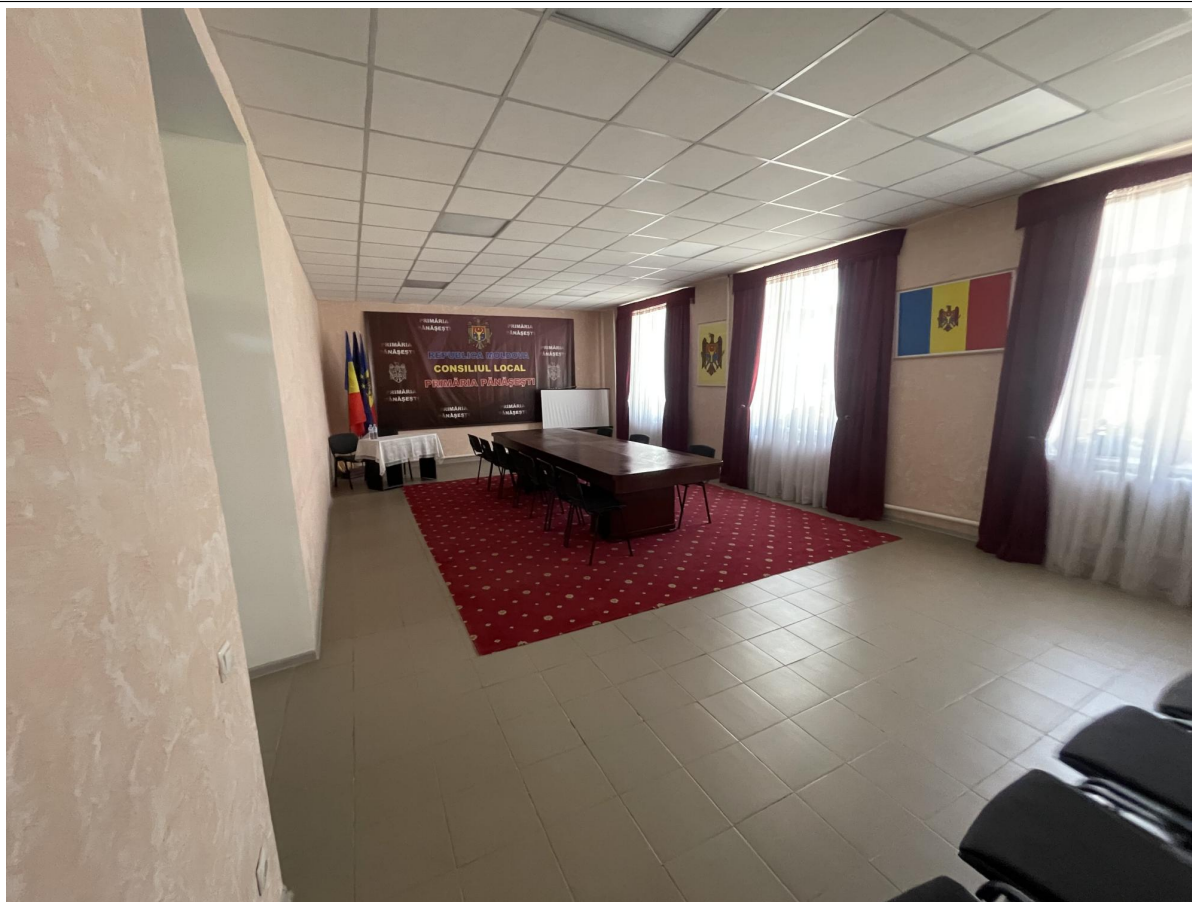
## Galerie - Sala de prestare a serviciului

| Este la nivel de: | Parter |
| În sală este spațiu de manevră pentru un scaun rulant cu diagonala minimă de 140 cm: | Da |

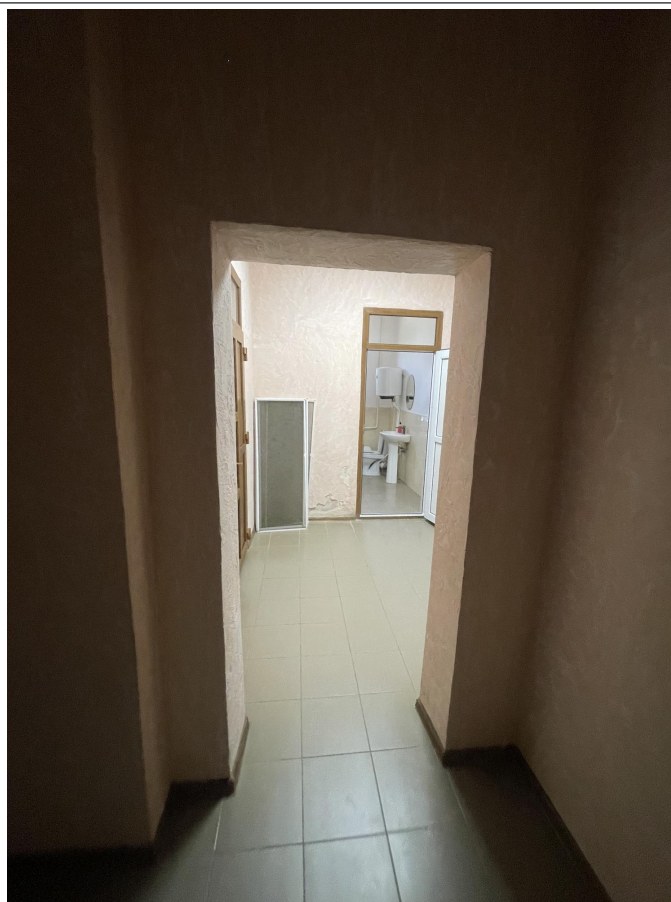
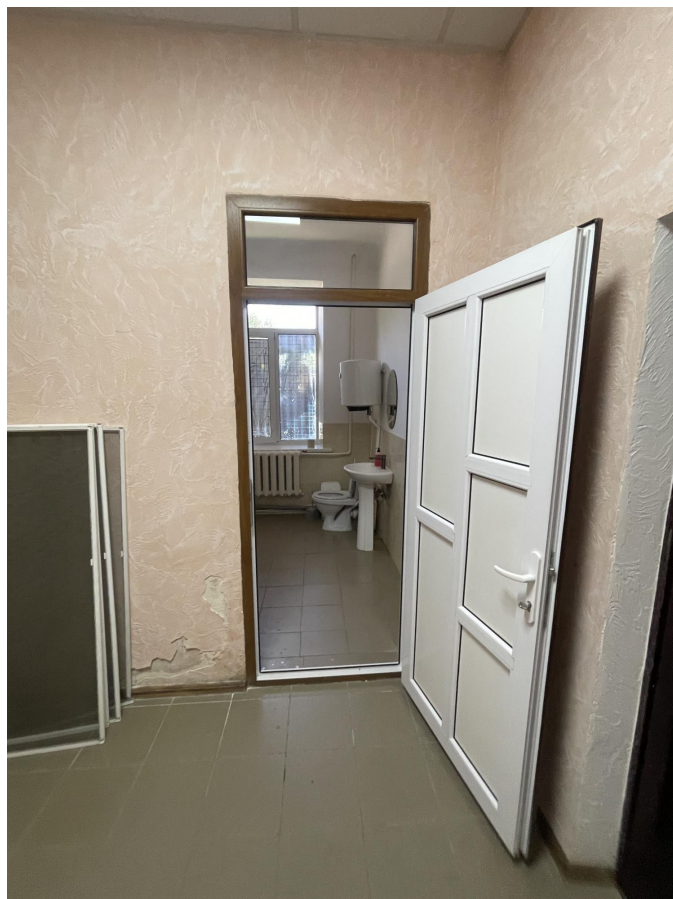
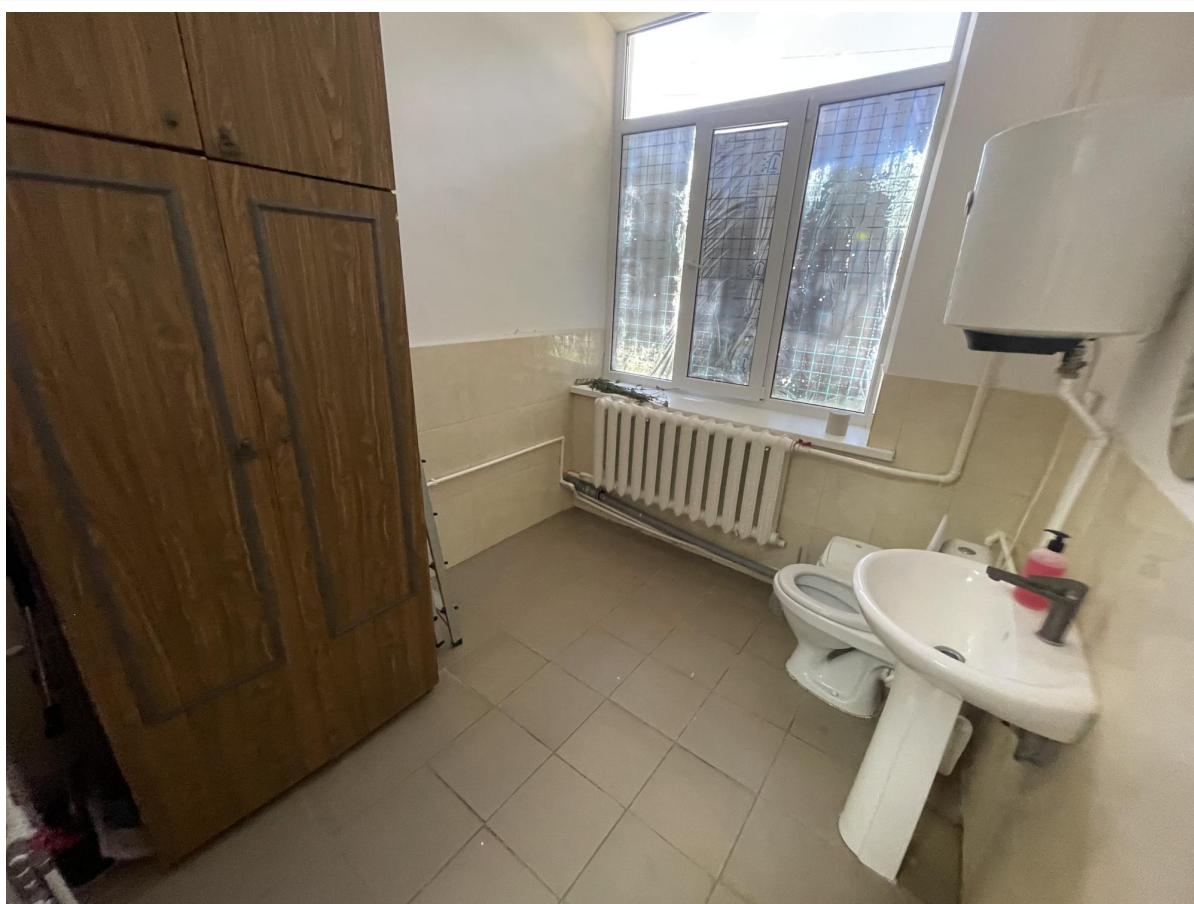
## Galerie - Grup sanitar

| Ușa de intrare WC interior, lățime: | 76 cm<br>Standard: ușa trebuie să fie de minim 90 cm |
| Prag ușă de intrare: | Prag cu înălțimea: 5 cm<br>Standard: maxim 2 cm |
| Vasul WC are bare de suport: | Nu |
| Este spațiu liber sub lavoar: | Nu |
| Colacul de WC este de o culoare contrastantă cu vasul de WC: | Nu |
