# Formular de evaluare a condițiilor de accesibilitate a clădirilor publice

| Categorii | Indicatori | Date colectate |
|---|---|---|
| Localitate, raion: | Ciobanca (Straseni) | |
| Instituția: | BESV 30/32 (Gradinita) | |

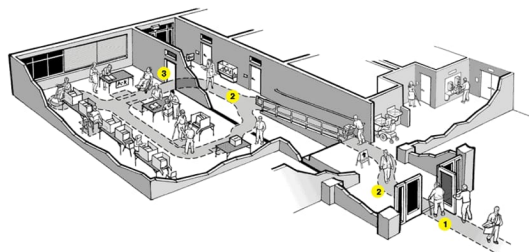
Culori contrastante pentru sală: Da

Standard: este o diferență de culoare contrastantă (culori închise / culori deschise) între perete și podea

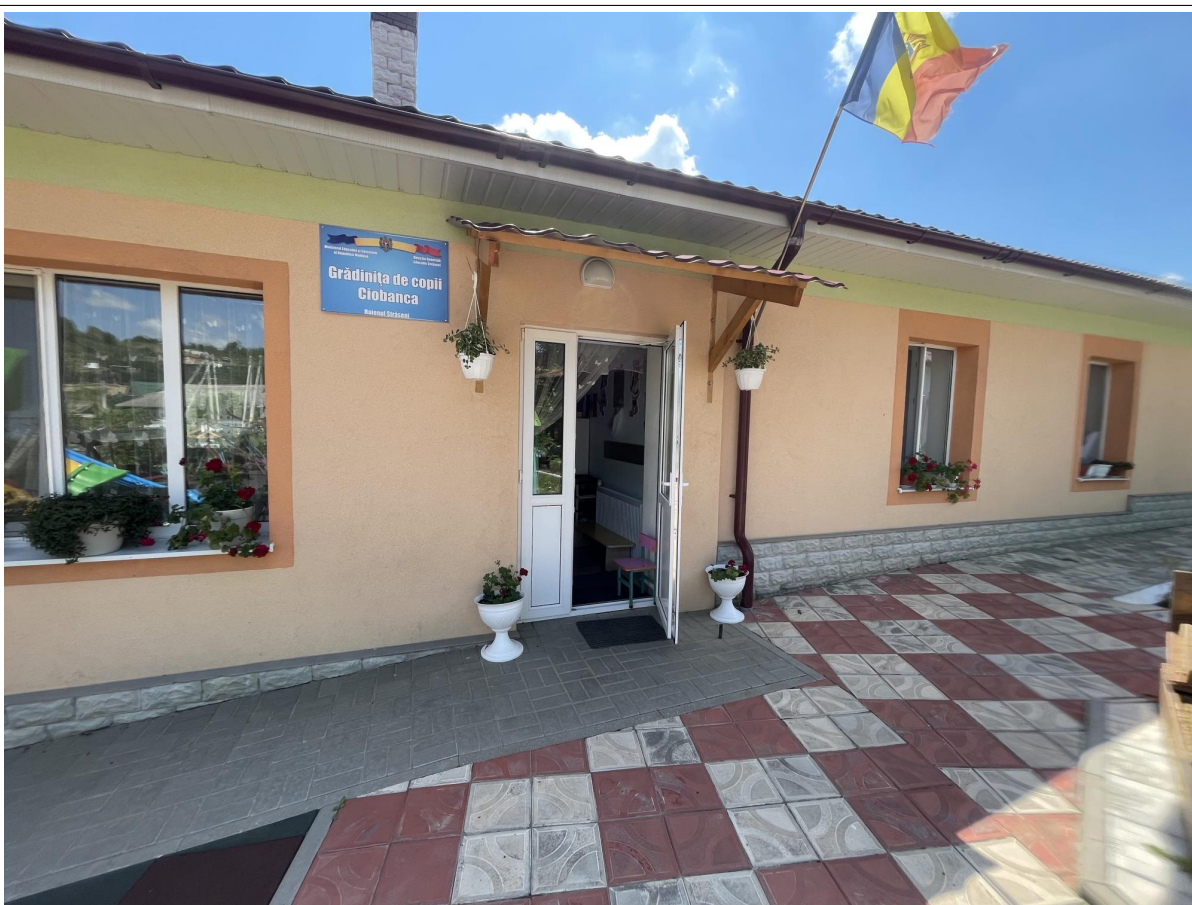
**Galerie - Intrare în clădire**

Intrarea în clădire este la nivelul solului:

Da

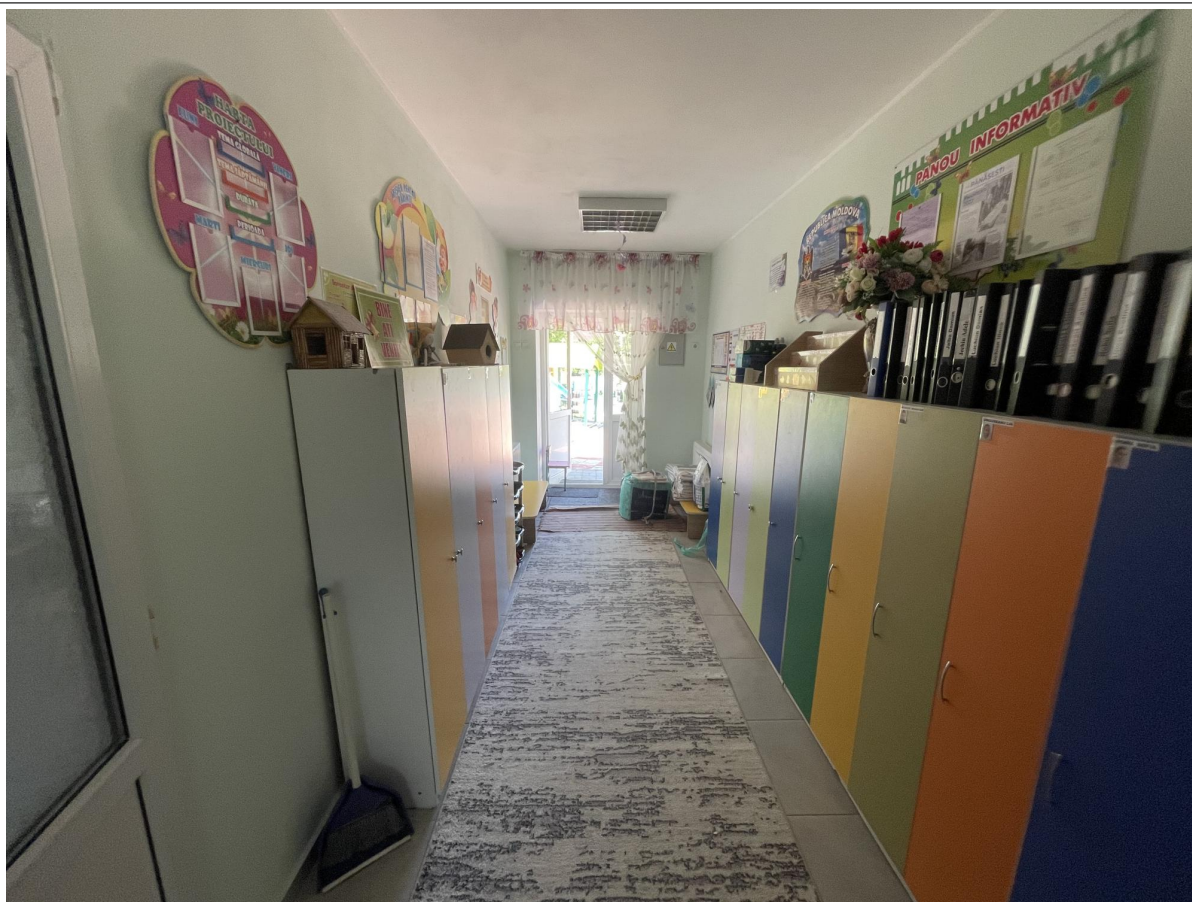
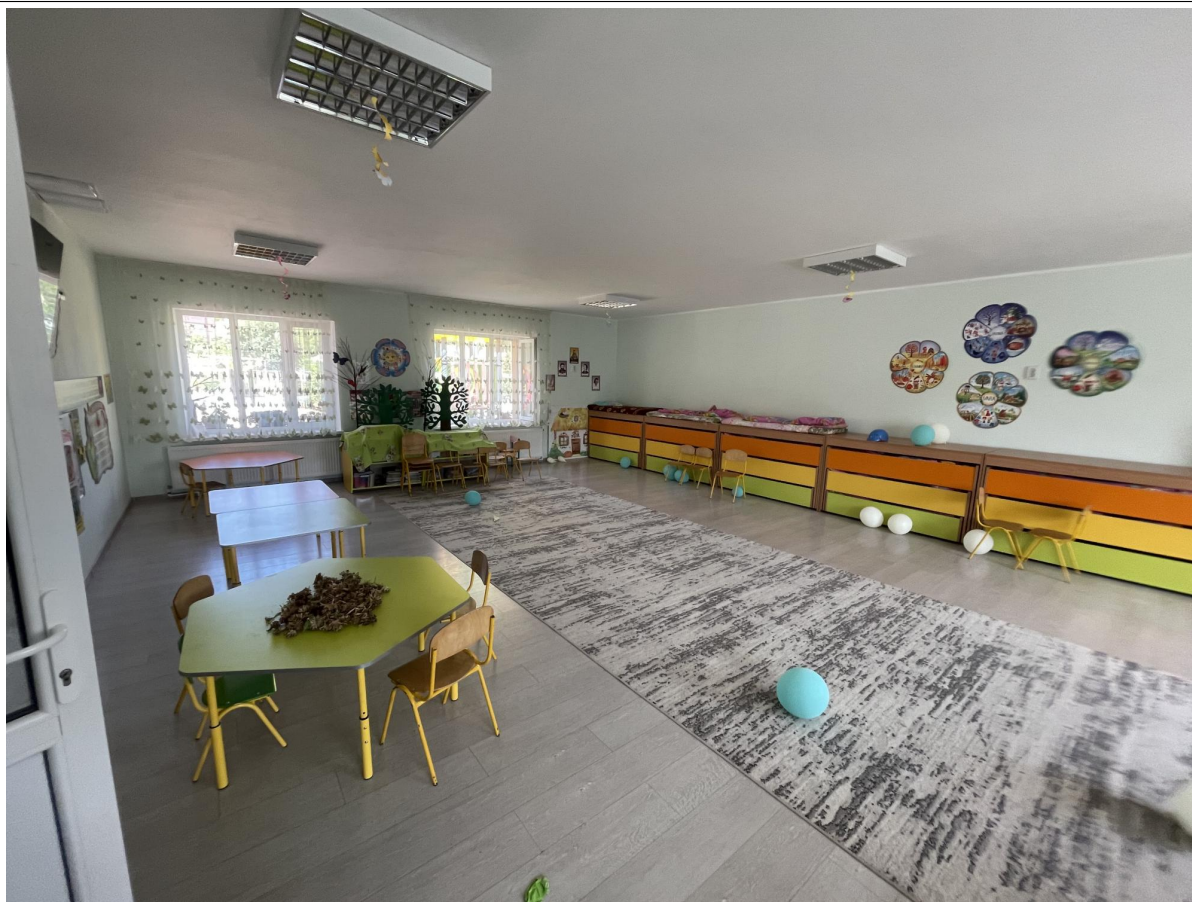
## Galerie - Coridoare

Lățimea coridorului (în cel mai îngust loc) este peste 150 cm?

Da

Pardoseala/podeaua în coridor este suprafață accesibilă:
