# Formular de evaluare a condițiilor de accesibilitate a clădirilor publice

| Categorii | Indicatori | Date colectate |
|---|---|---|
| Localitate, raion: | Radeni (Straseni) | |
| Instituția: | BESV 30/33 (Casa de cultura) | |

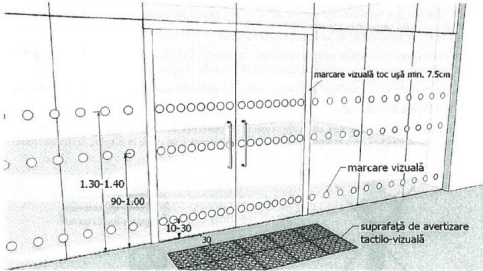
| Categorii | Indicatori | Date colectate |
|---|---|---|
| | <p>Fig. V.23. – Exemplu de conformare a suprafețelor vitrate în cadrul foii de ușă și realizarea contrastului vizual</p> <p>Fig. V.24. – Exemplu de conformare a suprafețelor vitrate în cadrul foii de ușă și realizarea contrastului vizual, atunci când ușa și suprafețele adiacente sunt vitrate</p> | |
