# Formular de evaluare a condițiilor de accesibilitate a clădirilor publice

| Categorii | Indicatori | Date colectate |
|---|---|---|
| Localitate, raion: | Hagichioi (Taraclia) | |
| Instituția: | BESV 33/11 Club | |
| Tipul instituției: | Instituție culturală | |

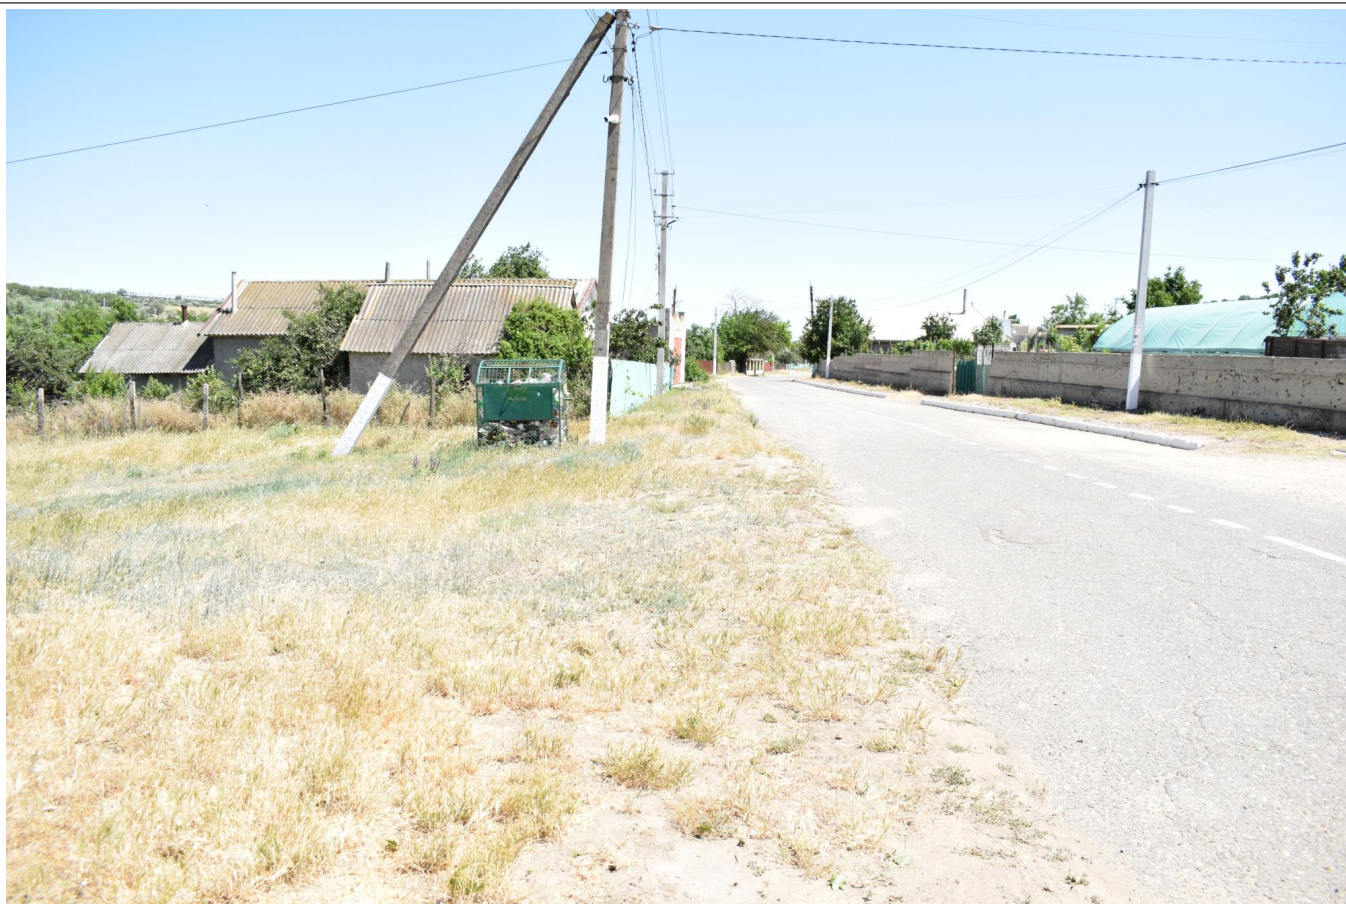
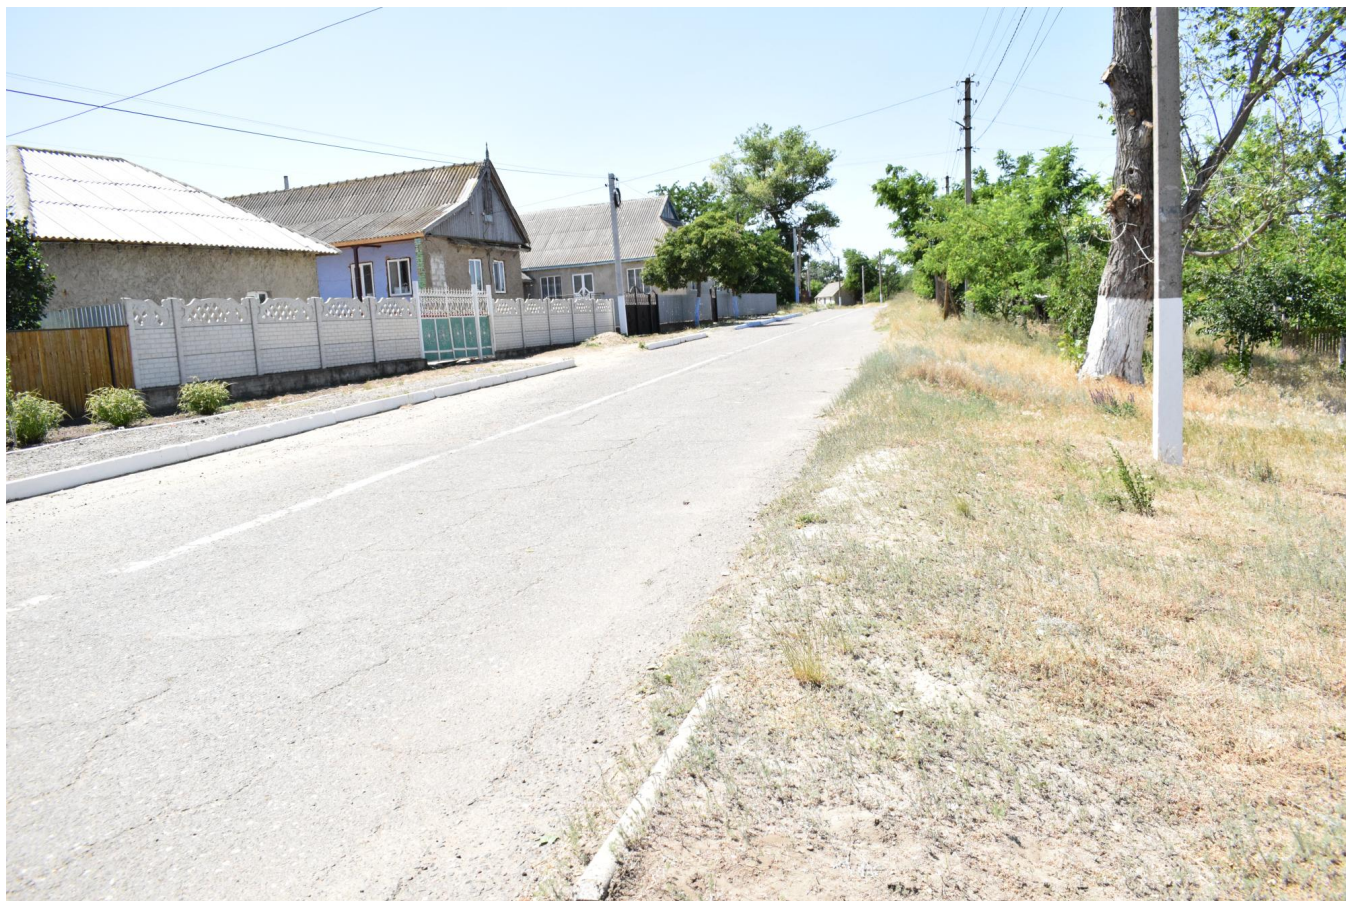
## Galerie - Căi de acces către clădire

| Tip înveliș: | Asfalt |
| Drumurile/Căile de acces sunt: | Denivelate |
| Borduri: | Da, 1 borduri , înălțimea:15 cm |

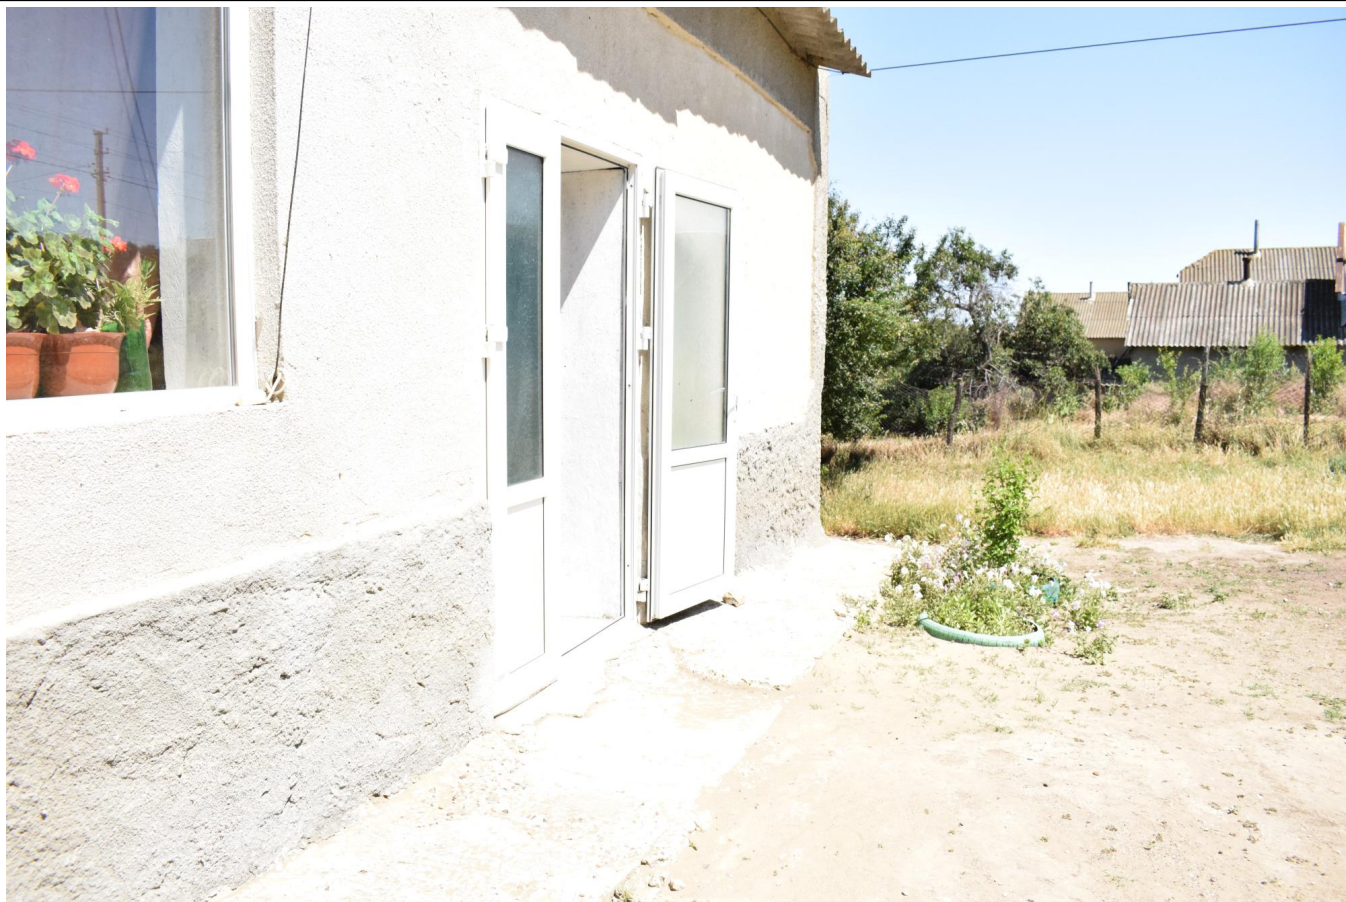
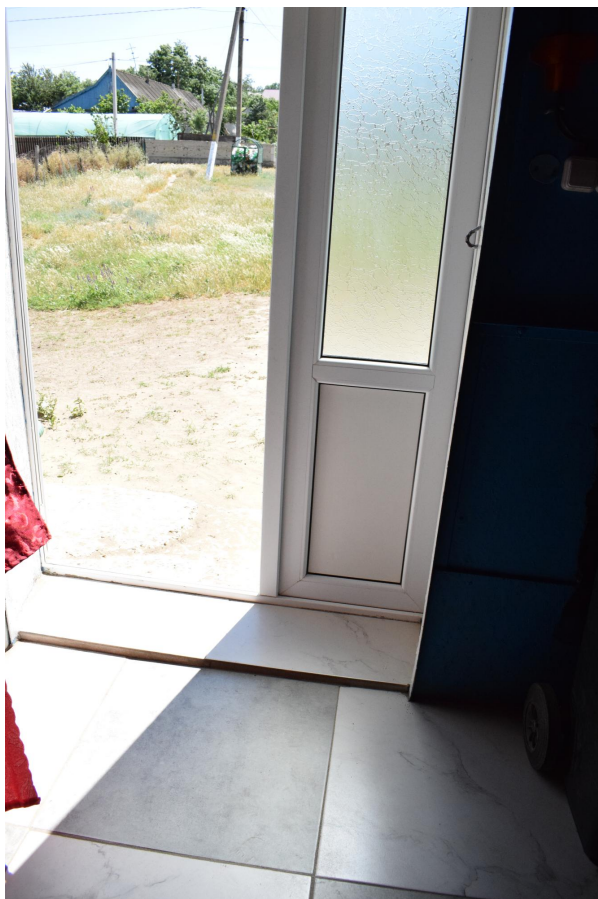
### Galerie - Uși

| Dimensiuni ușă de intrare: | Dublă: 80 cm + 40 cm<br><b>Standard: lumina ușii duble trebuie să fie de minim 90 cm</b> |
| Prag ușă de intrare: | Un prag cu înălțimea: 4 cm<br><b>Standard: pragul trebuie să fie de maxim 2 cm</b> |
| Ușile de la intrare și din interiorul clădirii sunt dotate/marcate corespunzător cu semne contrastante: | Nu<br><b>Standard: este o diferență de culoare contrastantă (culori închise / culori deschise) între perete și podea</b> |

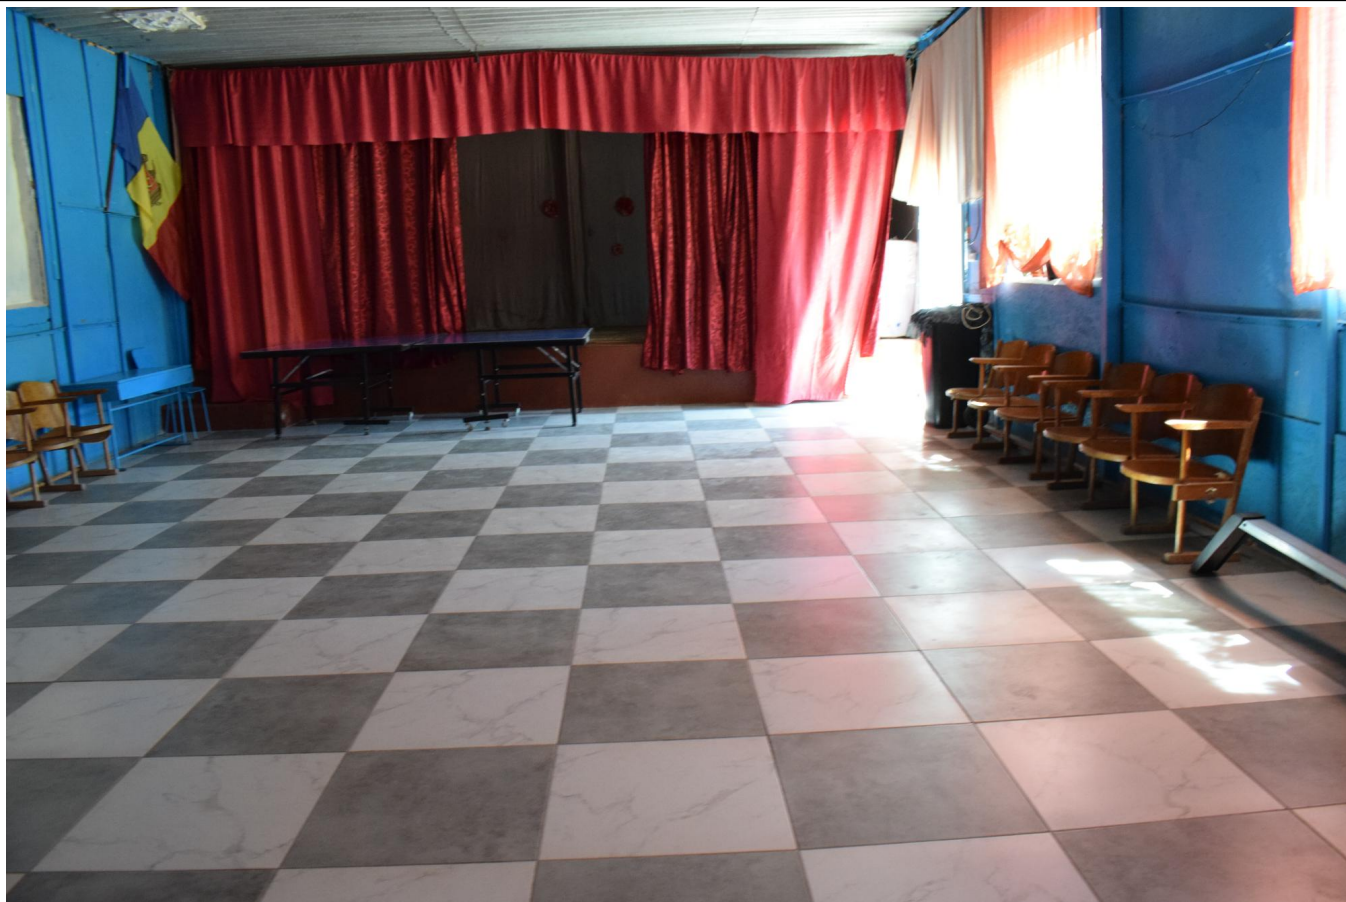
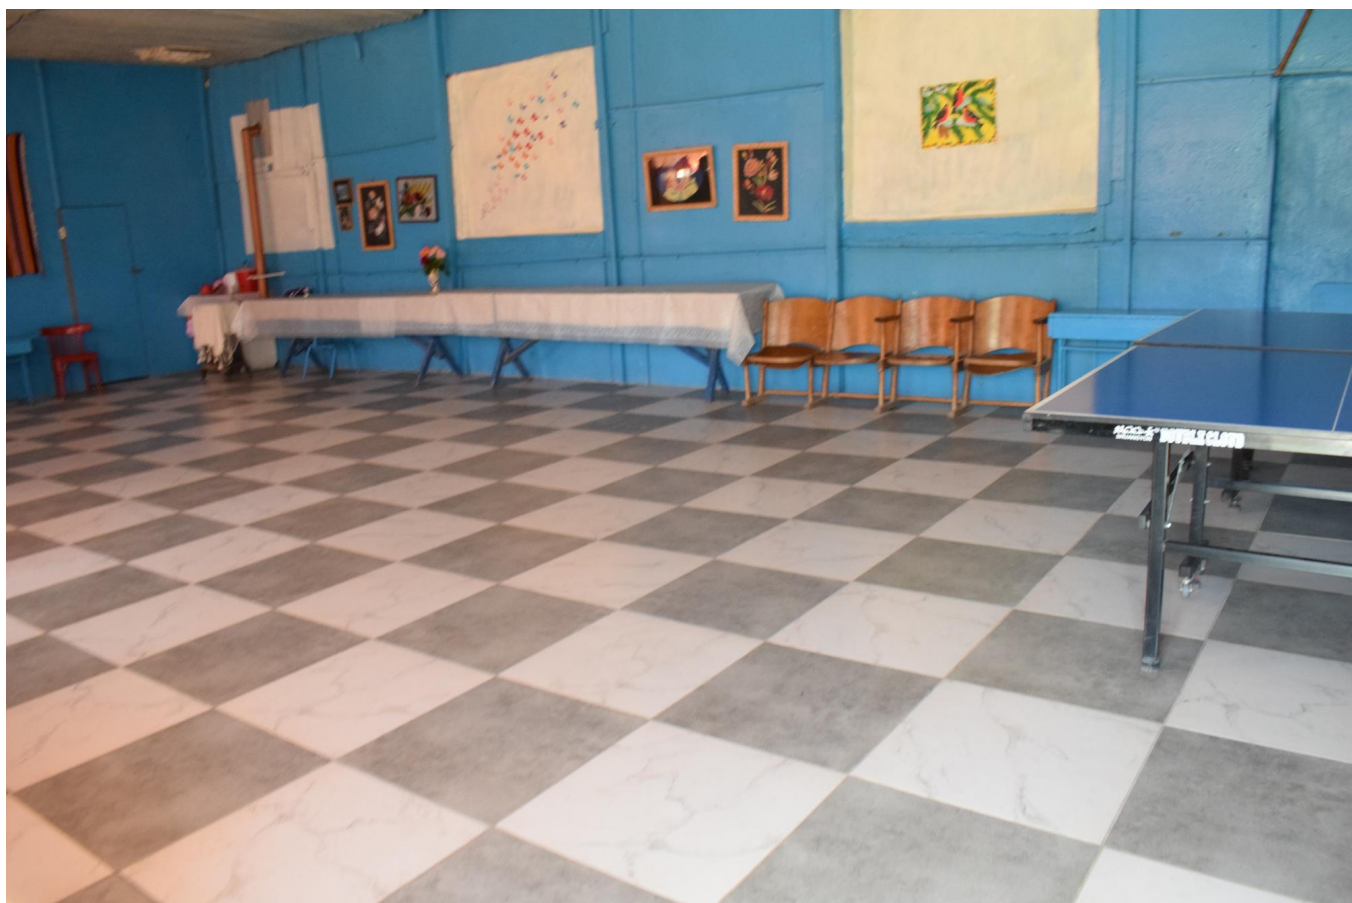
**Galerie - Sala de prestare a serviciului**

Etaj

Nu . Nu există opțiune alternativă pentru a urca la etaj

În sală este spațiu de manevră pentru un scaun rulant cu diagonala minimă de 140 cm:

Spațiul interior este suficient iluminat:

Da  
Standard: este o diferență de culoare contrastantă (culori închise / culori deschise) între perete și podea
