# Formular de evaluare a condițiilor de accesibilitate a clădirilor publice

Data: 20-09-2023

| Categorii | Indicatori | Date colectate |
|---|---|---|
| Instituția: | Oficiul Postal Criuleni | |

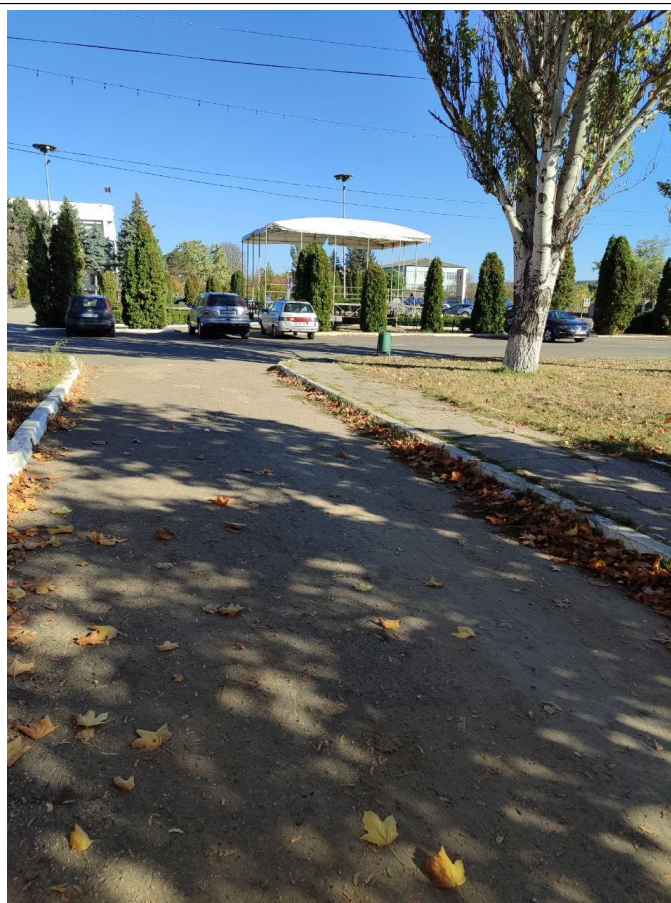
**Galerie - Loc de parcare**

| Locuri de parcare amenajate pentru persoanele cu dizabilități: | Nu |
| Borduri la trecere spre clădire: | Da, cu înălțimea de 14cm |

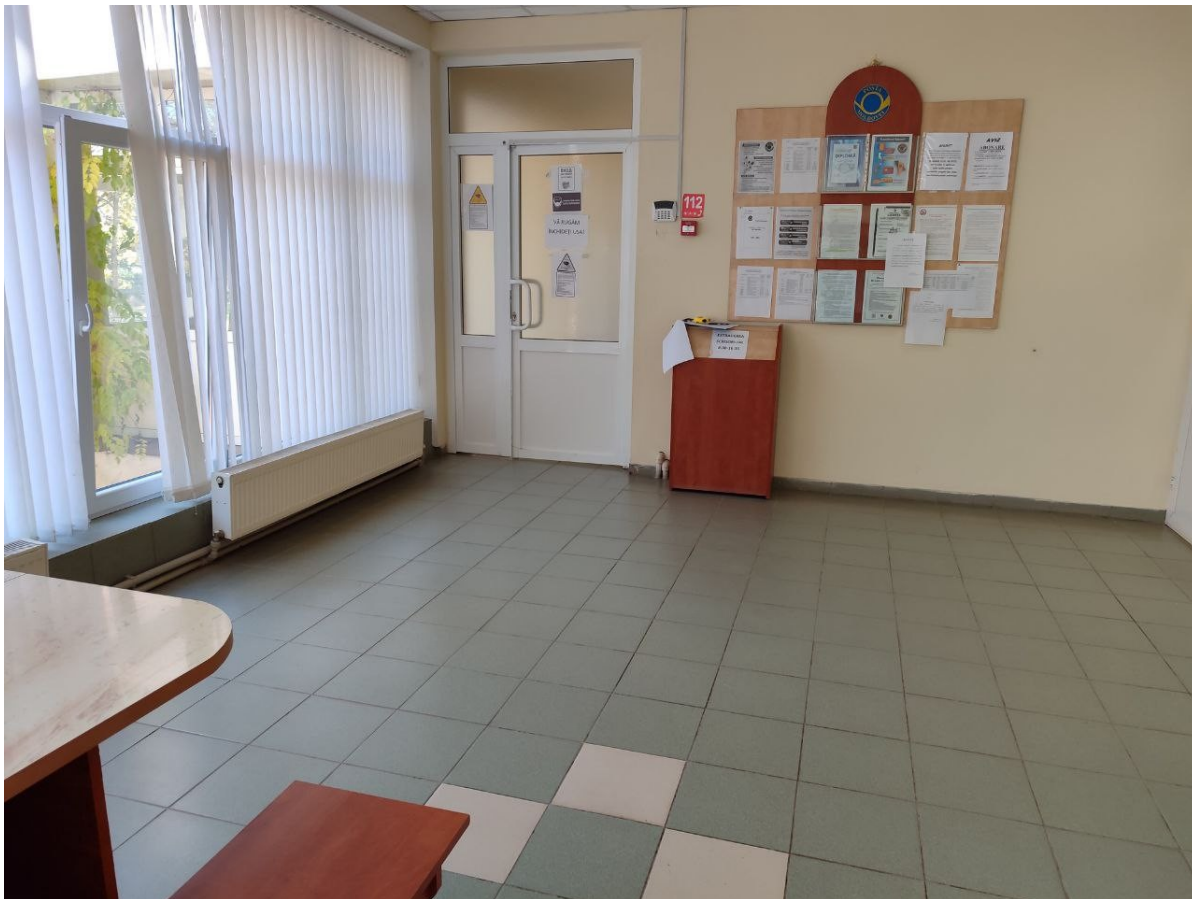
## Galerie - Coridoare

| Lățime (dacă este cazul, în cel mai îngust loc): | 222 cm<br>Standard: Lățimea minimă a coridorului ar trebui să fie de cel puțin 150 cm), Dacă coridorul este îngust (până la 180 cm) |
| Suprafață alunecoasă: | Da |
| Iluminare bună (lumină de zi și lumină artificială) pe hol și pe culoarele principale: | Parțial |
