# Formular de evaluare a condițiilor de accesibilitate a clădirilor publice

| Categorii | Indicatori | Date colectate |
|---|---|---|
| Localitate, raion: | Romanesti (Straseni) | |
| Instituția: | BESV 30/37 (Casa de cultura) | |

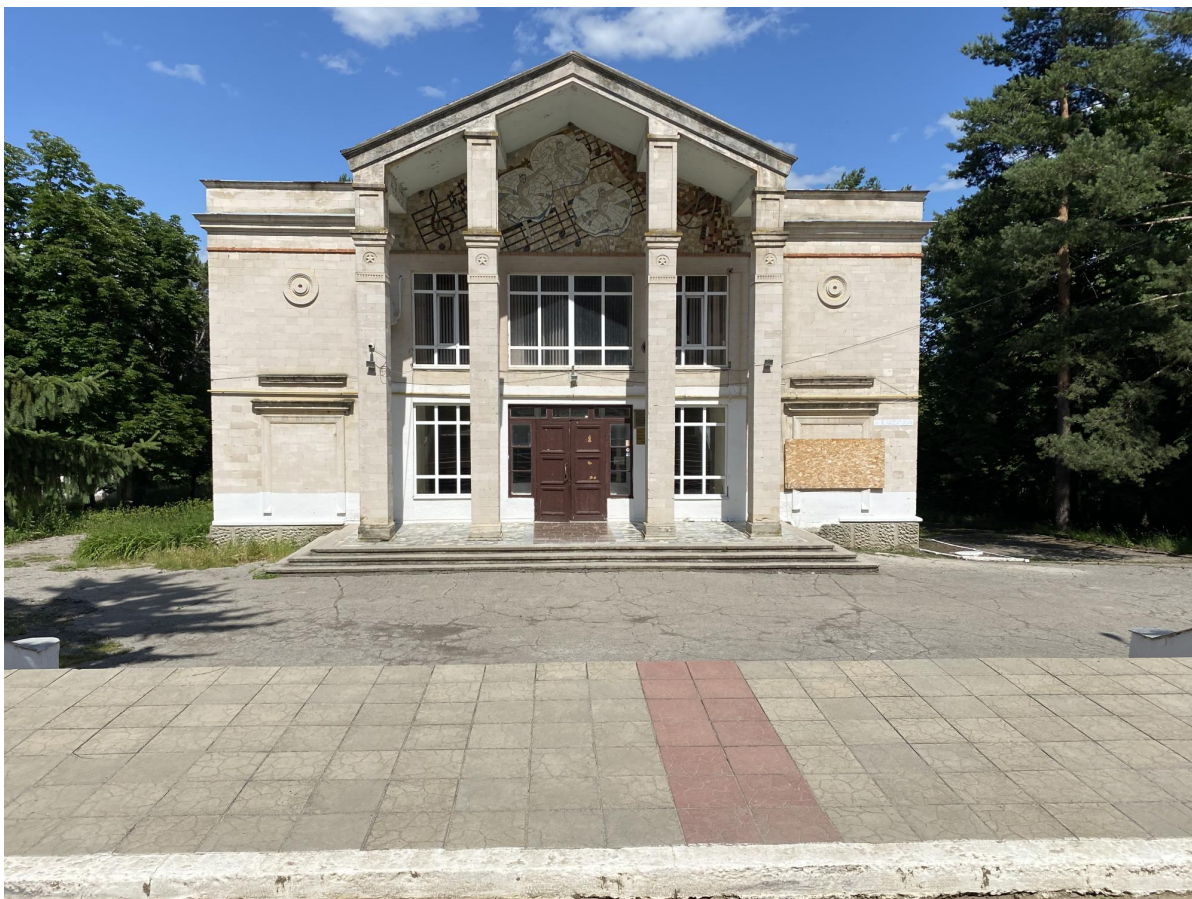
## Galerie - Căi de acces către clădire

| Tip înveliș: | Asfalt |
| Drumurile/Căile de acces sunt: | Calitative |
| Trotuare: | Da |
| Scări/Trepte: | Da, 12 scări/trepte , înălțimea:180 cm |
| Nivel: | Înclinat în coborâș |

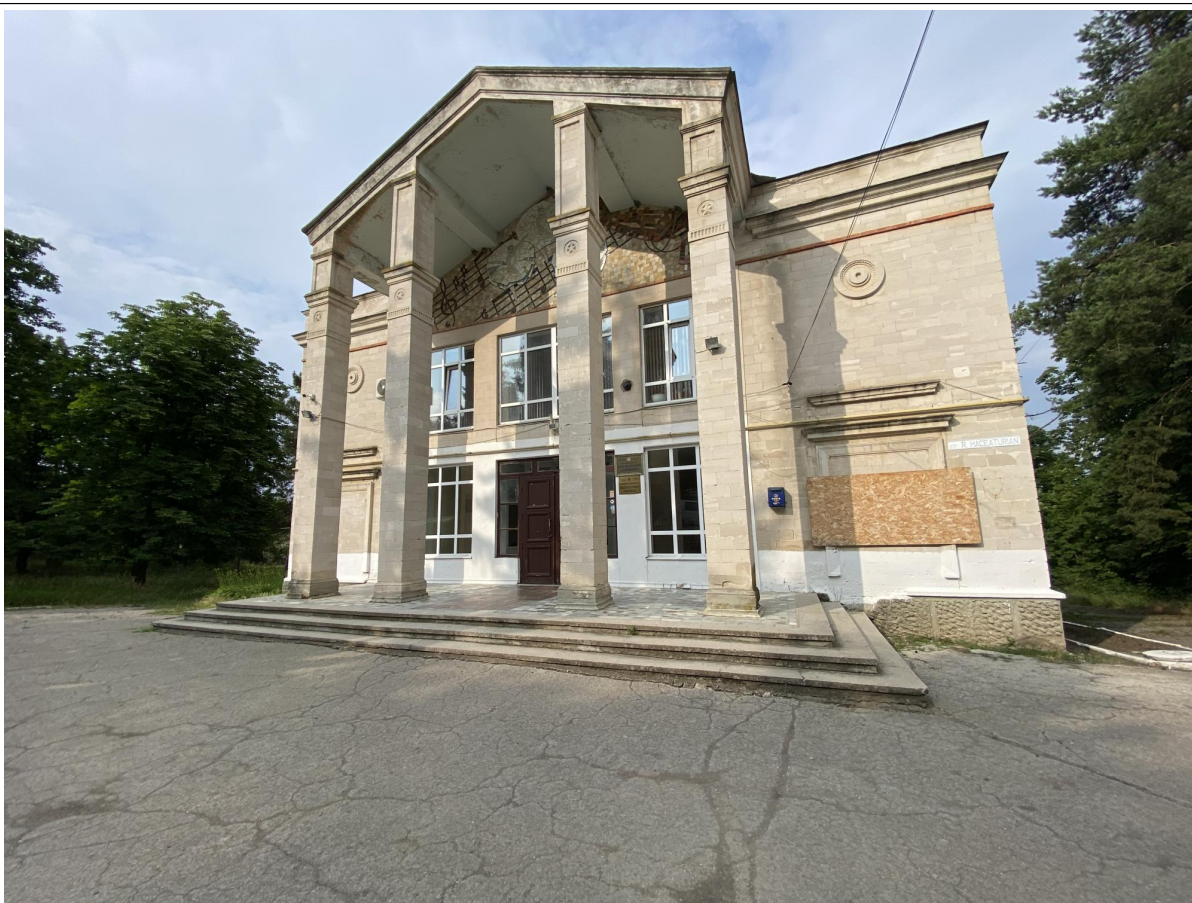
**Galerie - Intrare în clădire**

| Intrarea în clădire este la nivelul solului: | Nu |
| La intrare sunt trepte: | Da, 3 trepte , Înălțime totală a treptelor/scărilor (cm)45 cm |
| Ușa se deschide în interior sau exterior: | Exterior |
| Dacă există trepte, sunt semnalate treptele cu elemente contrastante și/sau tactile: | Nu<br>Standard: prima și ultima treaptă trebuie semnalate în culori contrastante |
| Există rampă de acces: | Nu |

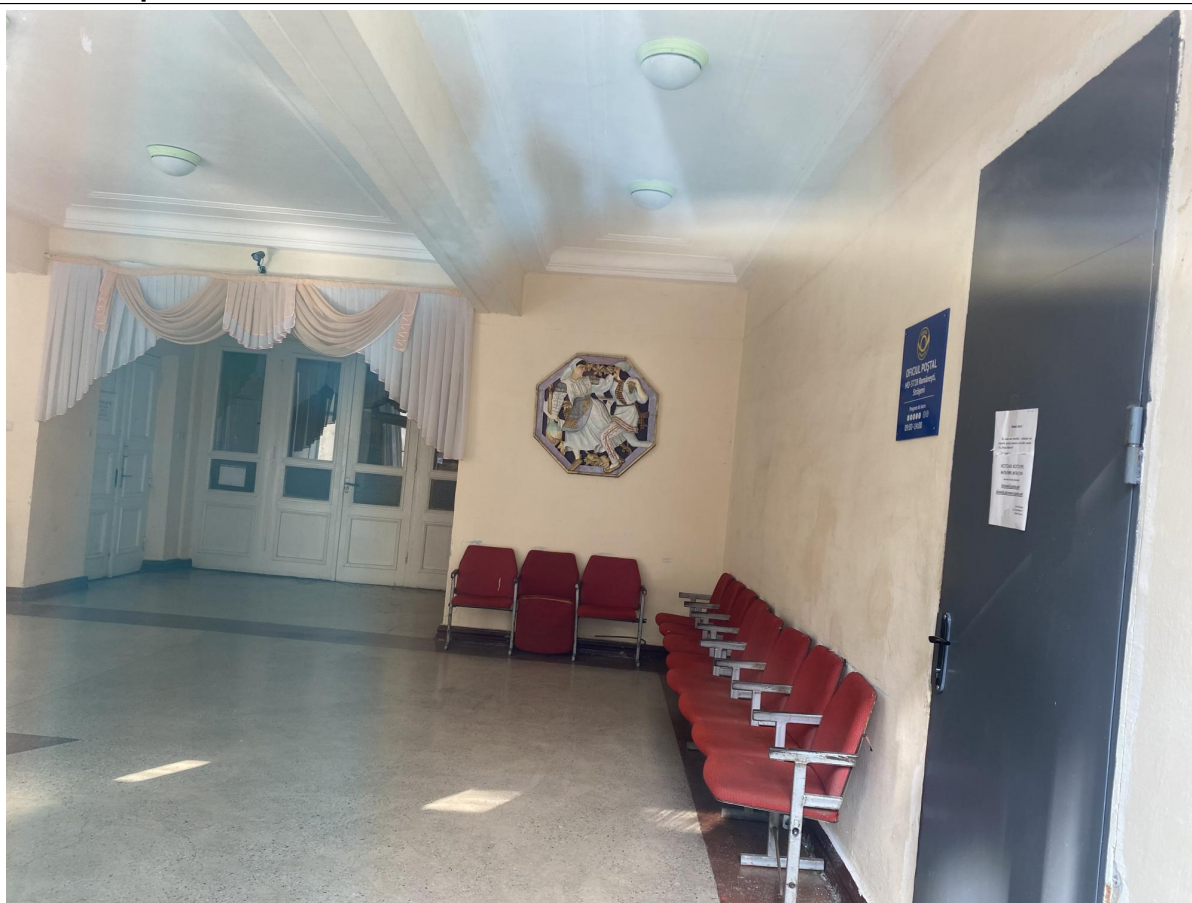
**Galerie - Sala de prestare a serviciului**

| Este la nivel de: | Parter |
| Bariere/obstacole: | Da |
| În sală este spațiu de manevră pentru un scaun rulant cu diagonala minimă de 140 cm: | Da |
| Spațiul interior este suficient iluminat: | Da |
| Culori contrastante pentru sală: | Da<br>Standard: este o diferență de culoare contrastantă (culori închise / culori deschise) între perete și podea |
