# Formular de evaluare a condițiilor de accesibilitate a clădirilor publice

Data: 20-07-2025

Echipa de evaluare: SRL SantaRa, Monitor de accesibilitate

| Categorii | Indicatori | Date colectate |
|---|---|---|
| Instituția: | BESV 33/12 Gimnaziul vechi | |

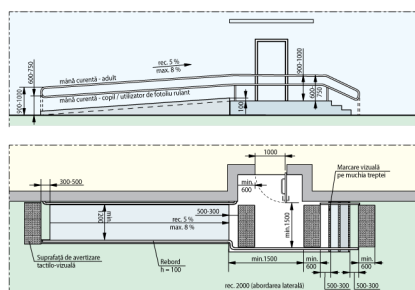
Fig. V.32.b Rampă de acces paralelă cu intrare în clădire

| La intrare sunt trepte: | Da, 3 trepte , Înălțime totală a treptelor/scărilor (cm)20 cm |
| Există rampă de acces: | Nu |

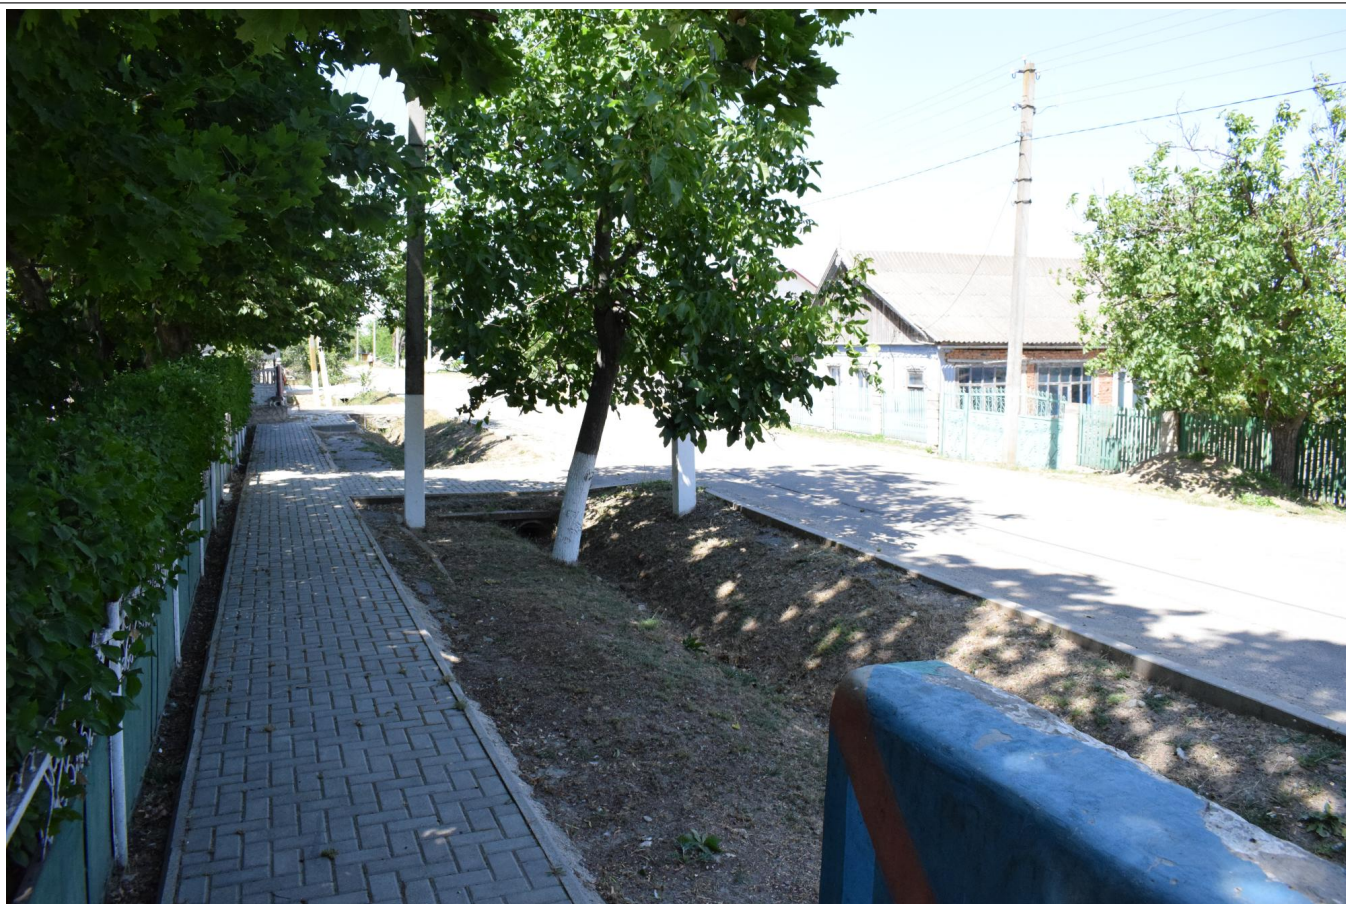
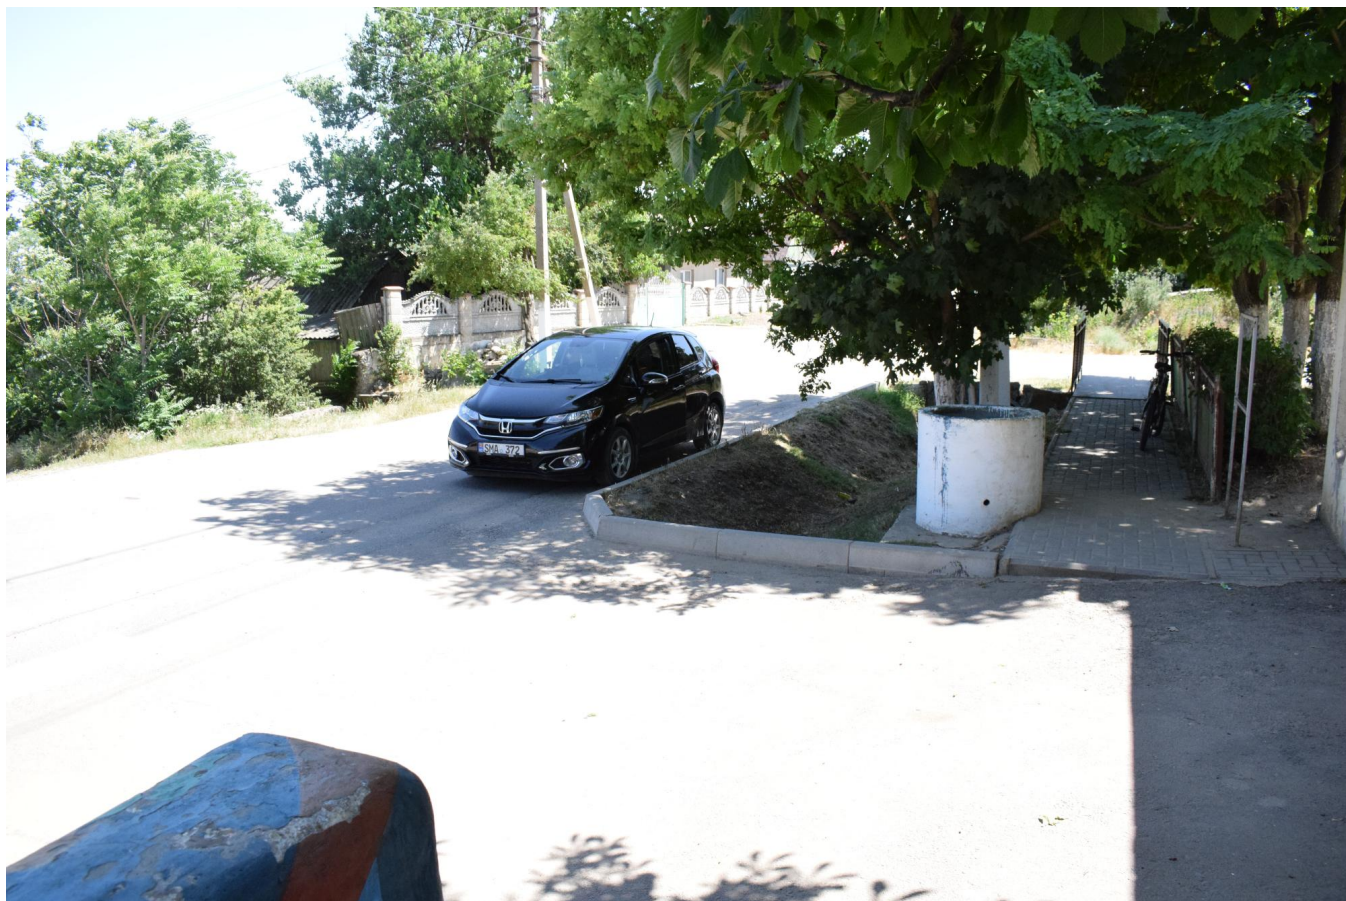
## Galerie - Căi de acces către clădire

| Tip înveliș: | Asfalt |
| Drumurile/Căile de acces sunt: | Calitative |
| Nivel: | Înclinat în coborâș |

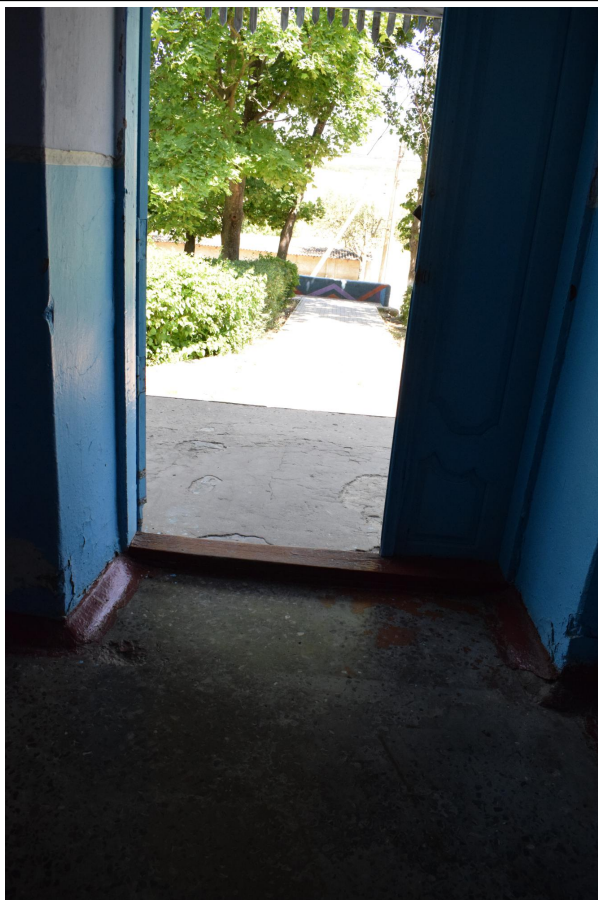
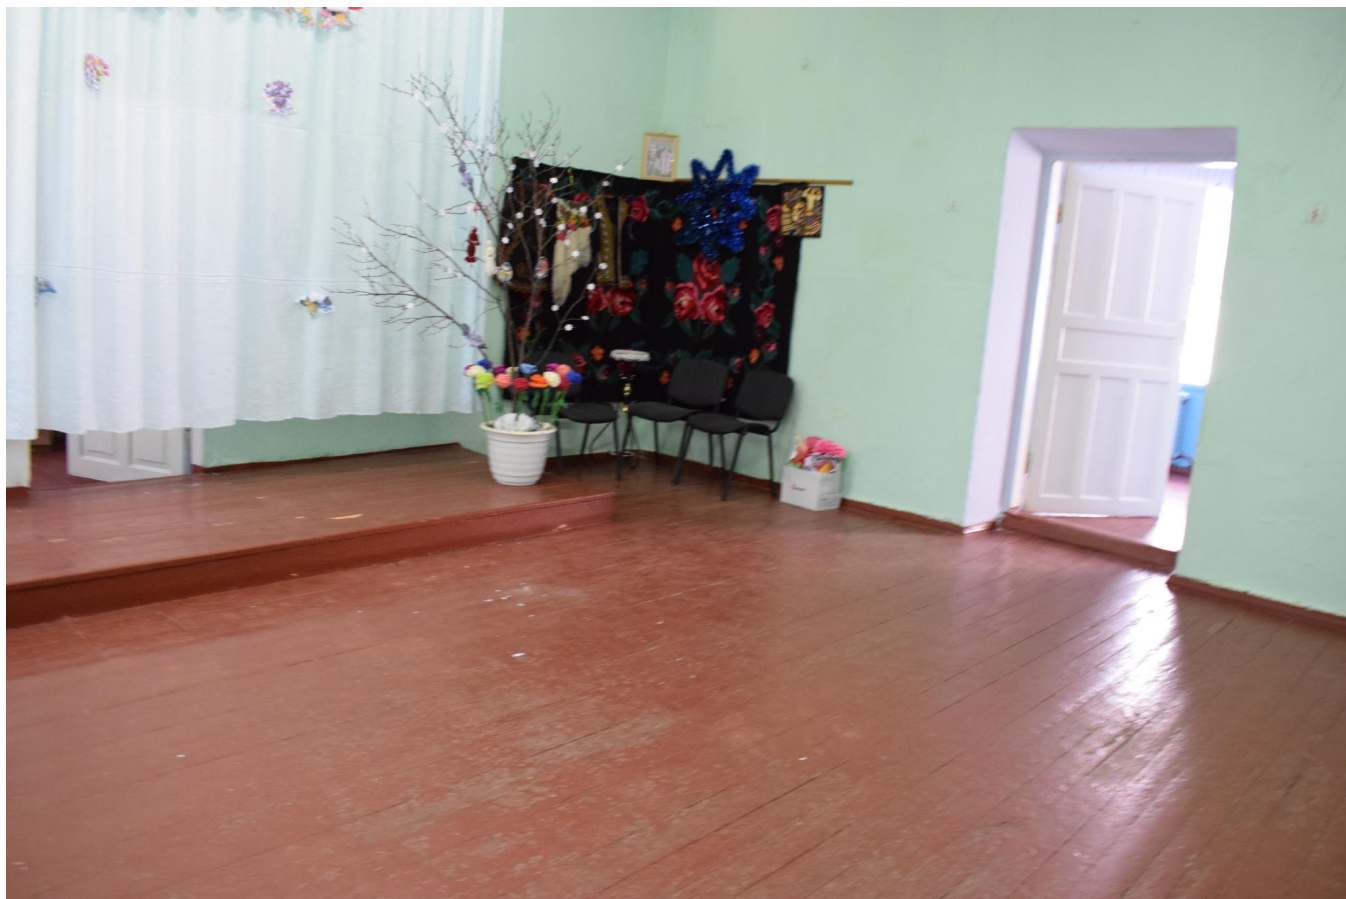
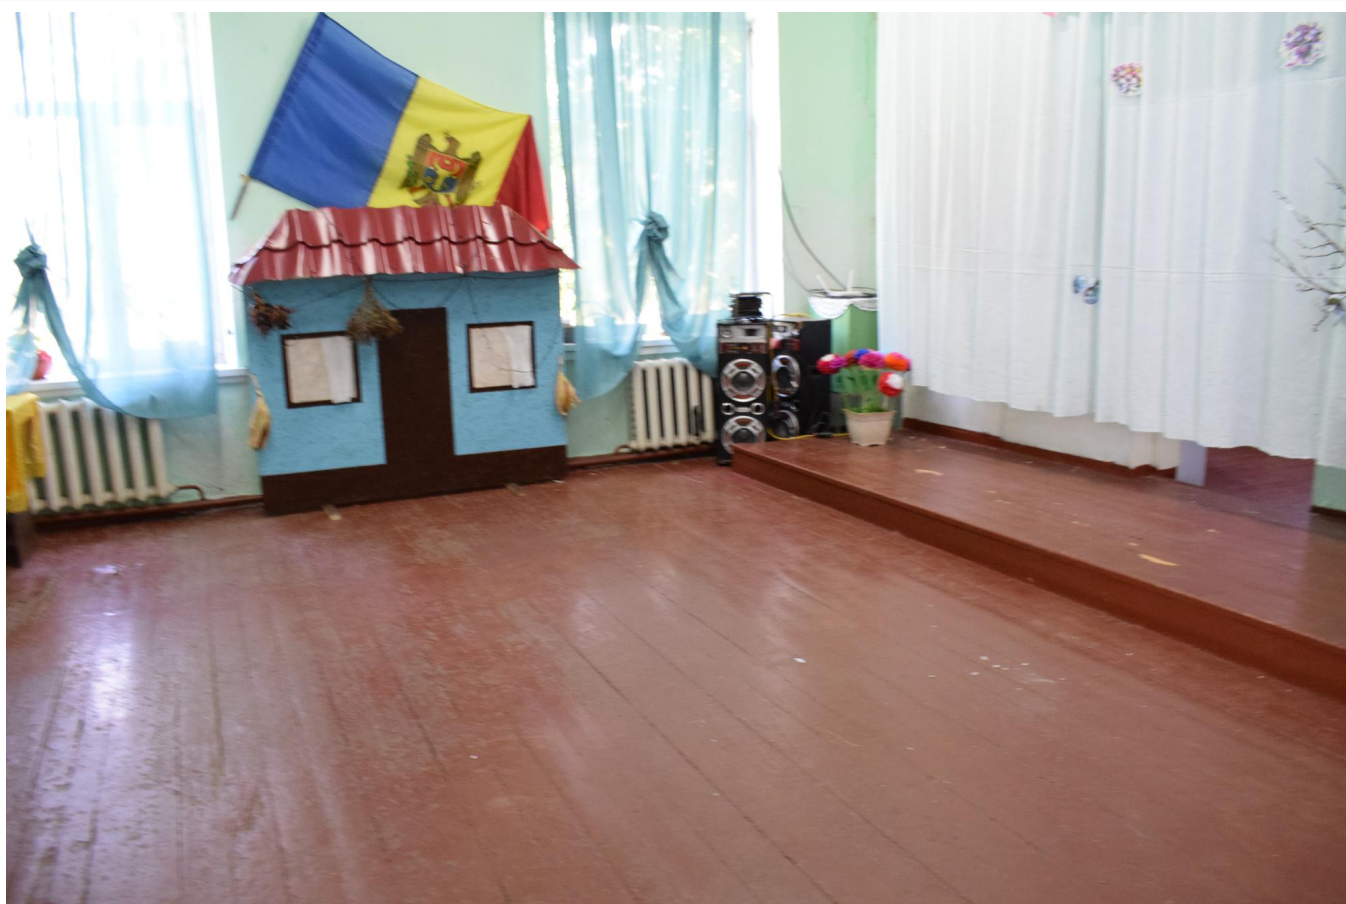
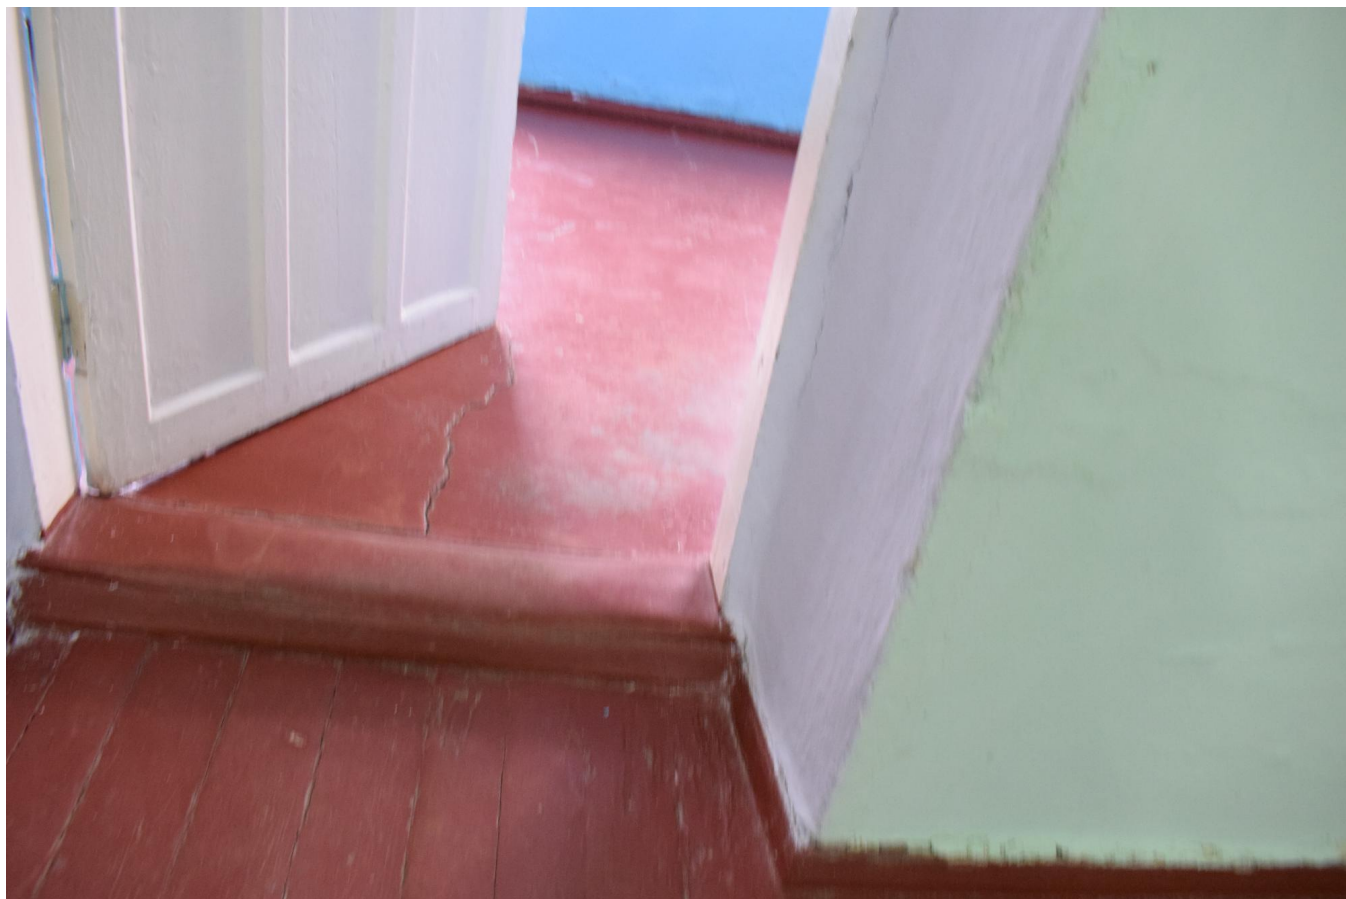
**Galerie - Uși**

| Dimensiuni ușă de intrare: | Dublă: 80 cm + 60 cm<br>Standard: lumina ușii duble trebuie să fie de minim 90 cm |

| Categorii | Indicatori | Date colectate |
|---|---|---|
| | Prag ușă de intrare: | Un prag cu înălțimea: 4 cm<br><b>Standard: pragul trebuie să fie de maxim 2 cm</b> |
| | Ușile de la intrare și din interiorul clădirii sunt dotate/marcate corespunzător cu semne contrastante: | Nu<br><b>Standard: este o diferență de culoare contrastantă (culori închise / culori deschise) între perete și podea</b> |

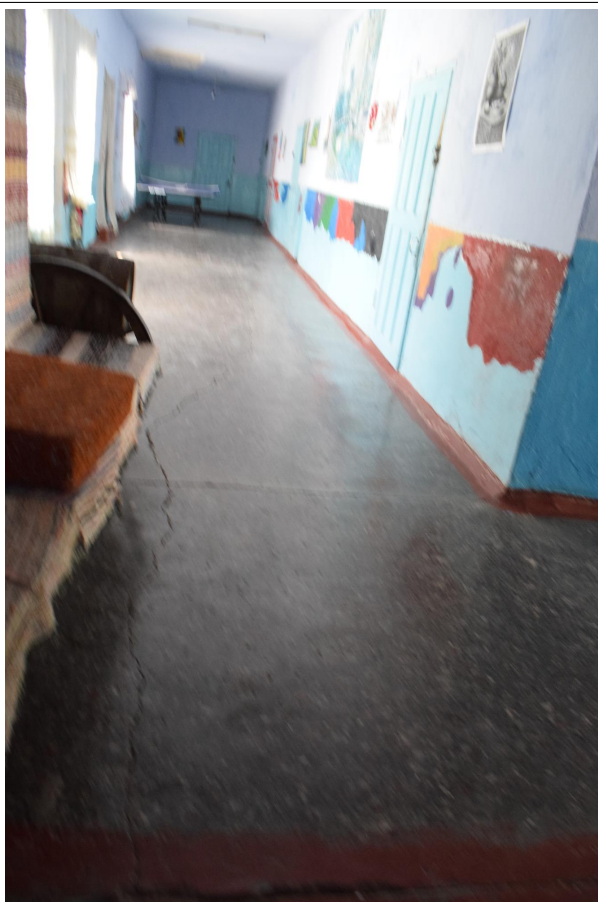
**Galerie - Coridoare**

| Lățime (dacă este cazul, în cel mai îngust loc): | 200 cm<br><b>Standard: Lățimea minimă a coridorului ar trebui să fie de cel puțin 150 cm), Dacă coridorul este îngust (până la 180 cm)</b> |
| Pardoseala/podeaua în coridor este suprafață accesibilă: | Nu |
