# Formular de evaluare a condițiilor de accesibilitate a clădirilor publice

| Categorii | Indicatori | Date colectate |
|---|---|---|
| Localitate, raion: | Roscani (Straseni) | |
| Instituția: | BESV 30/38 (Biblioteca publica) | |

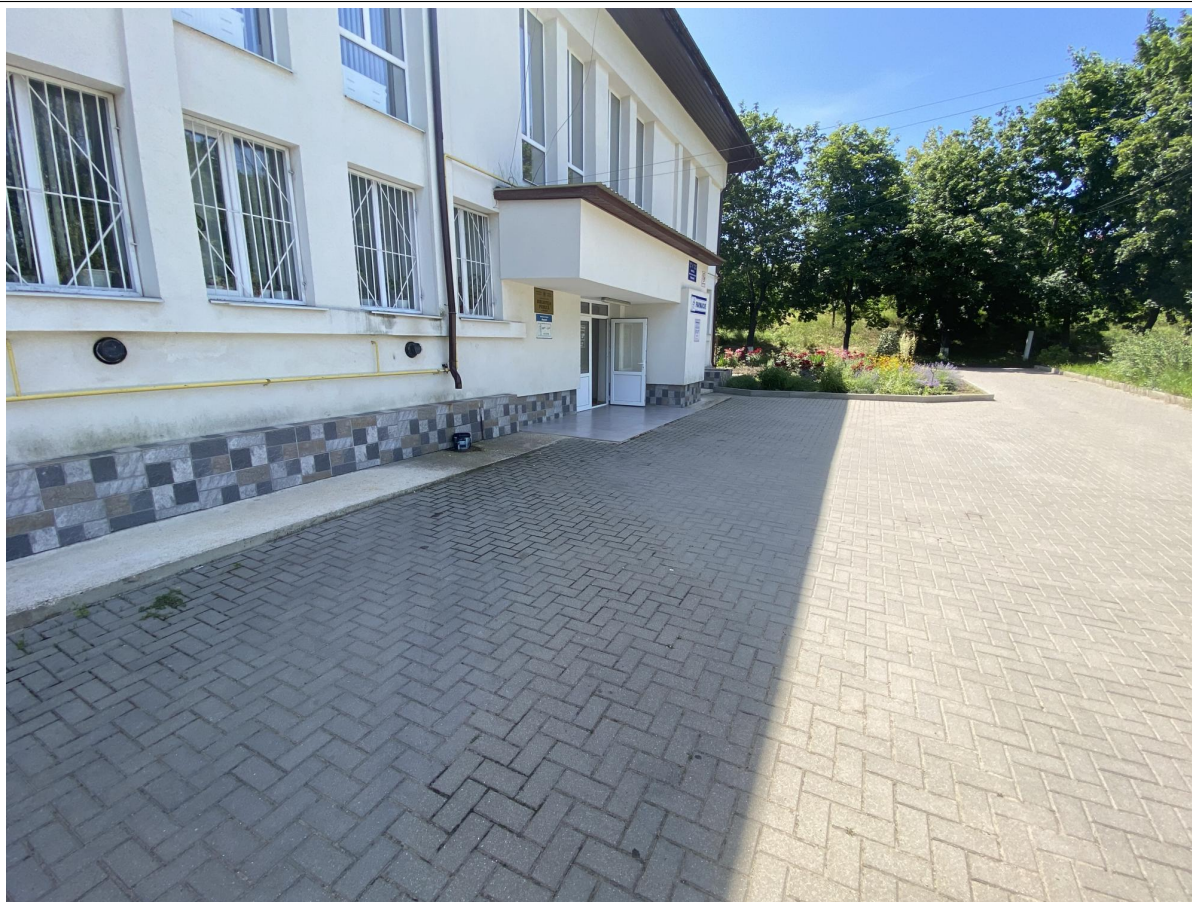
## Galerie - Căi de acces către clădire

| Tip înveliș: | Prundiș Pavaj |
| Drumurile/Căile de acces sunt: | Deteriorate |

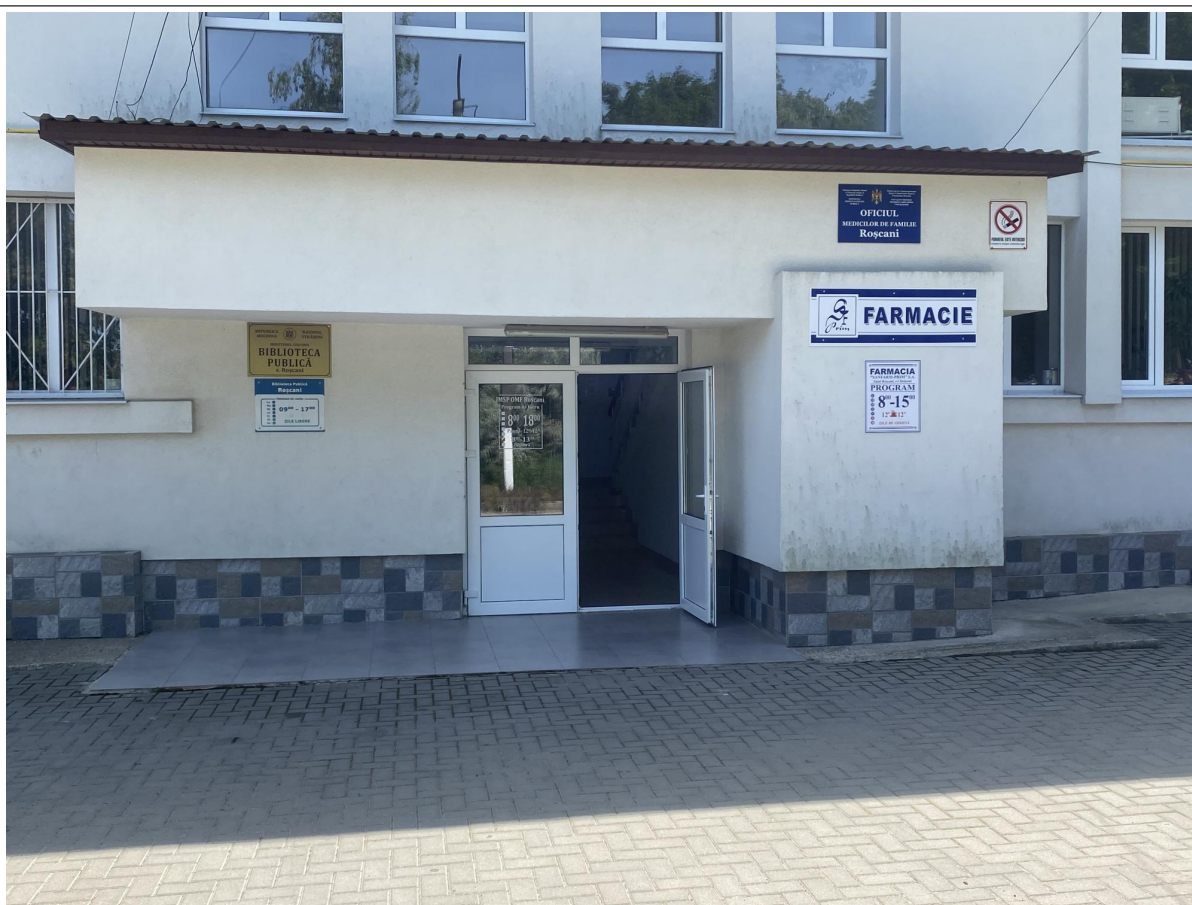
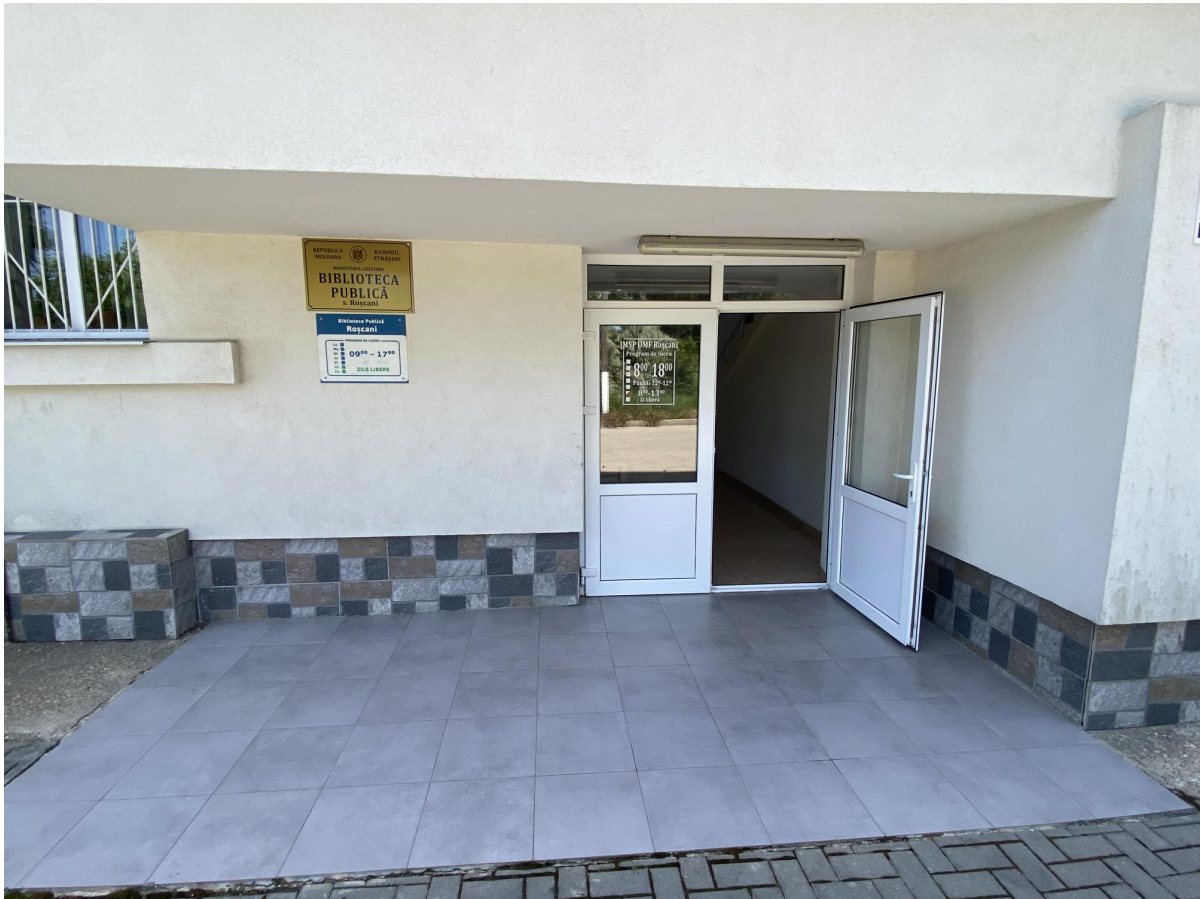
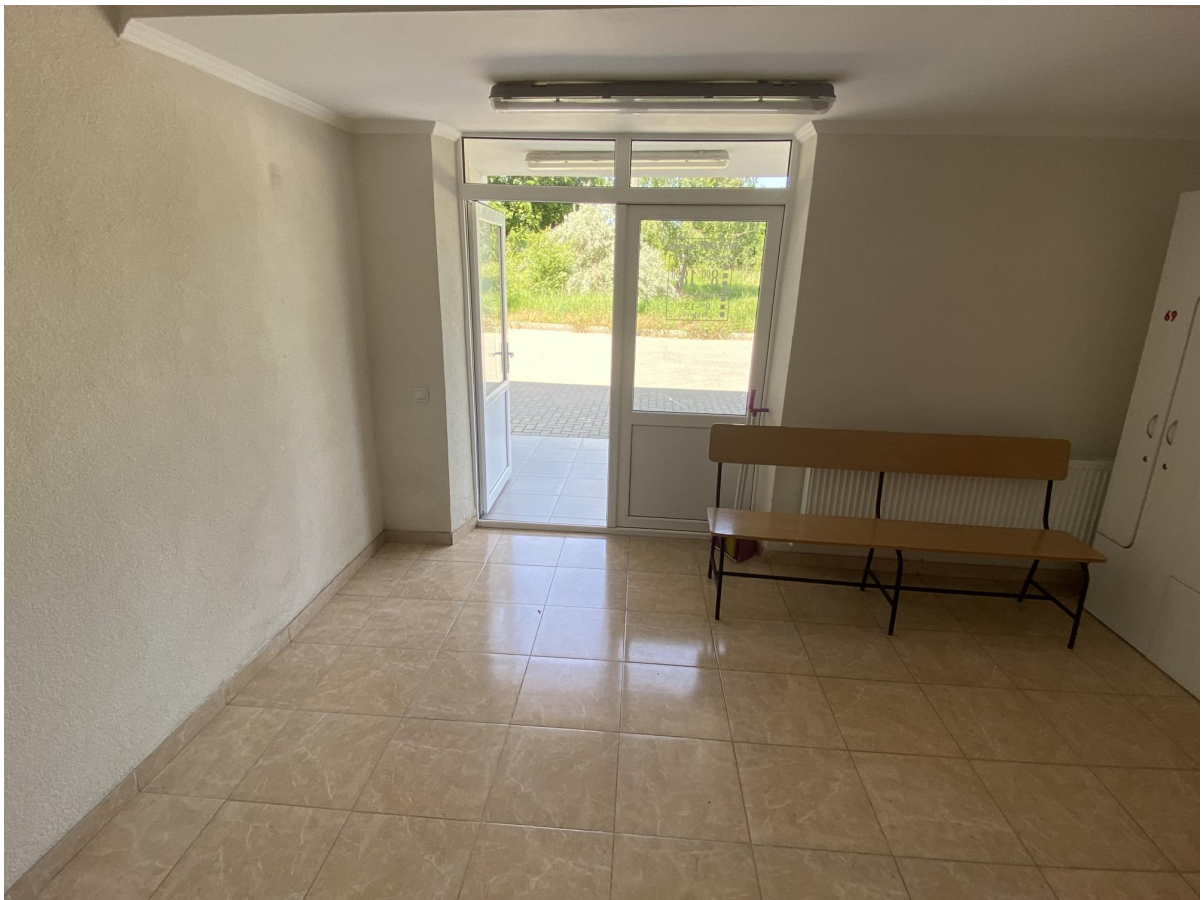
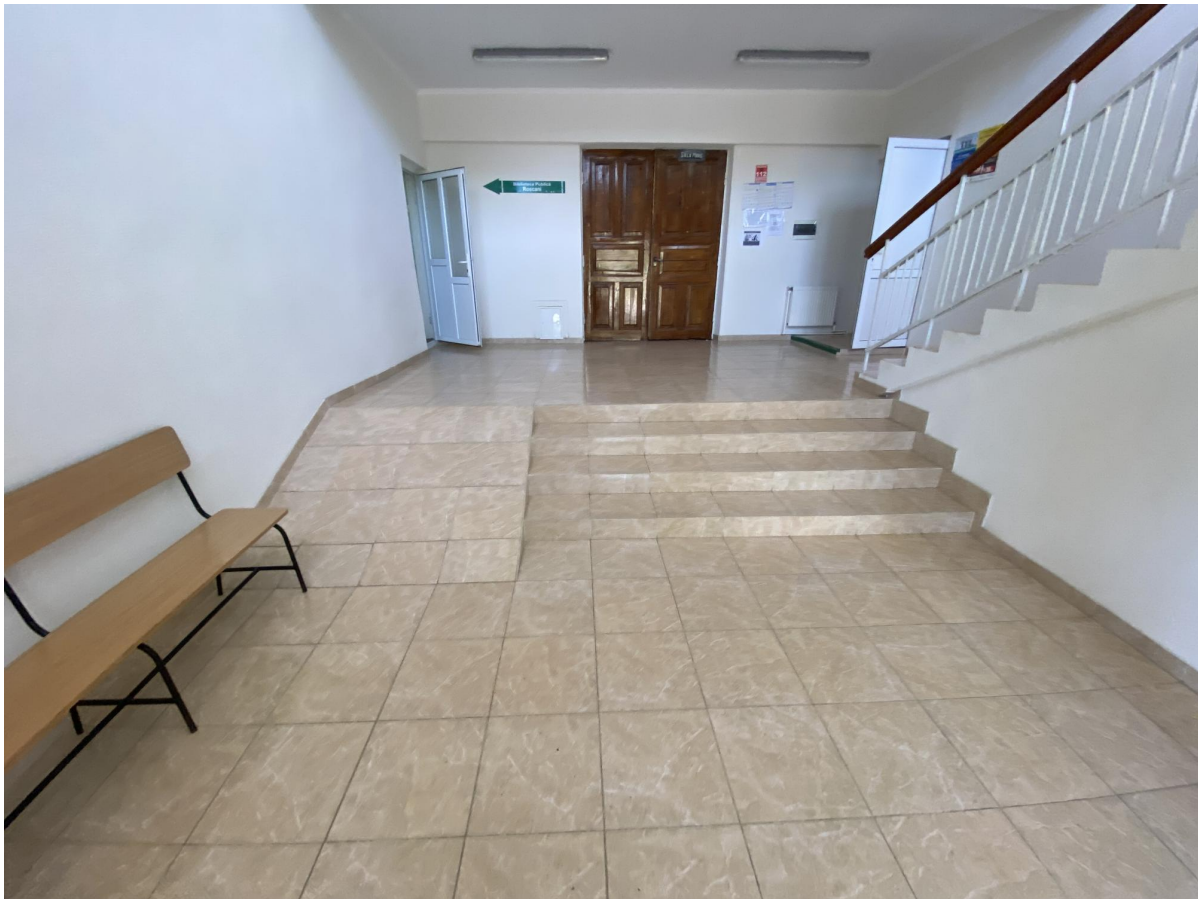
## Galerie - Intrare în clădire

Intrarea în clădire este la nivelul solului:

Da

Ușa se deschide în interior sau exterior:

Exterior

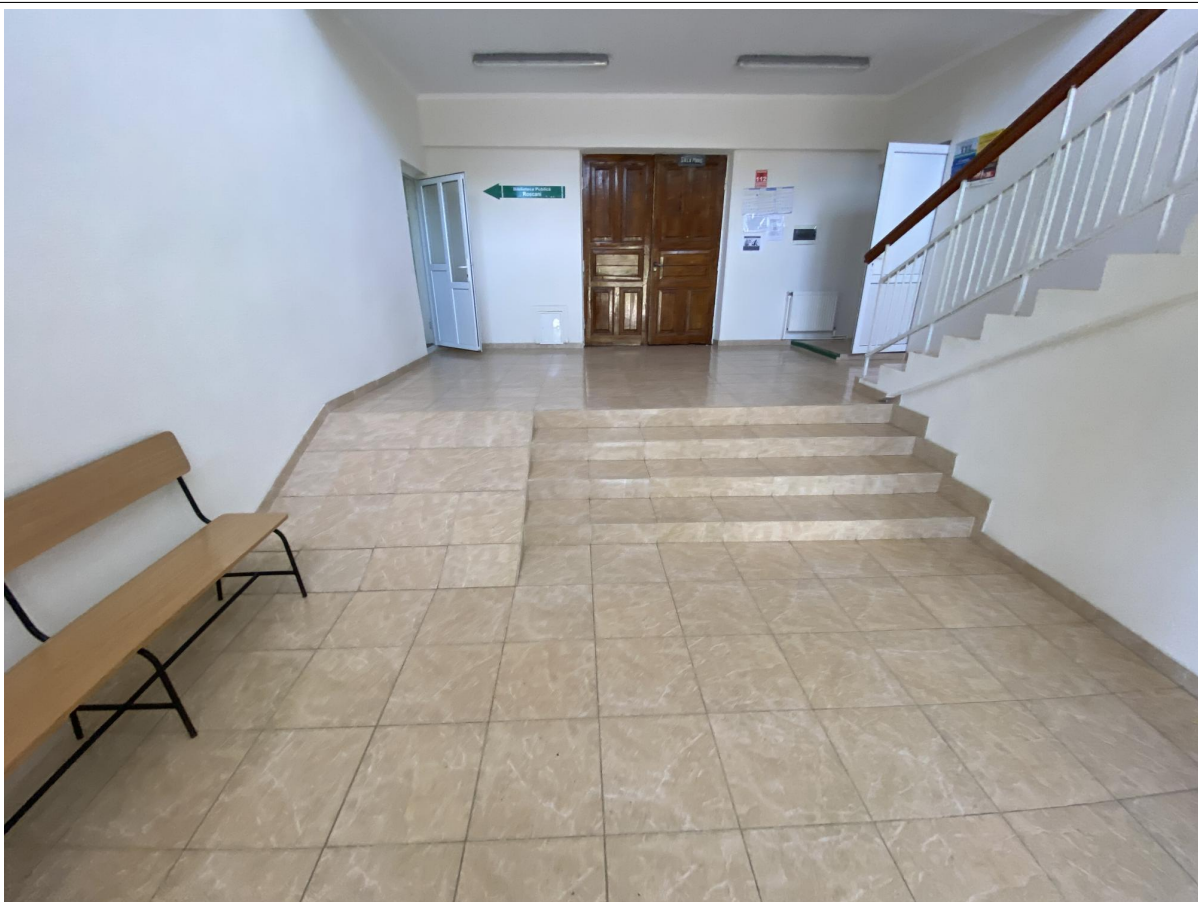
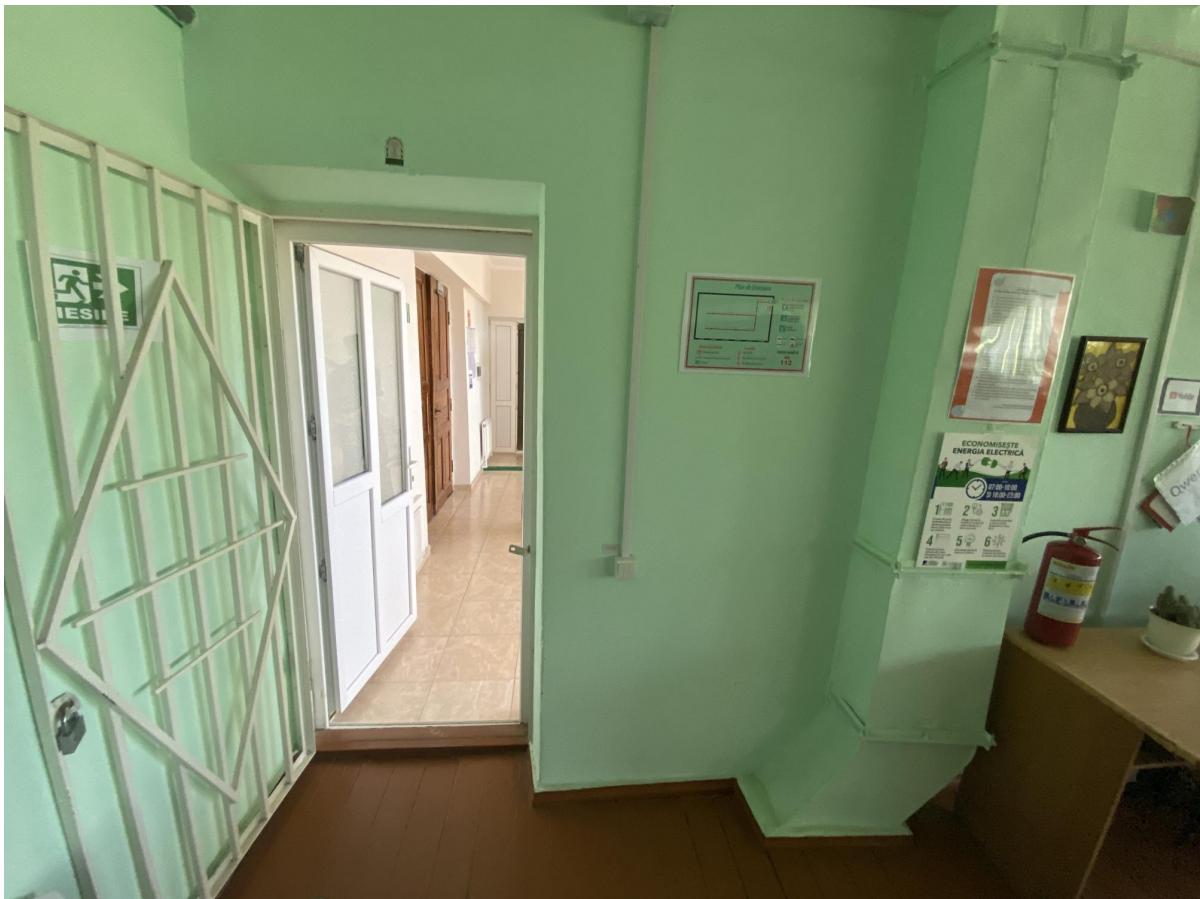
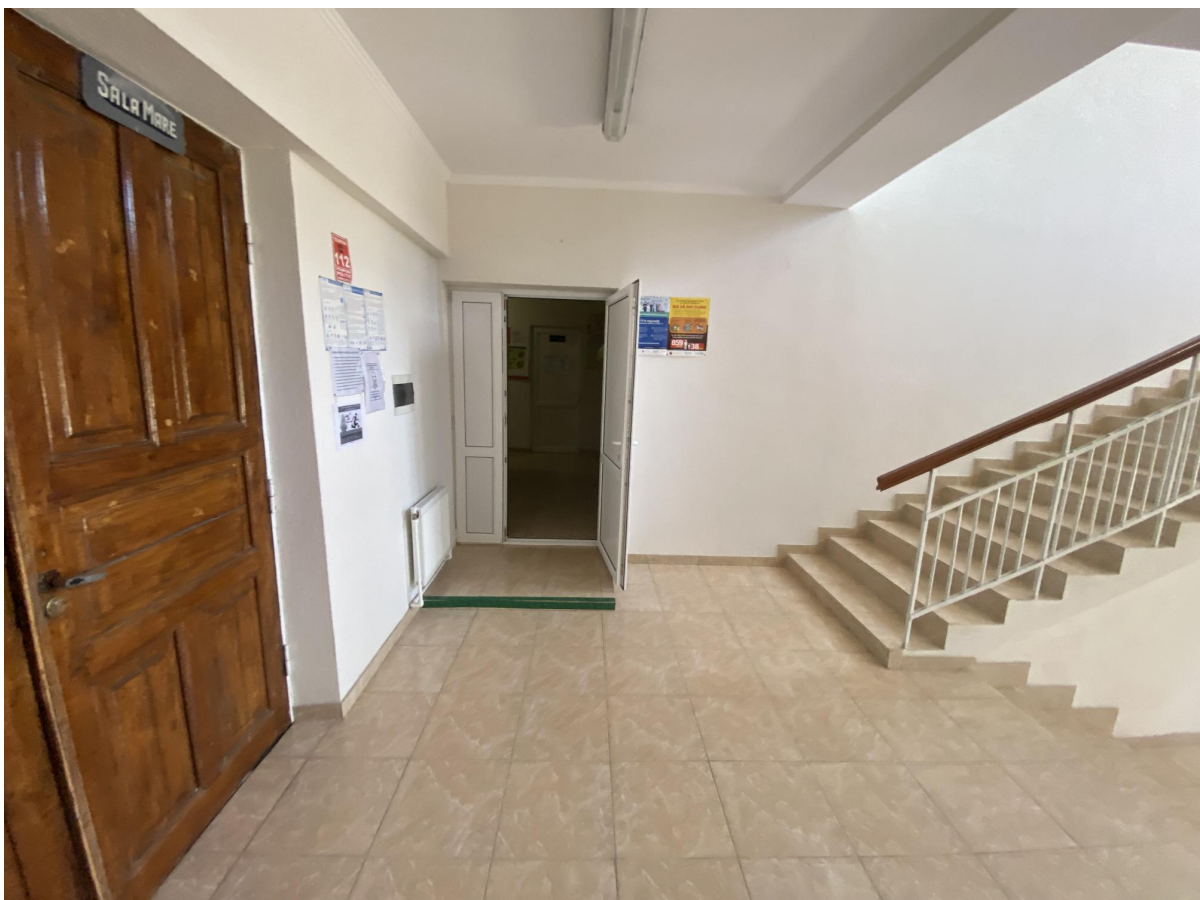
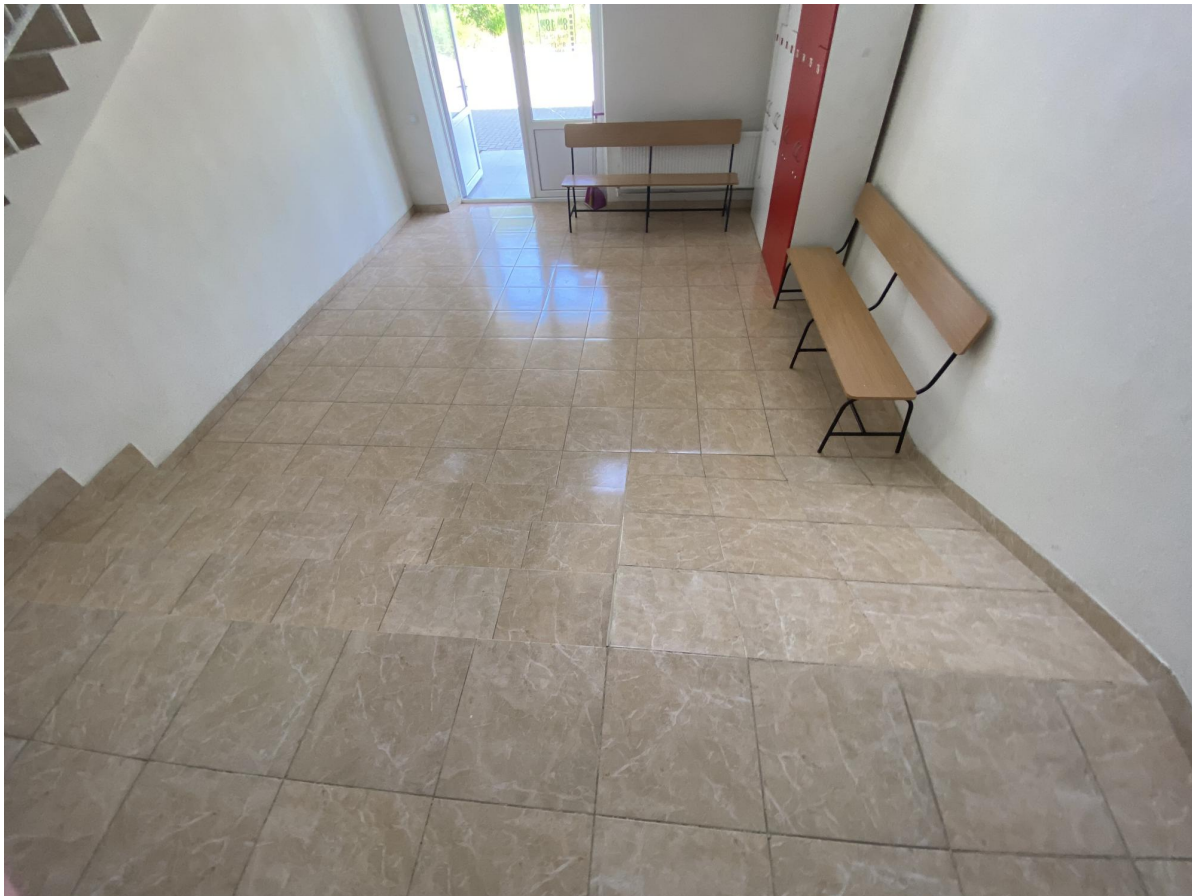
**Galerie - Coridoare**

Da , 4 trepte , înălțimea:56 cm

| Categorii | Indicatori | Date colectate |
|---|---|---|
| | Dacă există trepte, sunt semnalate treptele cu elemente contrastante și/sau tactile: | Nu<br>Standard: prima și ultima treaptă trebuie semnalate în culori contrastante |
| | Lungimea rampei: | 150 cm |
| | Lățimea rampei: | 148 cm |
| | Rampa este din: | Gresie |
| | Suprafața rampei este antiderapantă (nealunecoasă): | Nu |
| | Sunt bare de suport: | Nu<br><br>! Dacă rampa are o lungime sub 1 m, barele de suport nu sunt necesare |
| | Rampa are bară de siguranță: (din țeavă sau beton, la H = 5-10 cm) | Nu |

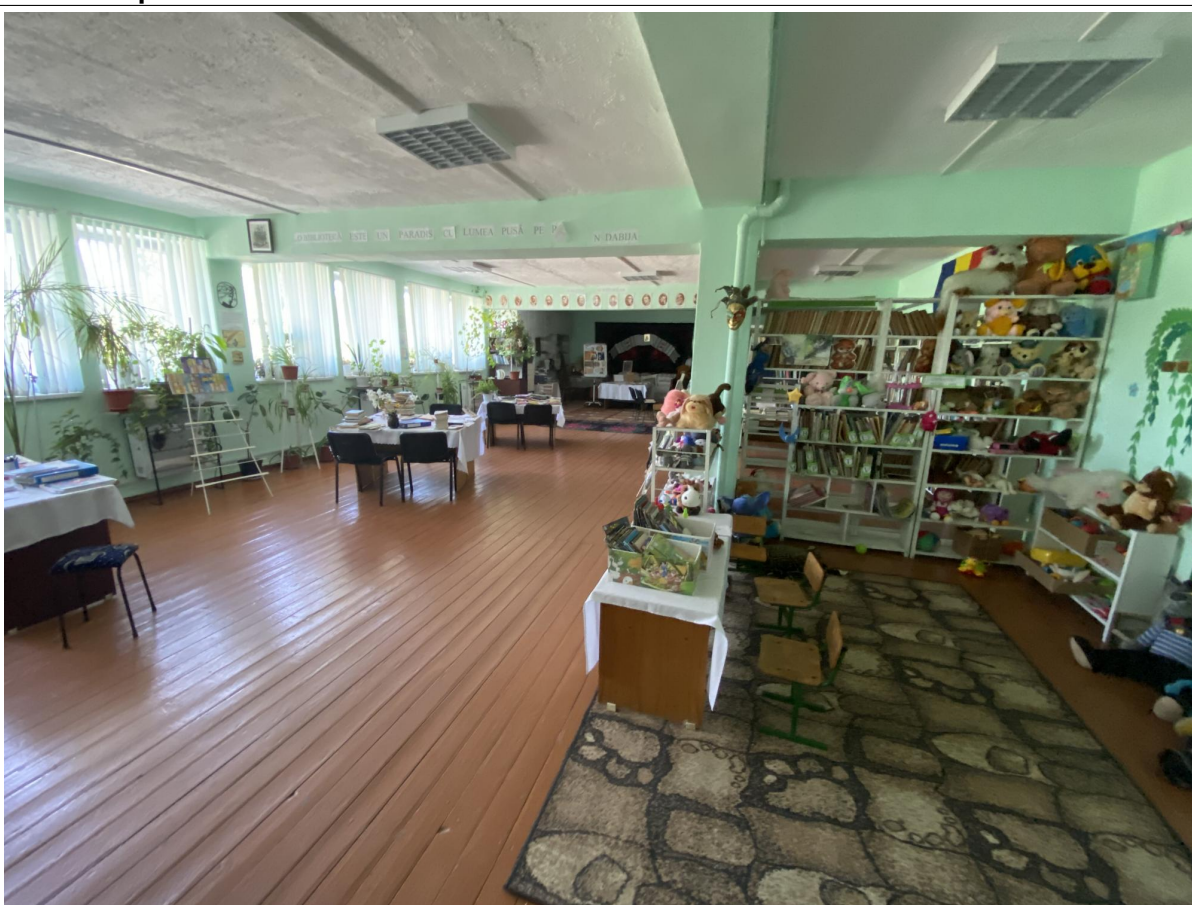
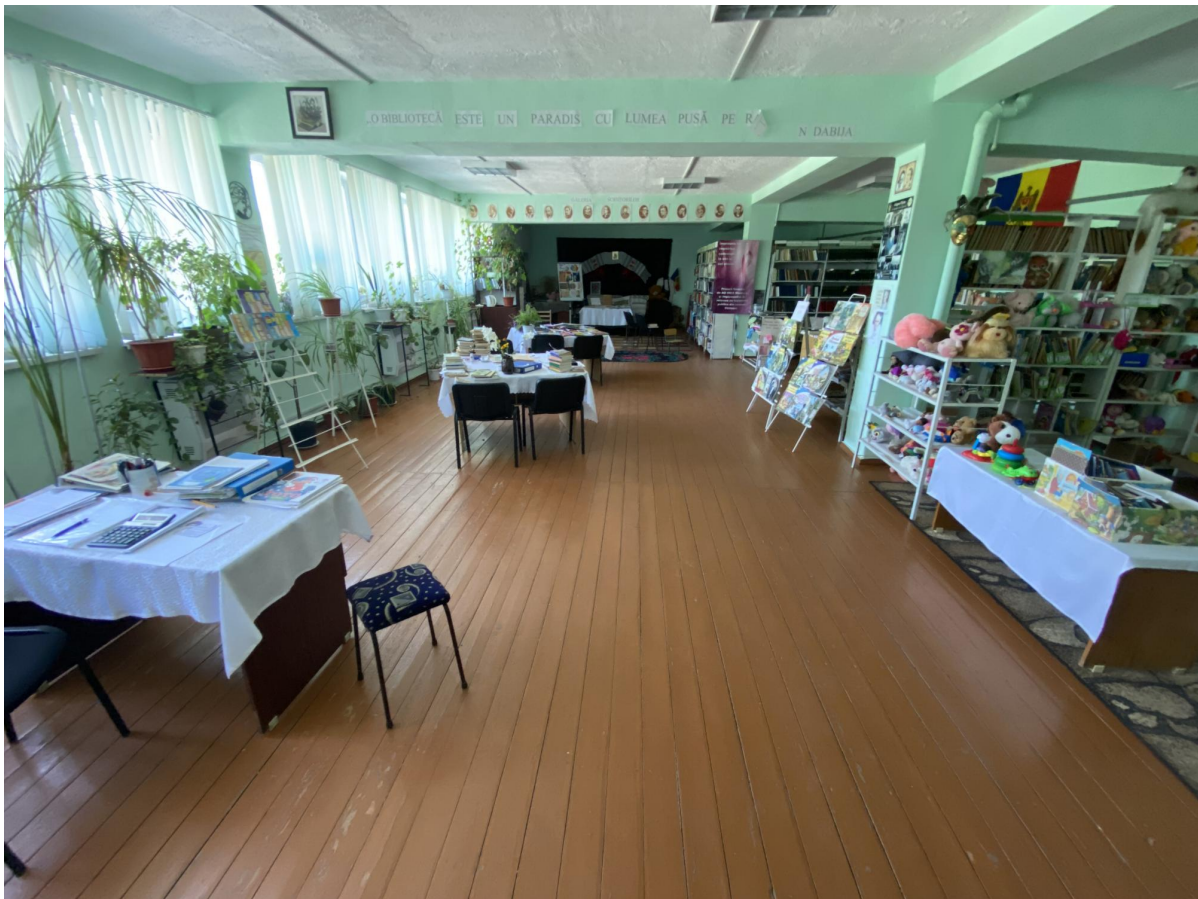
**Galerie - Sala de prestare a serviciului**

Parter

| În sală este spațiu de manevră pentru un scaun rulant cu diagonala minimă de 140 cm: | Da |
| Culori contrastante pentru sală: | Da<br>Standard: este o diferență de culoare contrastantă (culori închise / culori deschise) între perete și podea |

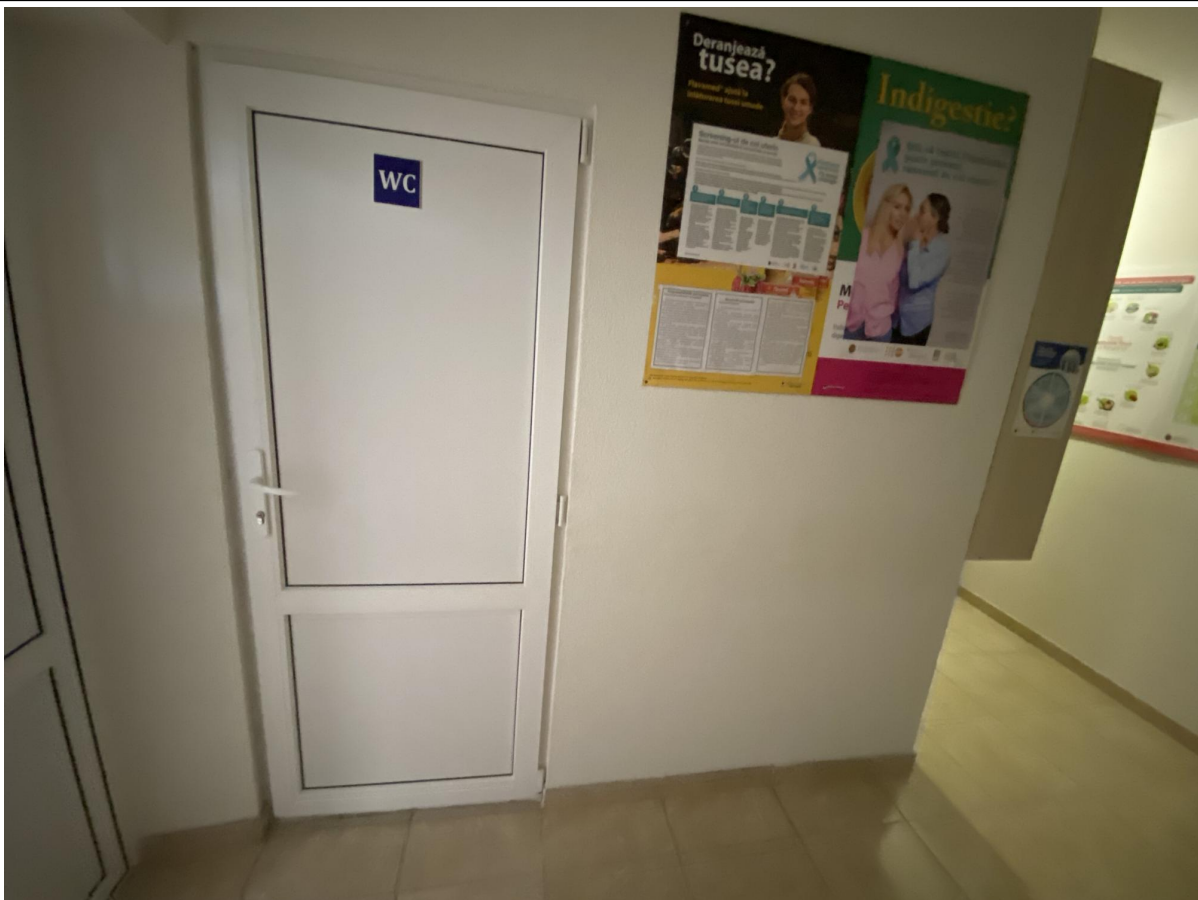
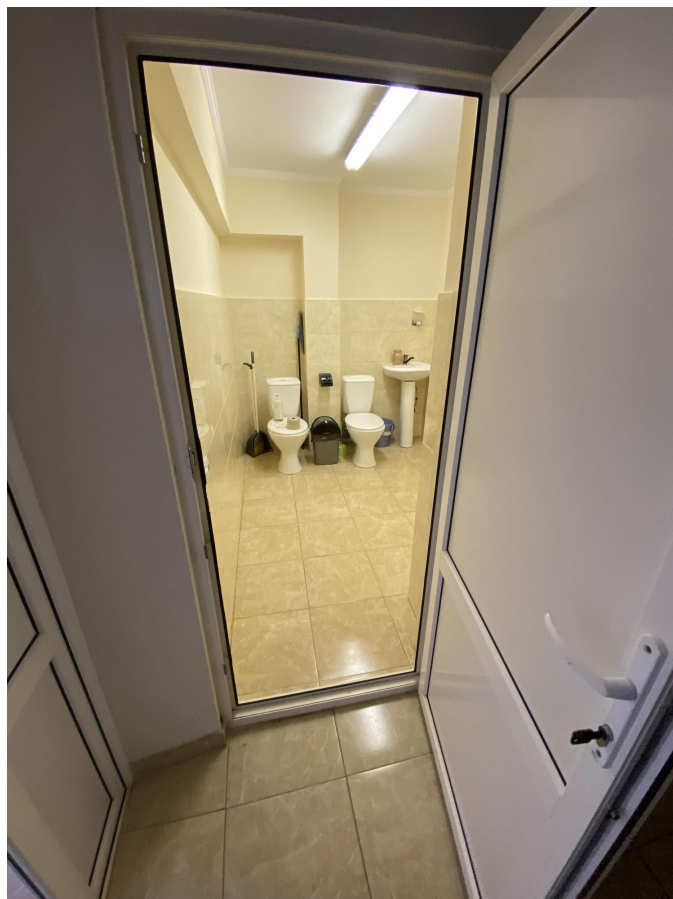
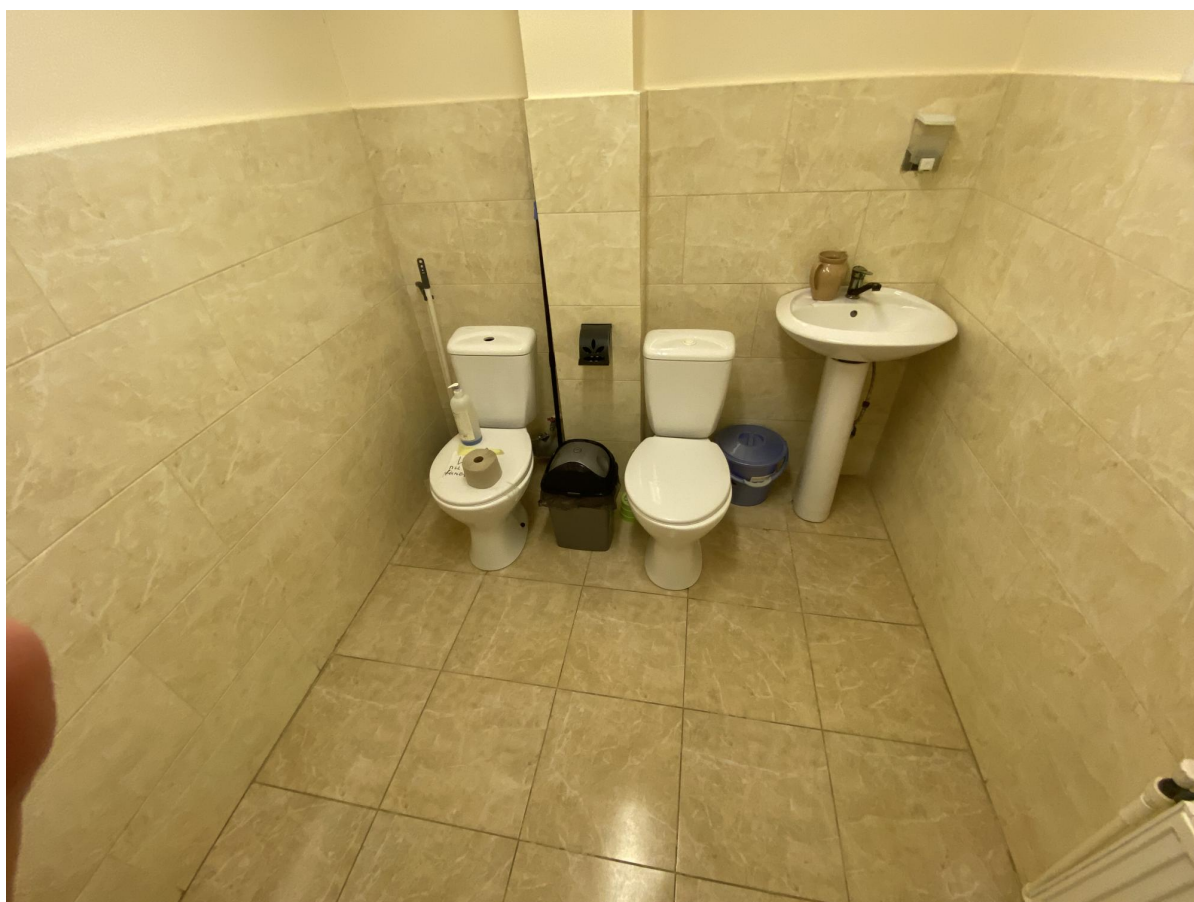
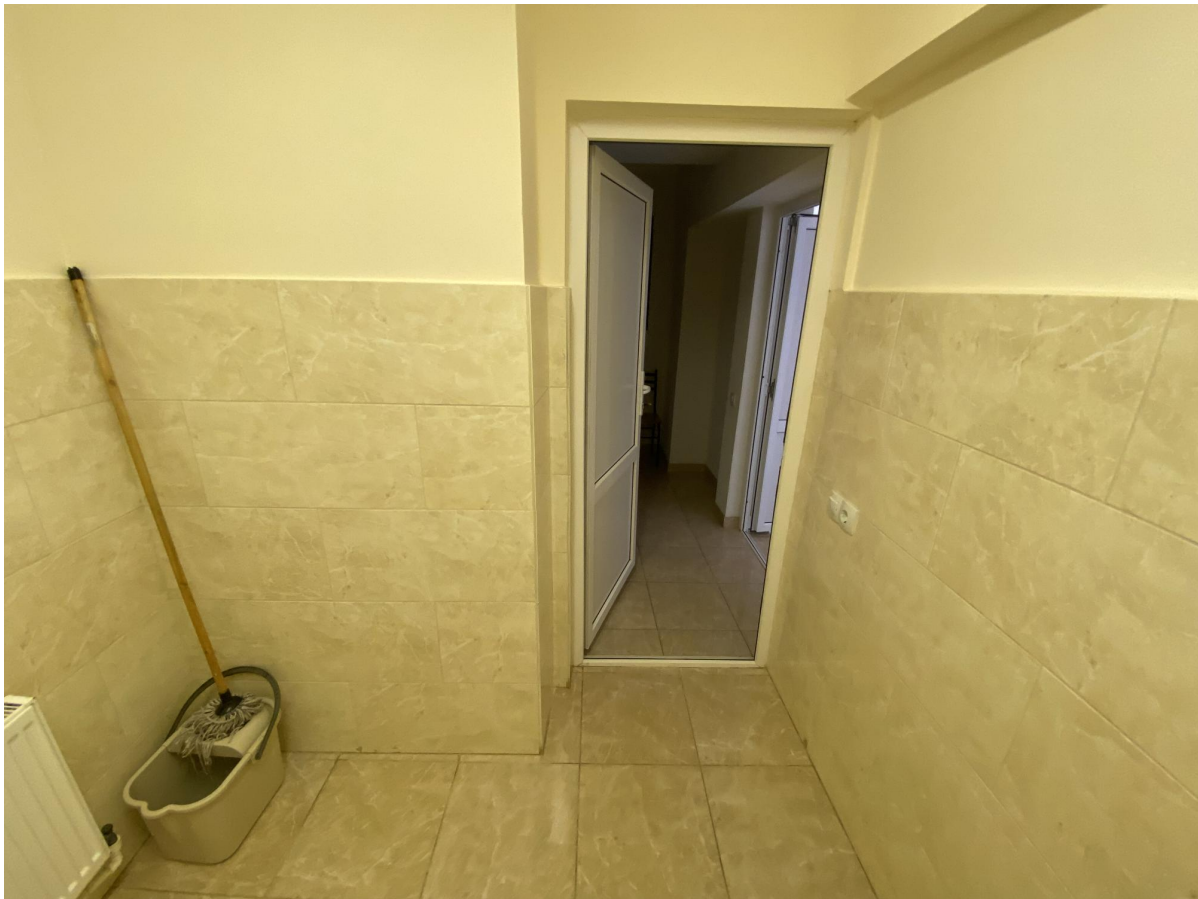
Galerie - Grup sanitar

| Categorii | Indicatori | Date colectate |
|---|---|---|
| | Există indicatoare pe coridoare și pe ușă, care semnalează grupul sanitar accesibil: | Nu |
| | Ușa de intrare WC interior, lățime: | 72 cm<br>Standard: ușa trebuie să fie de minim 90 cm |
| | Prag ușă de intrare: | Prag cu înălțimea: 3 cm<br>Standard: maxim 2 cm |
| | Dimensiuni grup sanitar: | 300 cm x 200 cm<br>Standard: minim 160 x 180 cm |
| | Vasul WC are bare de suport: | Nu |
| | Este spațiu liber sub lavoar: | Nu |
| | Toaleta este echipată cu sistem/buton de alarmă: | Nu |
| | Colacul de WC este de o culoare contrastantă cu vasul de WC: | Nu |
