# Formular de evaluare a condițiilor de accesibilitate a clădirilor publice

| Categorii | Indicatori | Date colectate |
|---|---|---|
| Localitate, raion: | Sireti (Straseni) | |
| Instituția: | BESV 30/40 (Casa de cultura) | |

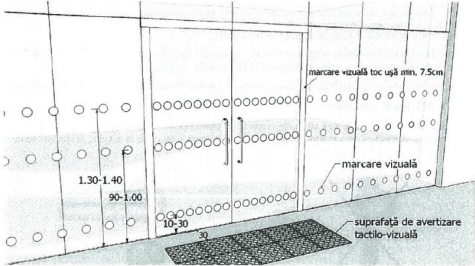
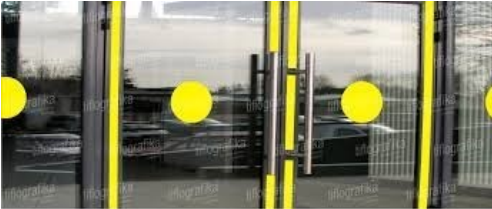
| Categorii | Indicatori | Date colectate |
|---|---|---|
| | <p>Fig. V.23. – Exemplu de conformare a suprafețelor vitrate în cadrul foi de ușă și realizarea contrastului vizual</p> <p>Fig. V.24. – Exemplu de conformare a suprafețelor vitrate în cadrul foi de ușă și realizarea contrastului vizual, atunci când ușa și suprafețele adiacente sunt vitrate</p> | |

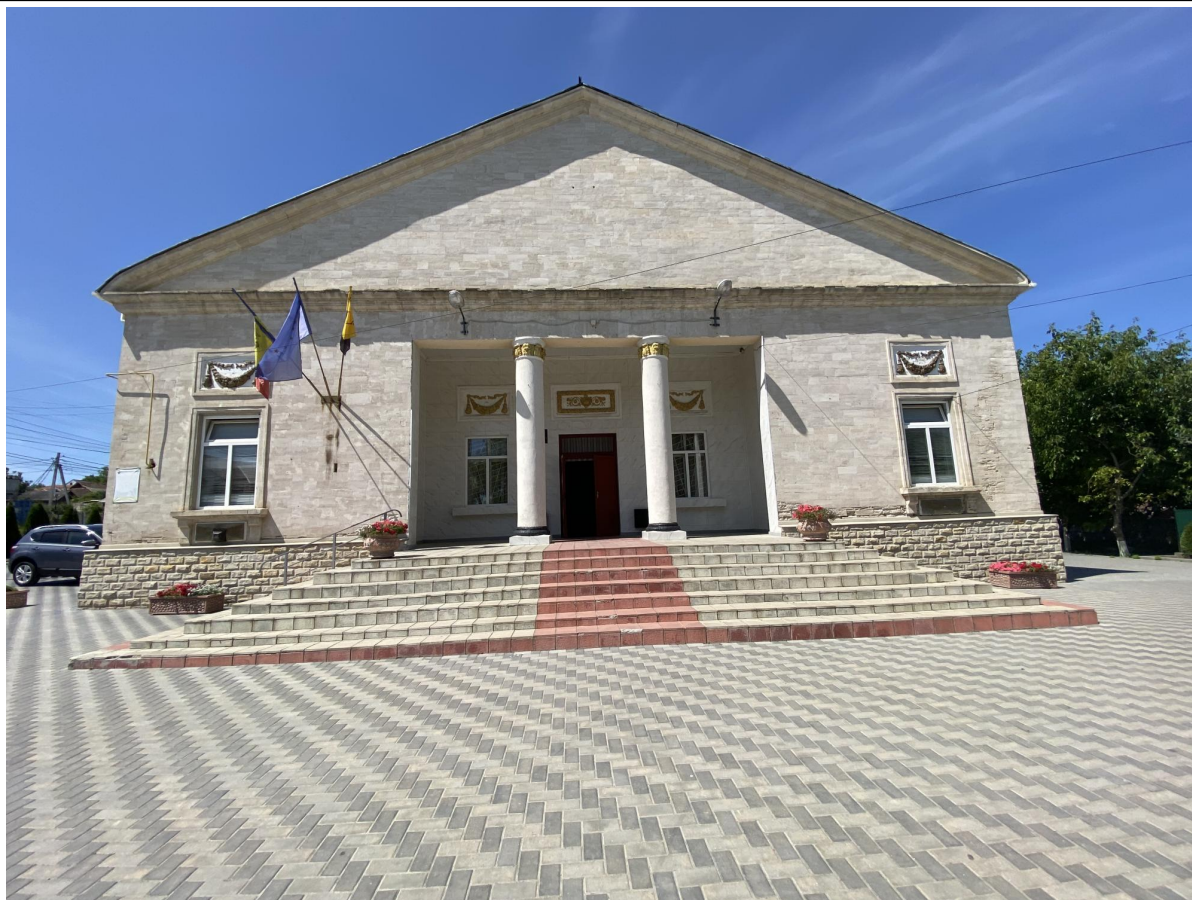
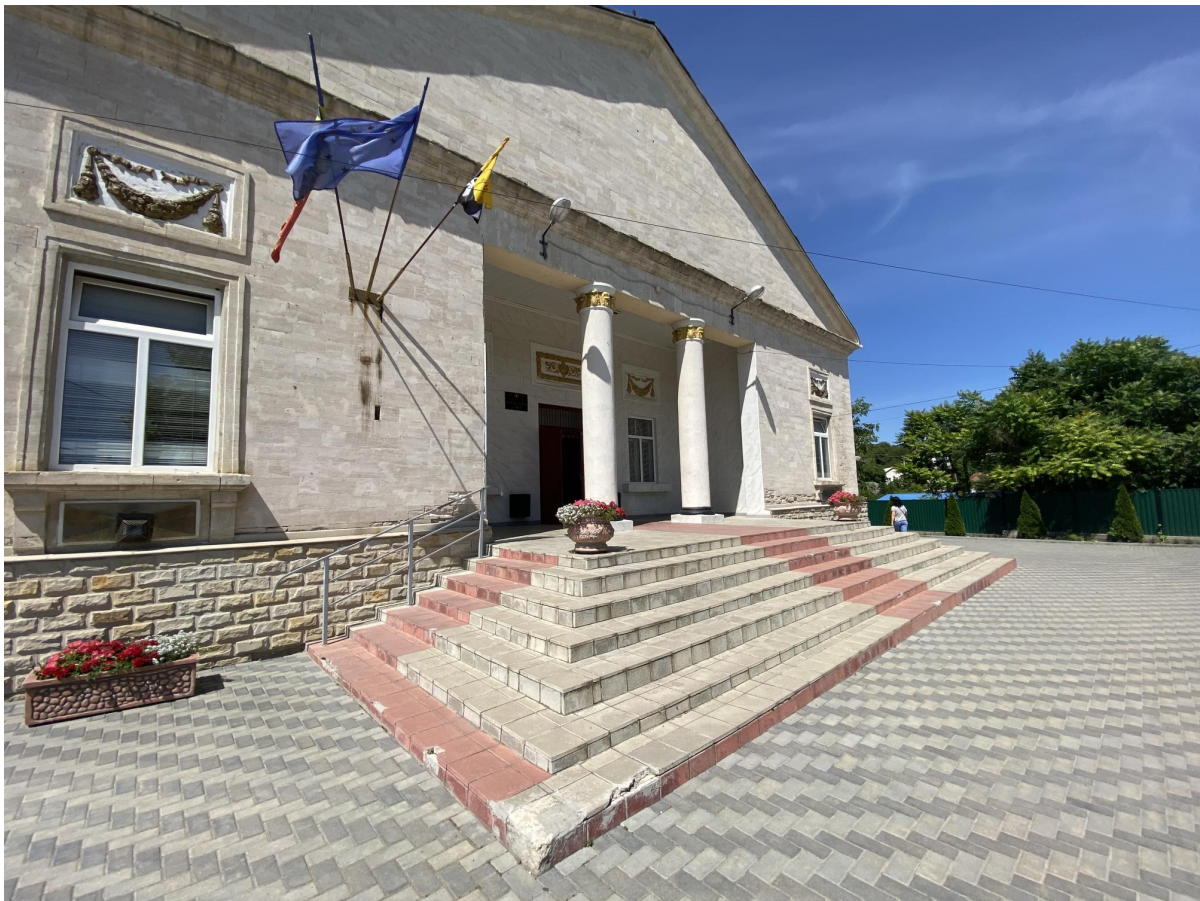
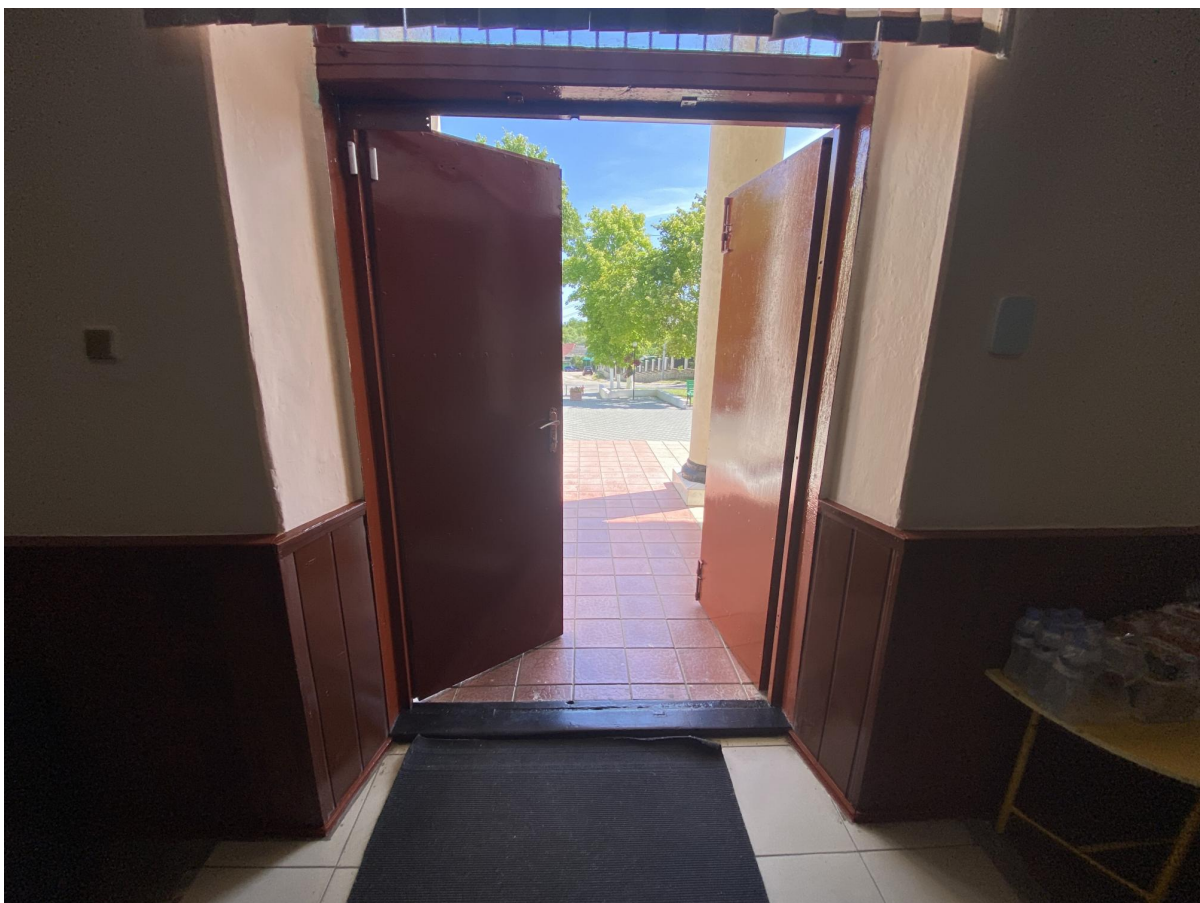
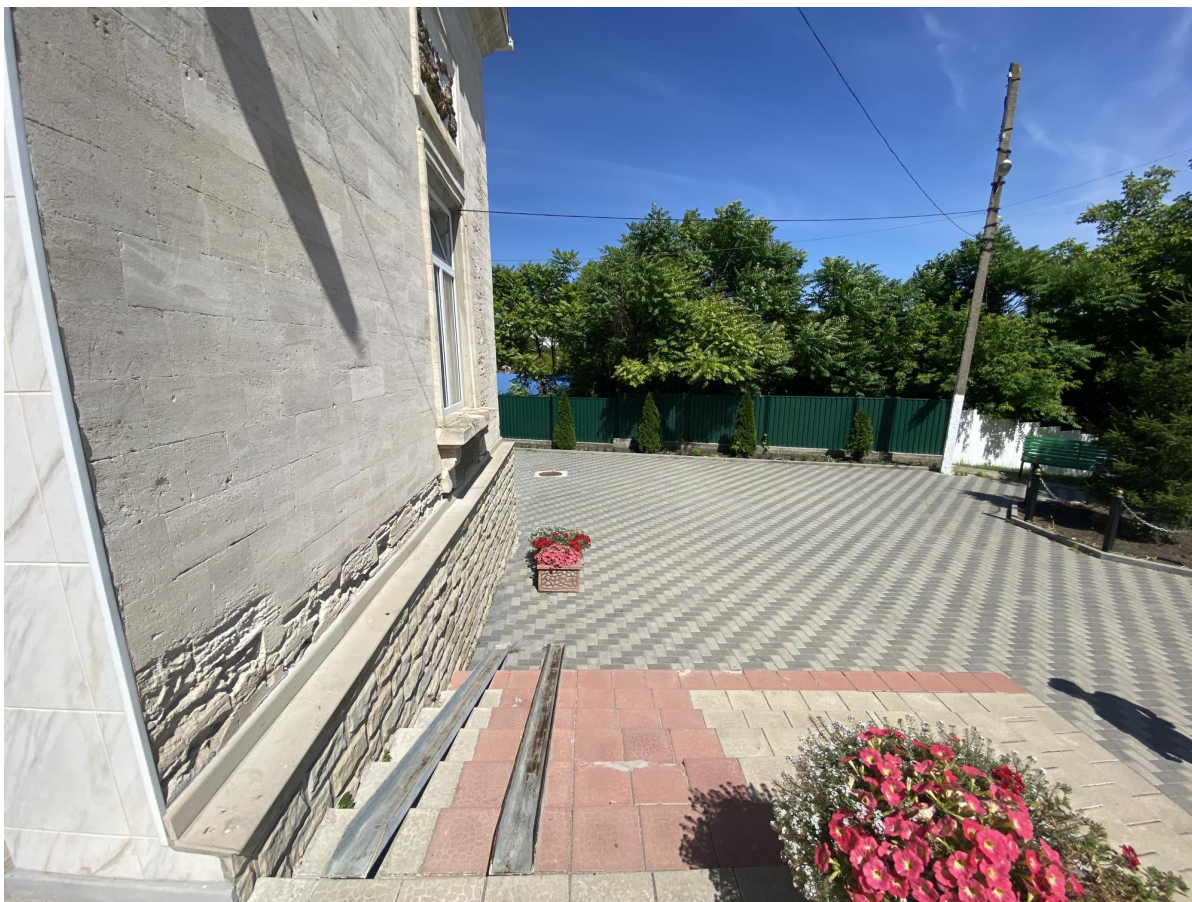
**Galerie - Intrare în clădire**

| La intrare sunt trepte: | Da, 7 trepte , Înălțime totală a treptelor/scărilor (cm)92 cm |
| Dacă există trepte, sunt semnalate treptele cu elemente contrastante și/sau tactile: | Nu<br>Standard: prima și ultima treaptă trebuie semnalate în culori contrastante |
| Nu există rampă, dar sunt șine metalice: | Da |

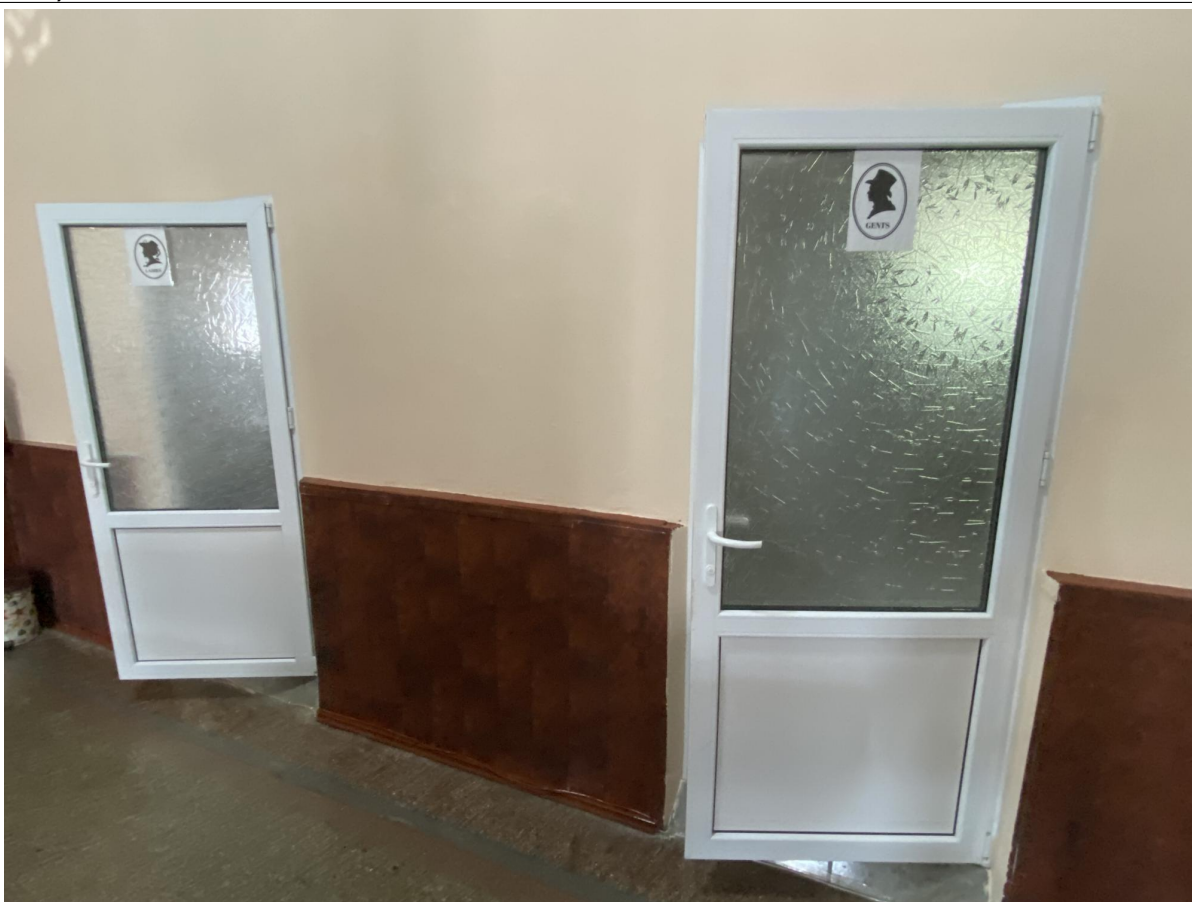
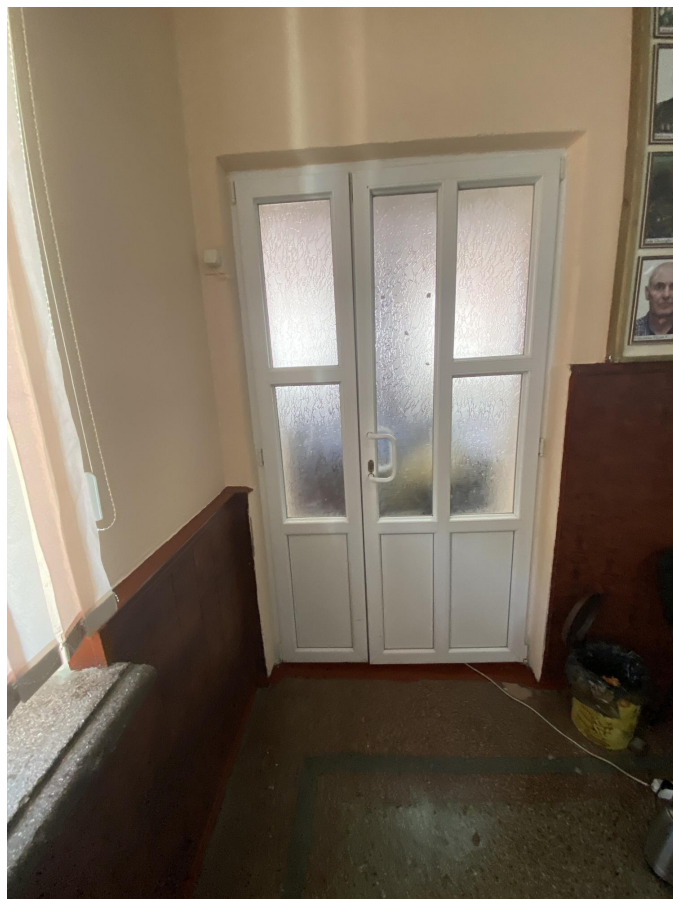
**Galerie - Grup sanitar**

| Ușa de intrare WC interior, lățime: | 77 cm<br>Standard: ușa trebuie să fie de minim 90 cm |
| Prag ușă de intrare: | Prag cu înălțimea: 20 cm<br>Standard: maxim 2 cm |
| Ușa cabină WC, lățime: | 72 cm<br>Standard: ușa trebuie să fie de minim 90 cm |
| Dimensiuni cabină WC: | 110 cm x 85 cm<br>Standard: minim 160 x 180 cm |
| Vasul WC are bare de suport: | Nu |

| Categorii | Indicatori | Date colectate |
|---|---|---|
| | Este spațiu liber sub lavoar: | Nu |
| | Este uscător de mâini: | Da , nu se află lângă lavoar , la înălțimea de: 120 cm<br>Standard: maxim 100 cm |
