# Formular de evaluare a condițiilor de accesibilitate a clădirilor publice

Data: 23-06-2025

| Categorii | Indicatori | Date colectate |
|---|---|---|
| Localitate, raion: | Tataresti (Straseni) | |
| Instituția: | BESV 30/42 (Casa de cultura) | |

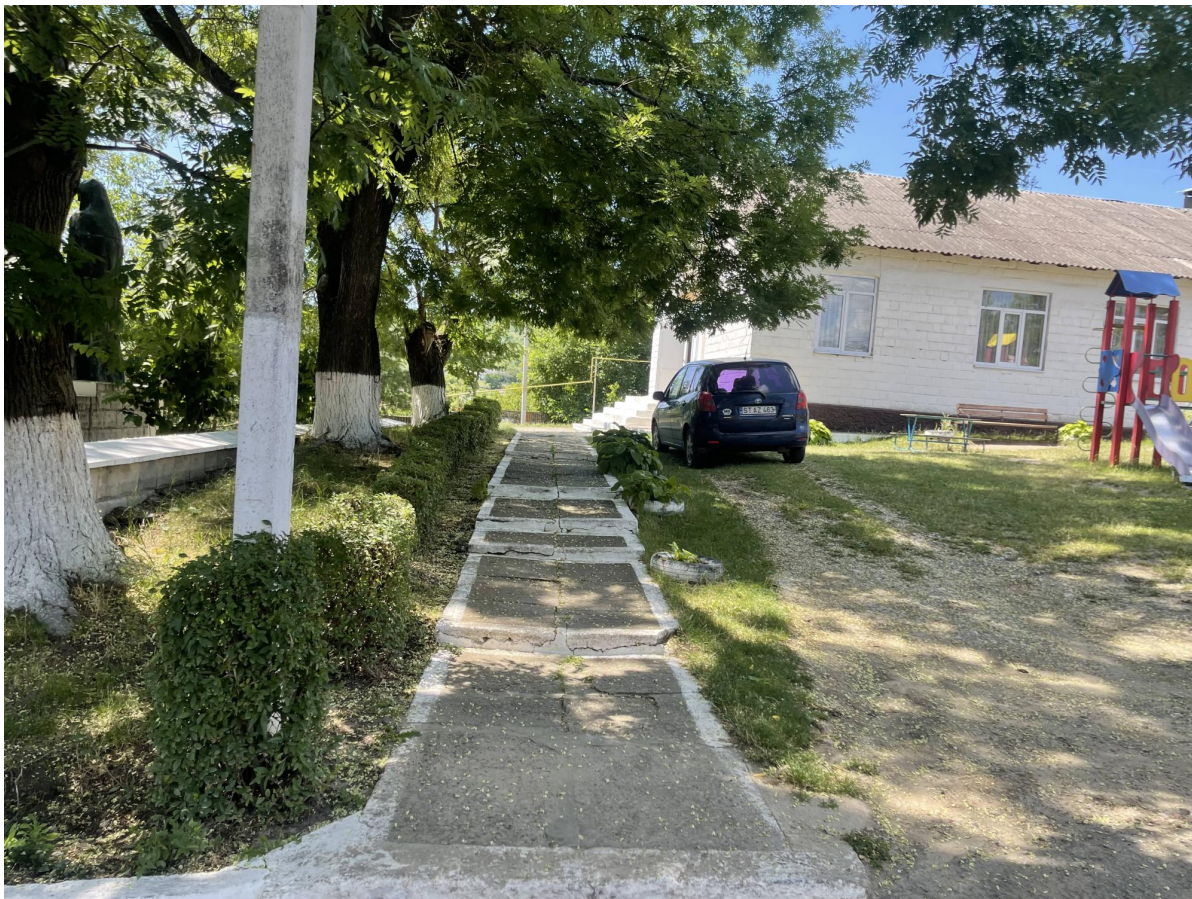
## Galerie - Căi de acces către clădire

| Tip înveliș: | Asfalt |
| Drumurile/Căile de acces sunt: | Calitative |
| Trotuare: | Da |
| Bariere (piloni și/sau bolarzi stradali, panouri publicitare): | Da, 6 bariere , înălțimea: cm |

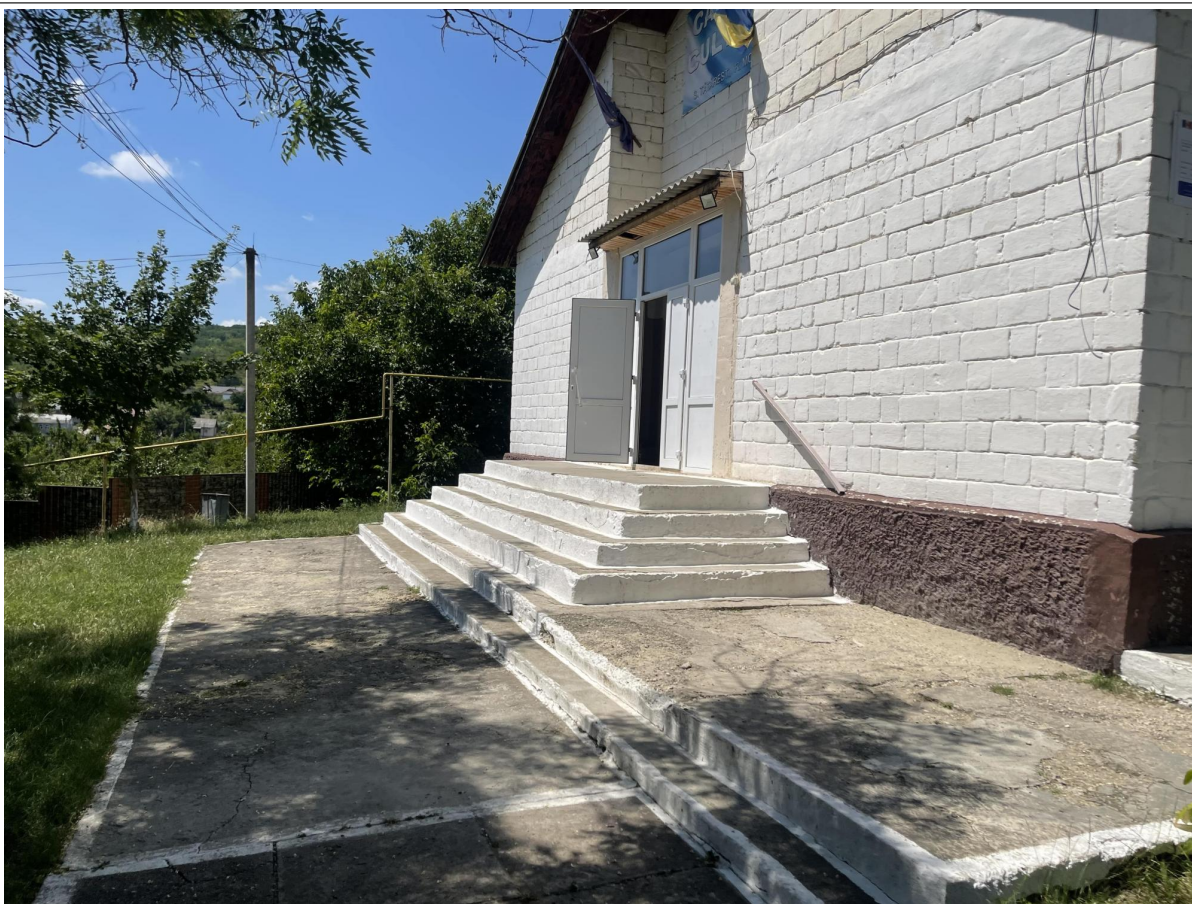
## Galerie - Intrare în clădire

| Categorii | Indicatori | Date colectate |
|---|---|---|
| | Intrarea în clădire este la nivelul solului: | Nu |
| | La intrare sunt trepte: | Da, 6 trepte , Înălțime totală a treptelor/scărilor (cm)80 cm |
| | Dimensiunile pragului/spațiului din fața ușii de intrare în clădire: | 135 cm x 600 cm |
| | Înălțimea pragului ușii (de la nivelul solului până la nivelul superior al pragului): | 80 cm<br>! Pentru h - până în 20 cm - se aplica regula de 1:10<br>! La fiecare 9 m de cm x 140 cm |
| | Dacă există trepte, sunt semnalate treptele cu elemente contrastante și/sau tactile: | Nu<br>Standard: prima și ultima treaptă trebuie semnalate în culori contrastante |
| | Există rampă de acces: | Nu |

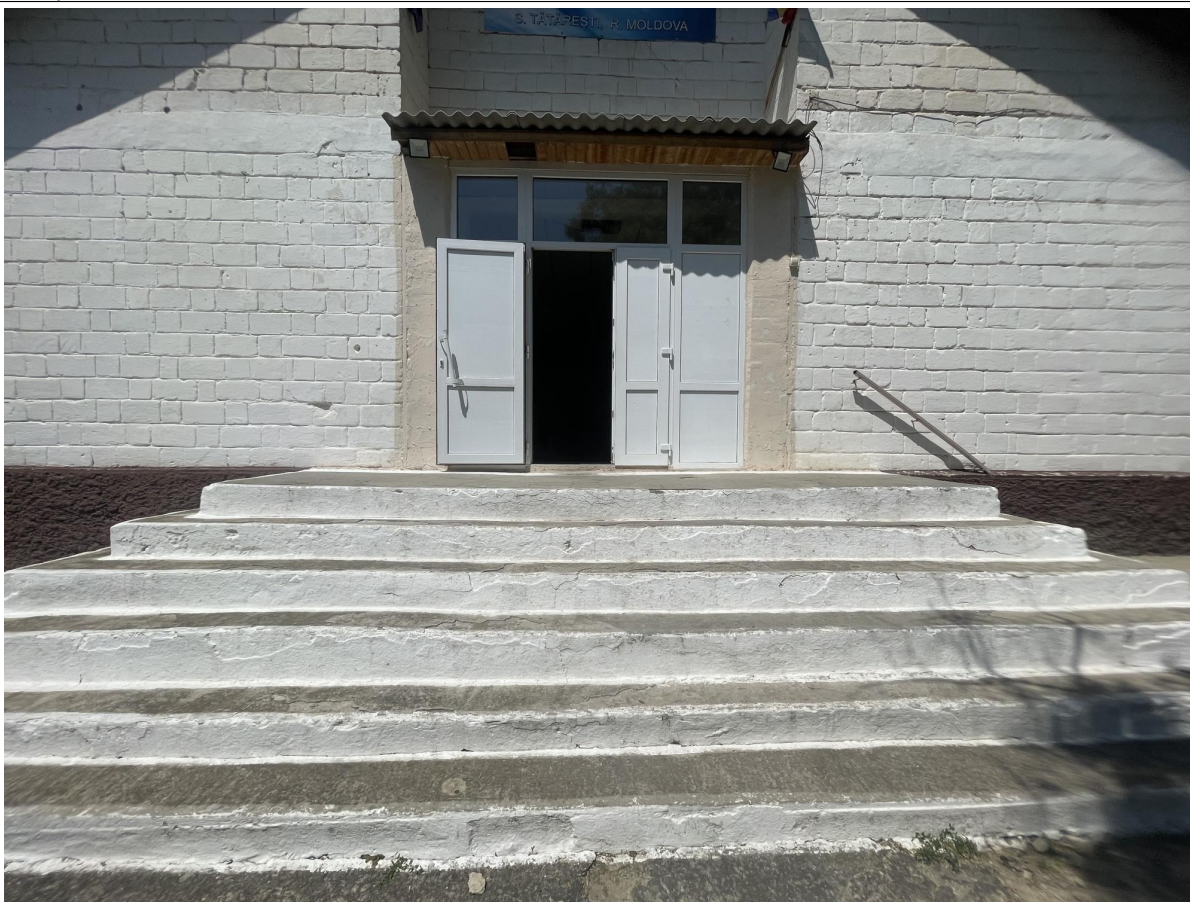
## Galerie - Uși

Există o singură intrare comună:

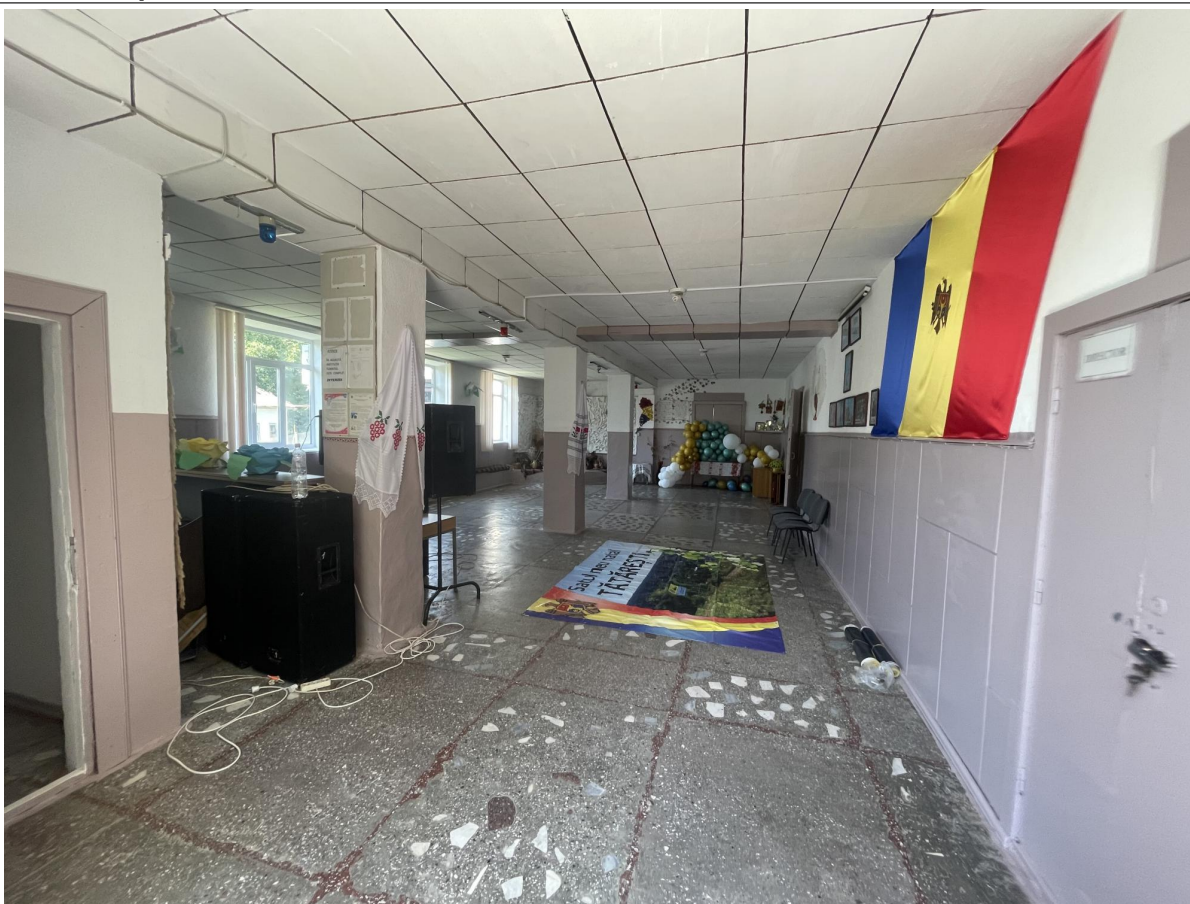
## Galerie - Sala de prestare a serviciului

| Categorii | Indicatori | Date colectate |
|---|---|---|
| Este la nivel de: | Parter | |
| | Trepte: | Da, 1 trepte , înălțimea:12 cm |
| | În sală este spațiu de manevră pentru un scaun rulant cu diagonala minimă de 140 cm: | Da |
| | Spațiul interior este suficient iluminat: | Da |
| | Culori contrastante pentru sală: | Da<br>Standard: este o diferență de culoare contrastantă (culori închise / culori deschise) între perete și podea |
