# Formular de evaluare a condițiilor de accesibilitate a clădirilor publice

Data: 20-09-2023

| Categorii | Indicatori | Date colectate |
|---|---|---|
| Instituția: | Primăria Criuleni | |

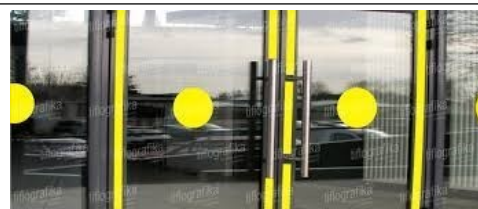
Fig. V.24. — Exemplu de conformare a suprafețelor vitrate în cadrul foii de ușă și realizarea contrastului vizual, atunci când ușa și suprafețele adiacente sunt vitrate

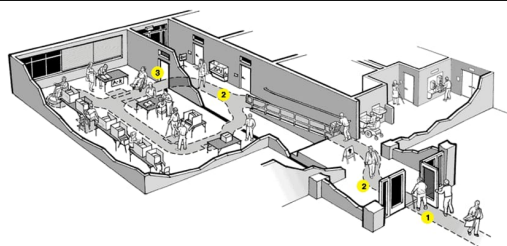
| Categorii | Indicatori | Date colectate |
|---|---|---|
| Sala în care se prestează serviciul public (un birou sau o cameră unde poate fi deservită o persoană cu dizabilități) | Este la nivel de: | Etaj |
| | Dacă sala este la etaj, atunci există un ascensor/elevator: | Nu . Nu există opțiune alternativă pentru a urca la etaj |
| | În sală este spațiu de manevră pentru un scaun rulant cu diagonala minimă de 140 cm: | Nu |

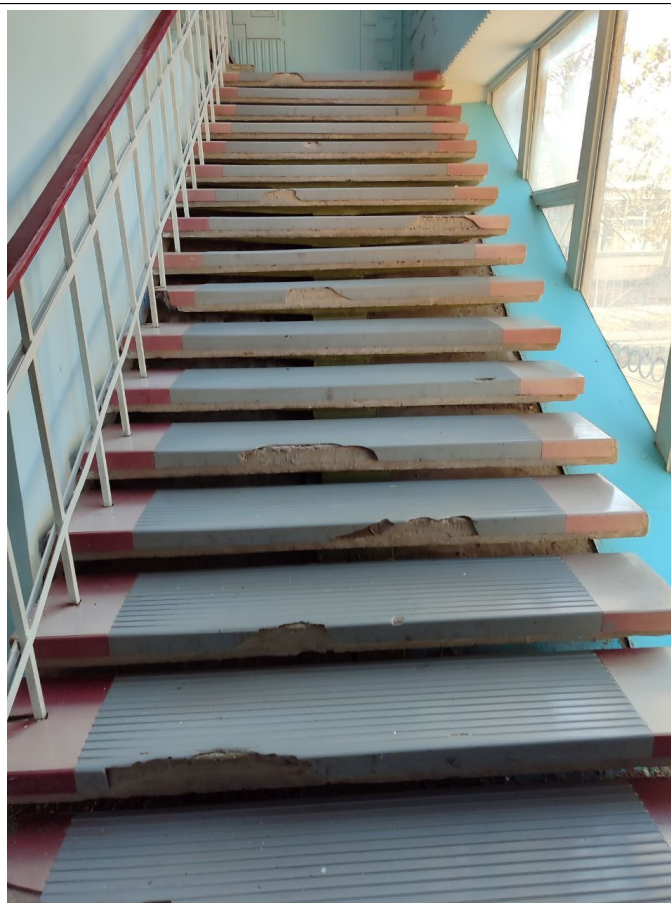
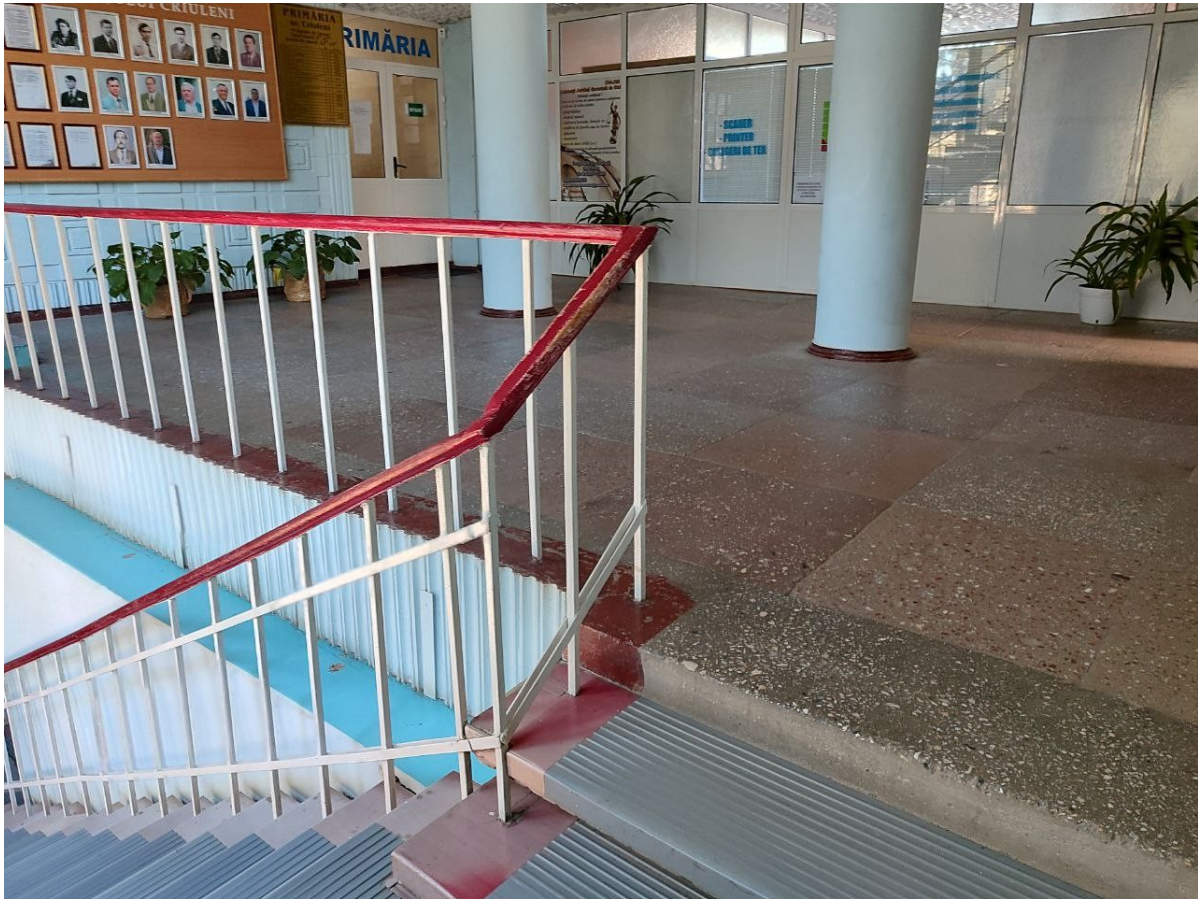
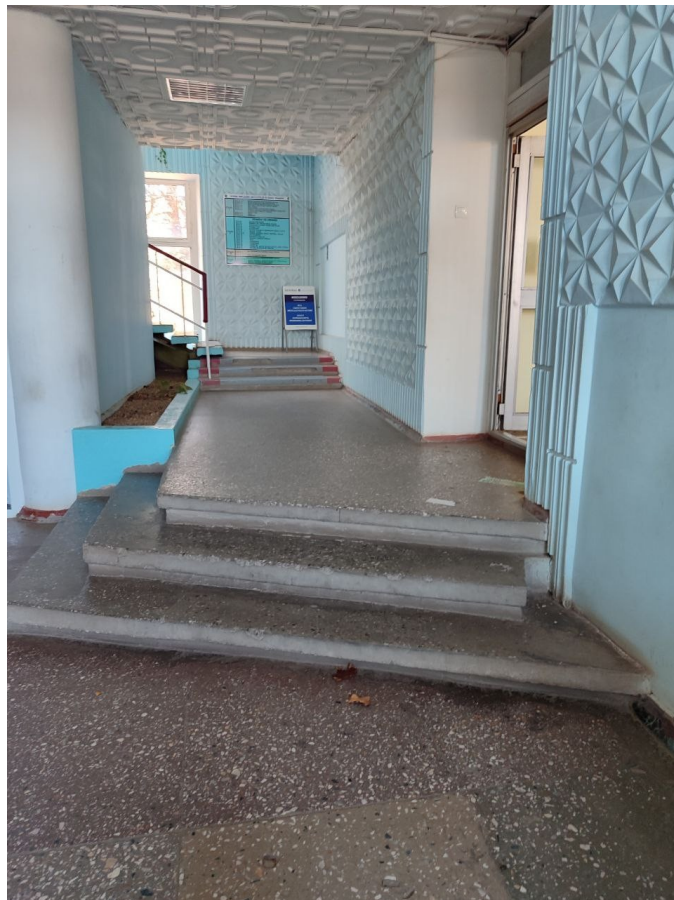
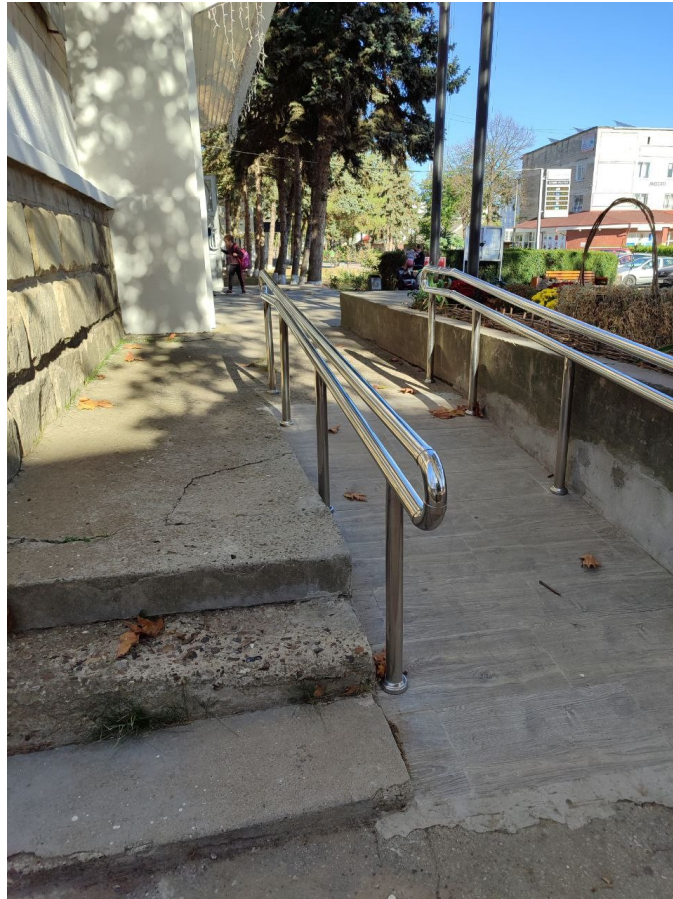
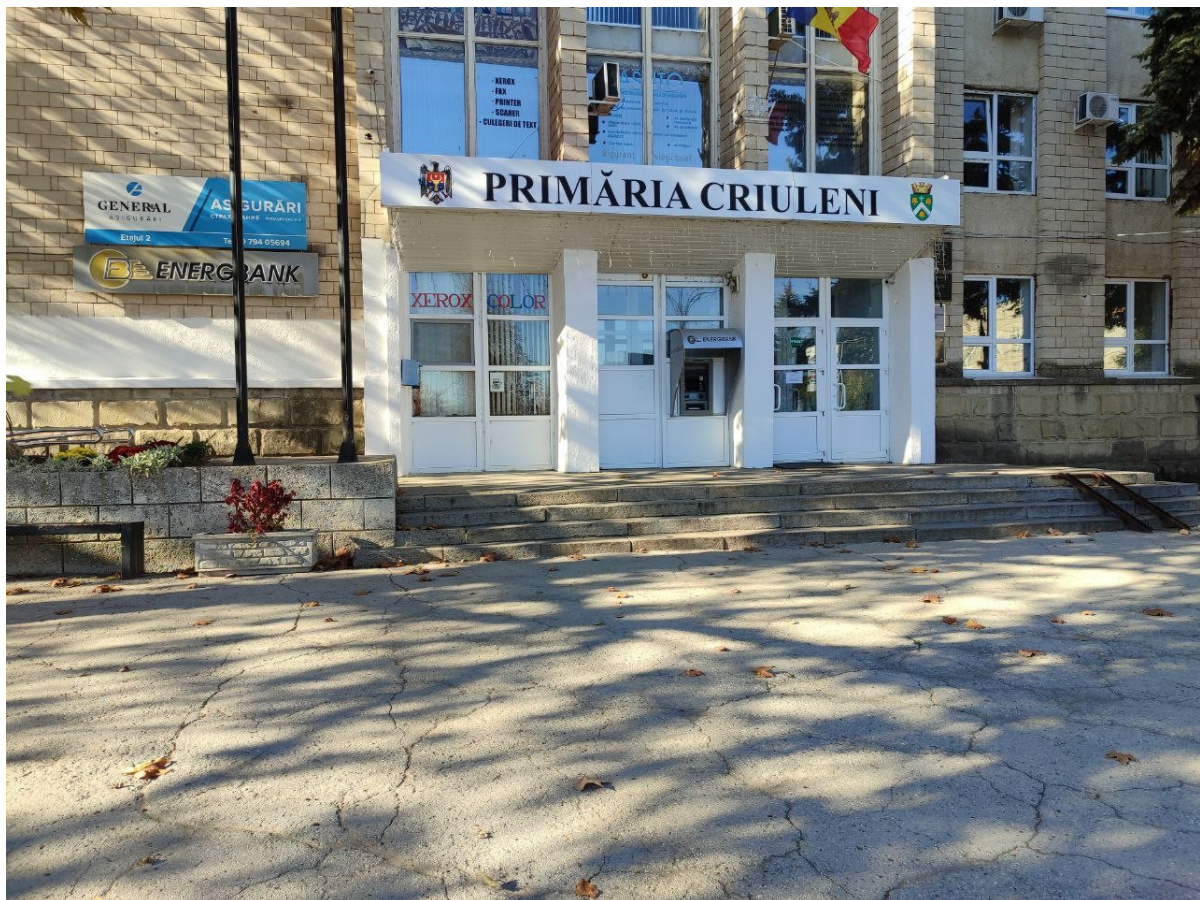
**Galerie - Intrare în clădire**

| Intrarea în clădire este la nivelul solului: | Nu |
| La intrare sunt trepte: | Da, 4 trepte , Înălțime totală a treptelor/scărilor (cm)12 cm |
| Înălțimea pragului ușii (de la nivelul solului până la nivelul superior al pragului): | 50 cm<br><b>Standard: Se aplica regula de 1:12</b> |
| Există rampă de acces: | Da |
| Lungimea rampei: | 300 cm |
| Lățimea rampei: | 137 cm |
| Sunt bare de suport: | Da<br>Barele sunt pe ambele părți. Barele au două rânduri.<br>Înălțimea barele de jos: 65. Înălțimea barele de sus: 86 . |

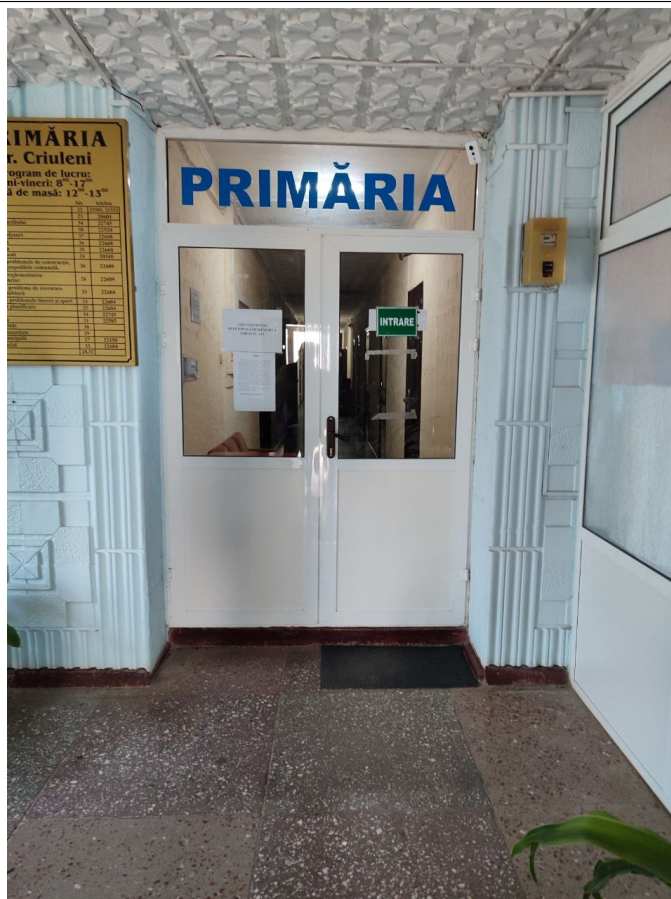
## Galerie - Uși

| Categorii | Indicatori | Date colectate |
|---|---|---|
| | Dimensiuni ușă de intrare: | Dublă: 100 cm + 100 cm<br>Standard: lumina ușii duble trebuie să fie de minim 90 cm<br>Ușa mică din cea dublă este blocată |
| | Prag ușă de intrare: | Un prag cu înălțimea: 2 cm<br>Standard: pragul trebuie să fie de maxim 2 cm |
| | Ușile de la intrare și din interiorul clădirii sunt dotate/marcate corespunzător cu semne contrastante: | Nu<br>Standard: este o diferență de culoare contrastantă (culori închise / culori deschise) între perete și podea |

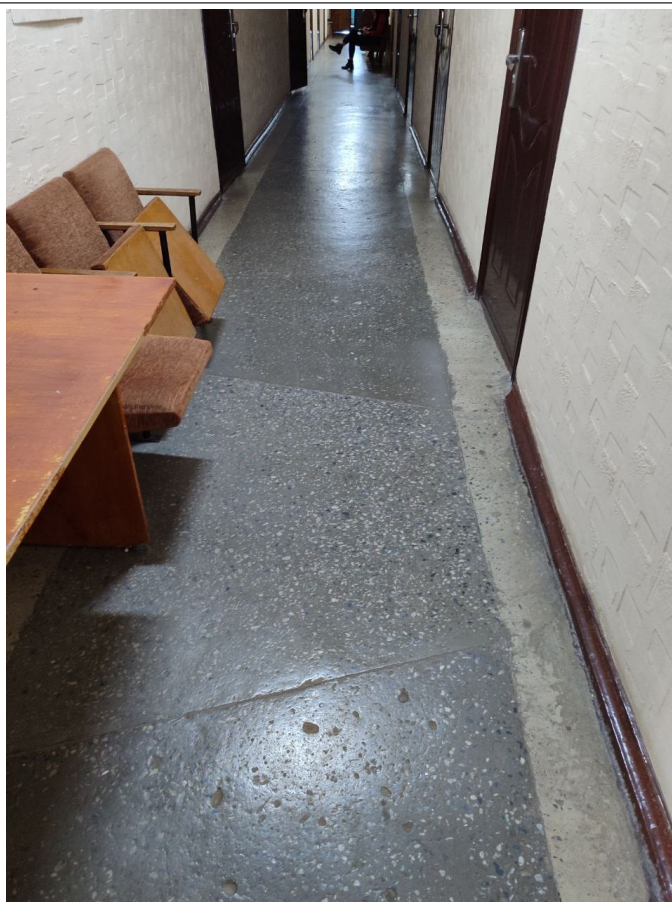
## Galerie - Coridoare

| Lățime (dacă este cazul, în cel mai îngust loc): | 195 cm<br>Standard: Lățimea minimă a coridorului ar trebui să fie de cel puțin 150 cm), Dacă coridorul este îngust (până la 180 cm) |
| Trepte: | Da , 25 trepte , înălțimea:18 cm |
| Bariere/obstacole: | Da , sunt masa |
| Iluminare bună (lumină de zi și lumină artificială) pe hol și pe culoarele principale: | Parțial |
