# Formular de evaluare a condițiilor de accesibilitate a clădirilor publice

Data: 20-07-2025

| Categorii | Indicatori | Date colectate |
|---|---|---|
| Instituția: | BESV 36/65 Casa de Cultura | |

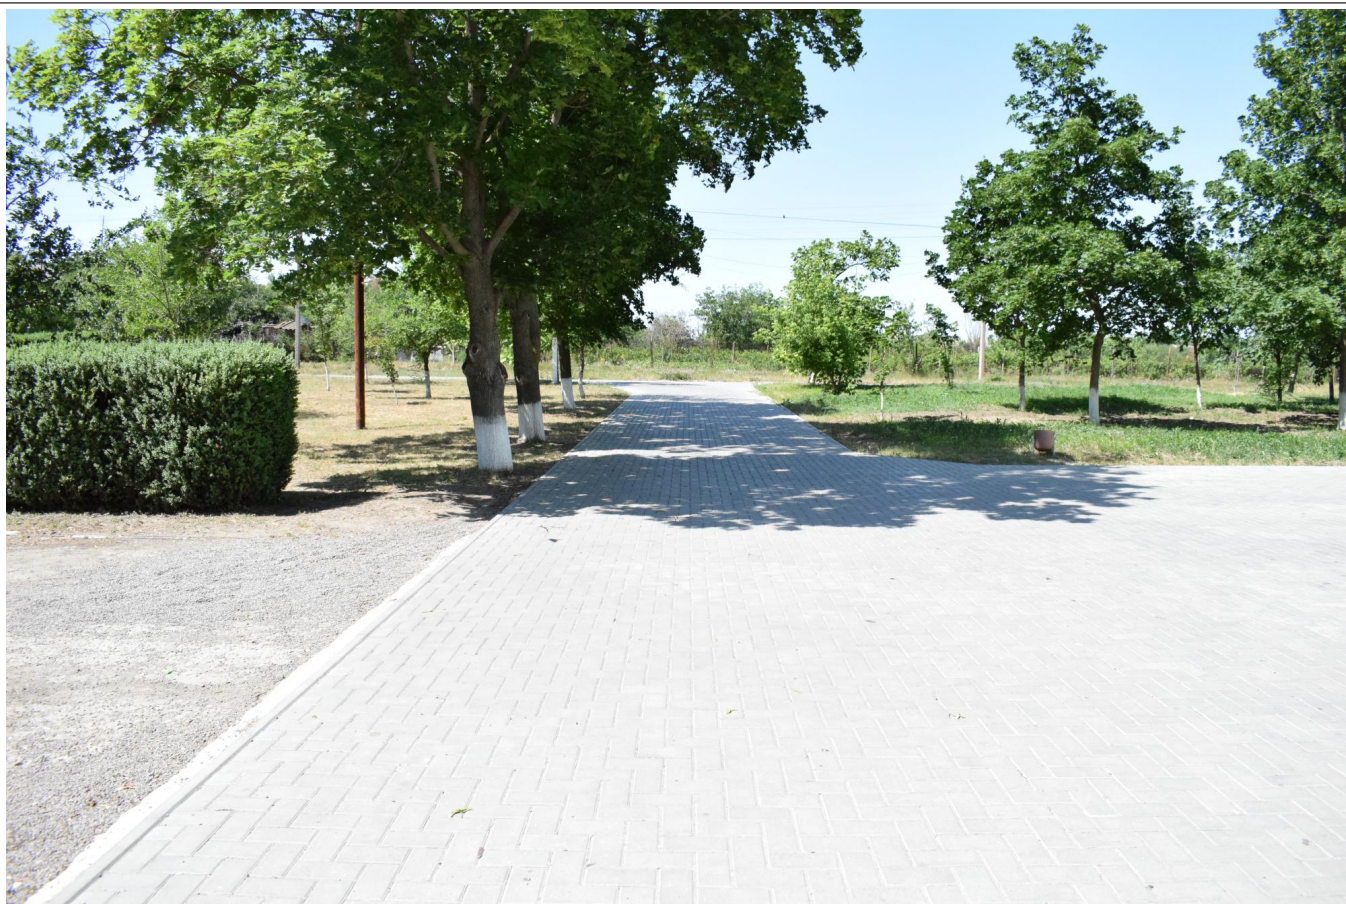
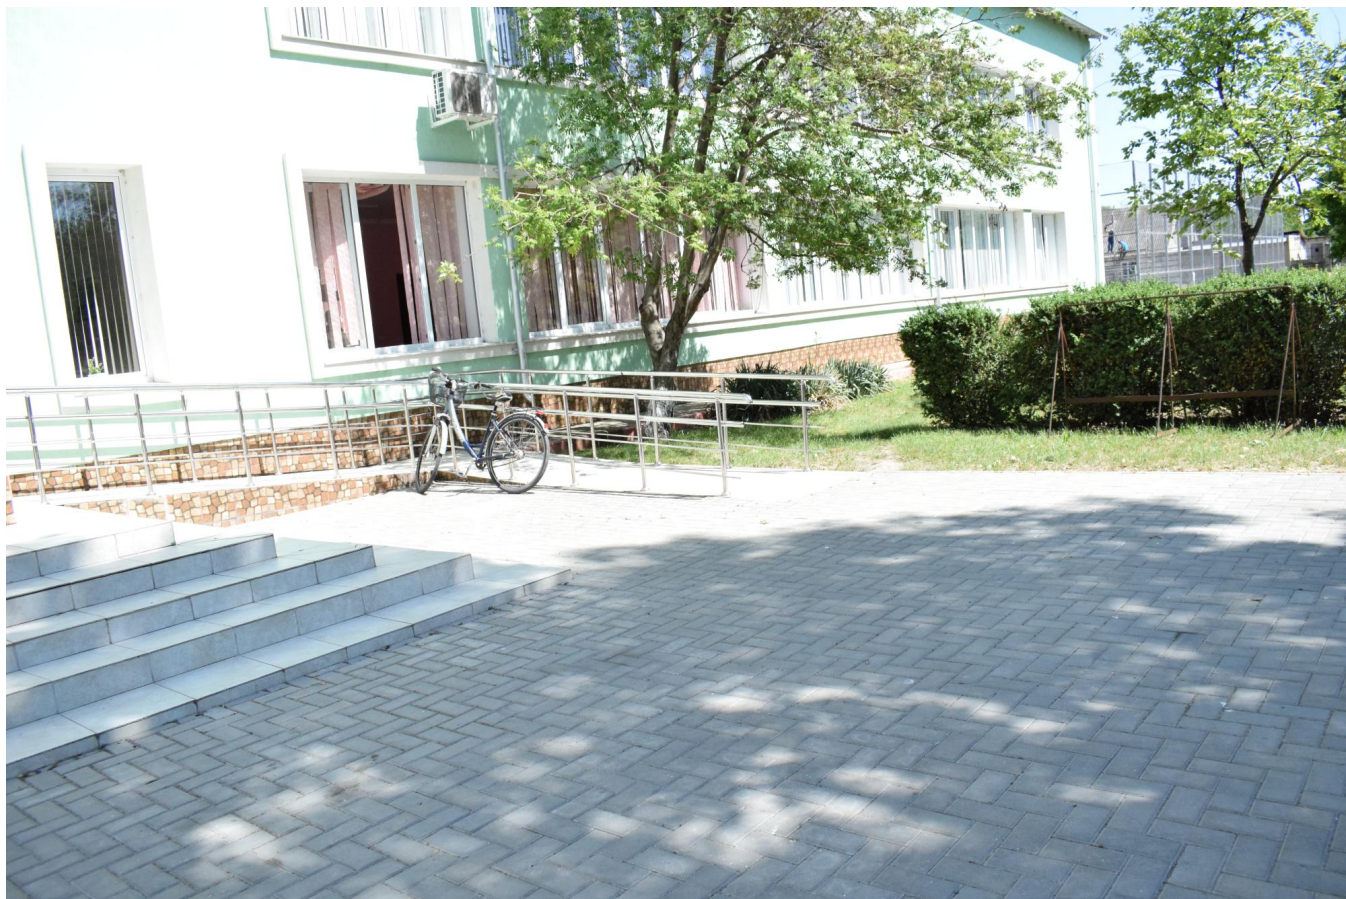
## Galerie - Căi de acces către clădire

| Tip înveliș: | Asfalt |
| Drumurile/Căile de acces sunt: | Calitative |
| Trotuare: | Da |
| Există pavaj tactil sau marcaj contrastant la ieșirea de pe carosabil pe trotuar: | Nu |
| Borduri: | Da, 1 borduri , înălțimea:20 cm |

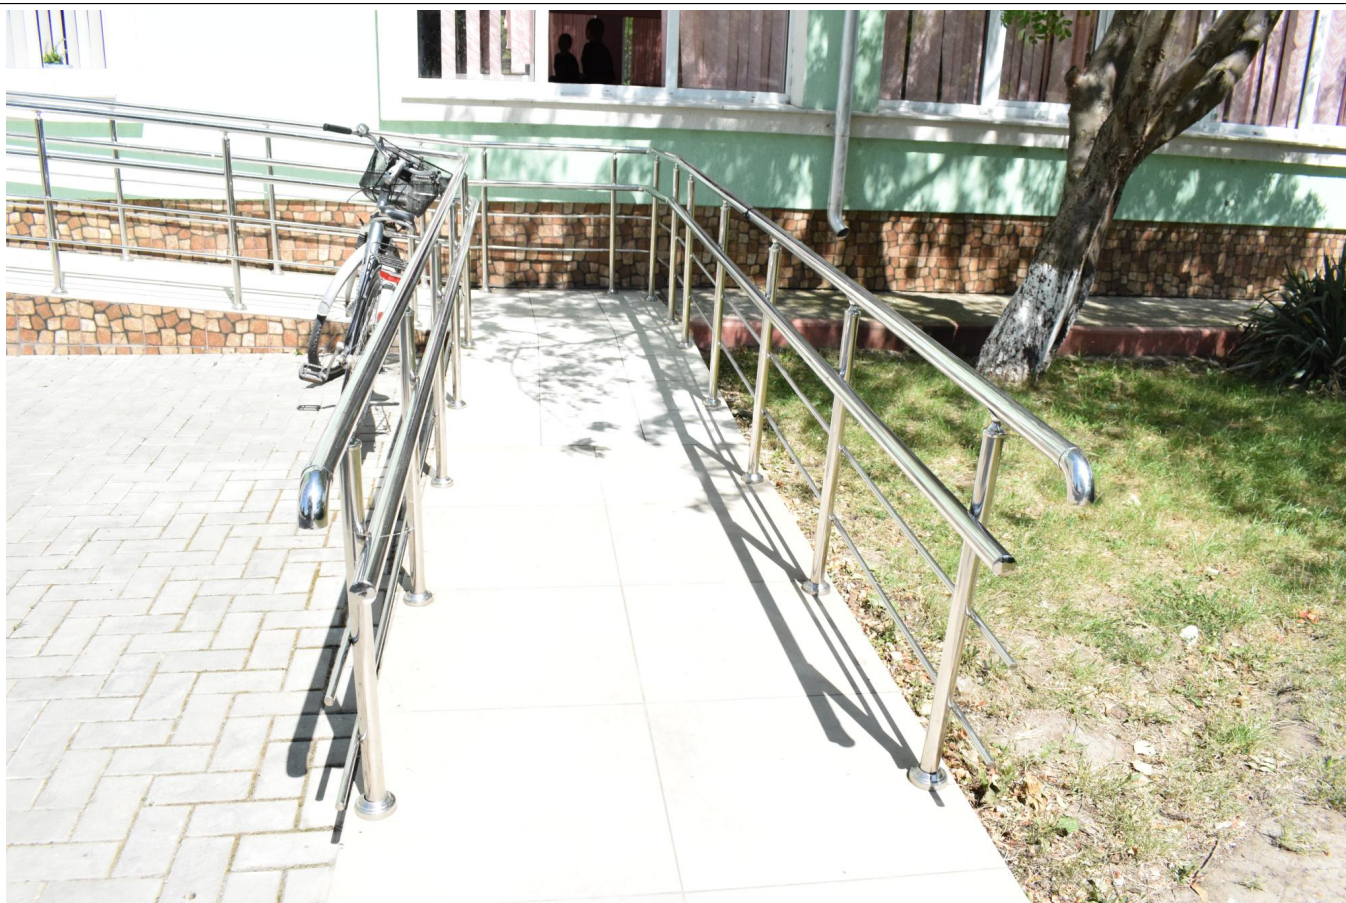
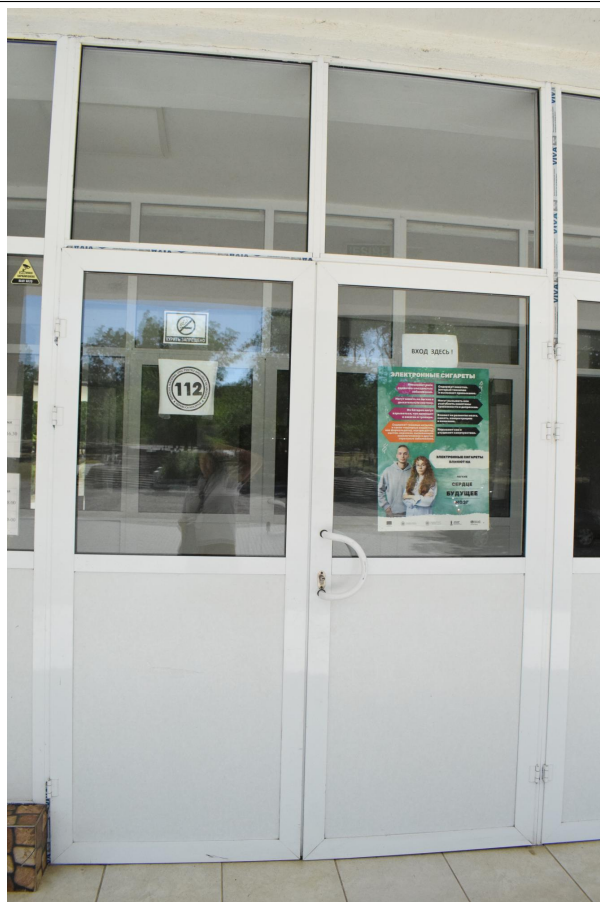
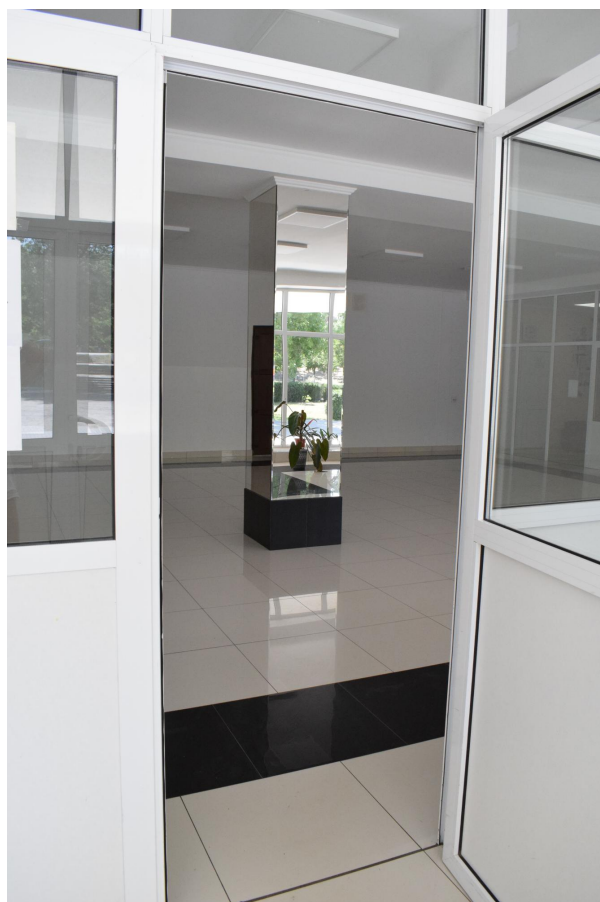
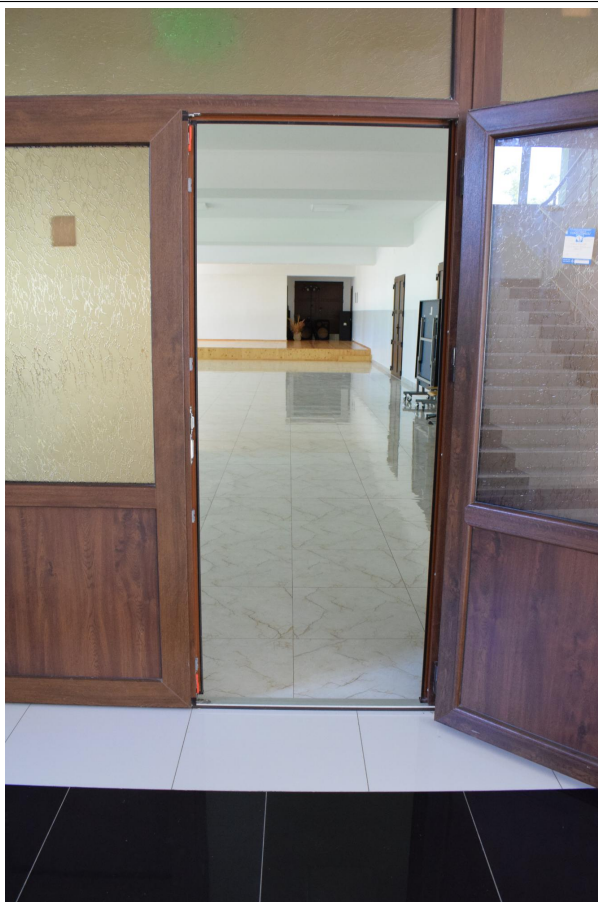
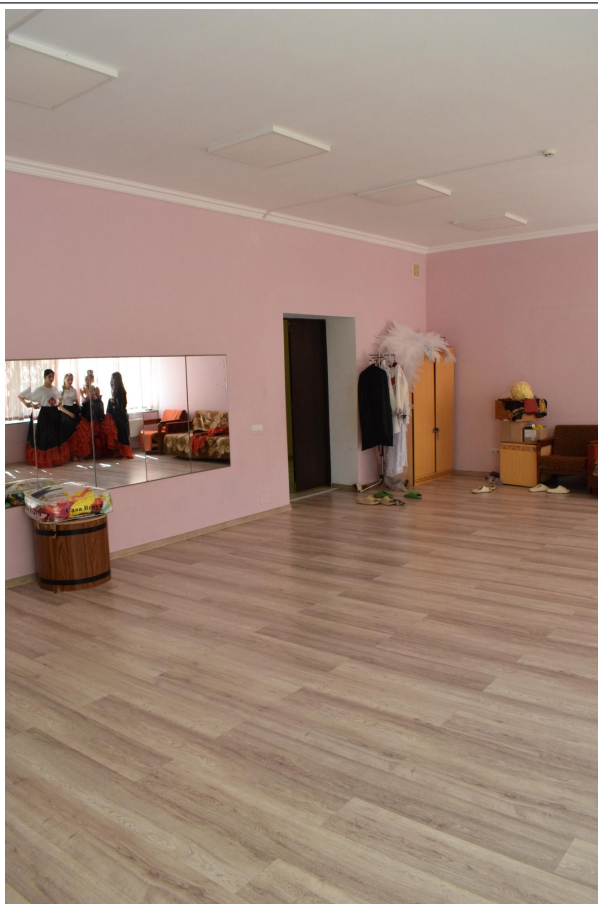
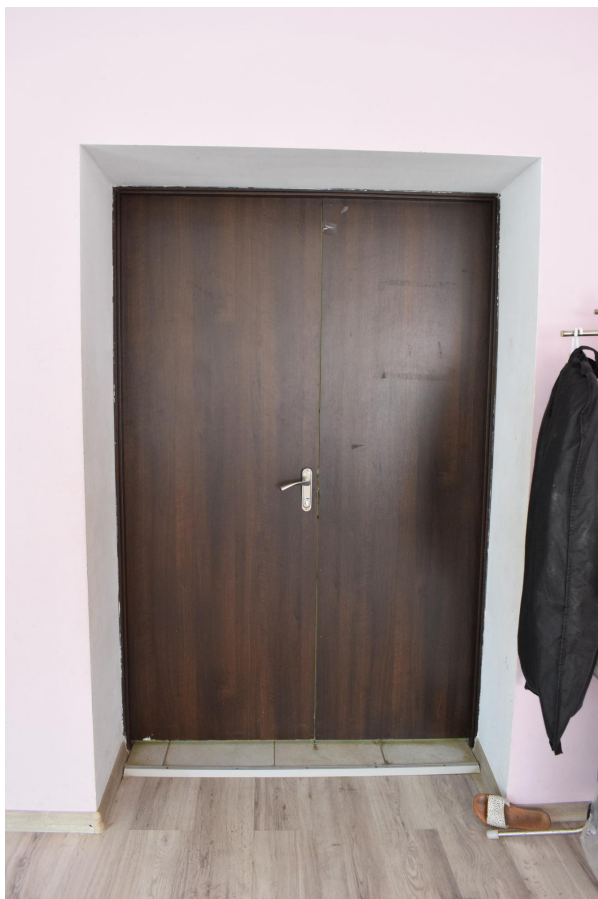
**Galerie - Intrare în clădire**

| La intrare sunt trepte: | Da, 5 trepte , Înălțime totală a treptelor/scărilor (cm)18 cm |
| Există rampă de acces: | Da |
| Suprafața rampei este antiderapantă (nealunecoasă): | Nu |
| Sunt bare de suport: | Da<br>Barele sunt pe ambele părți. Barele au două rânduri.<br>Înălțimea barele de jos: 90. Înălțimea barele de sus: 70 . |
