# Formular de evaluare a condițiilor de accesibilitate a clădirilor publice

| Categorii | Indicatori | Date colectate |
|---|---|---|
| Localitate, raion: | Pelinia (Drochia) | |
| Instituția: | Asistenta Sociala s. Pelinia | |

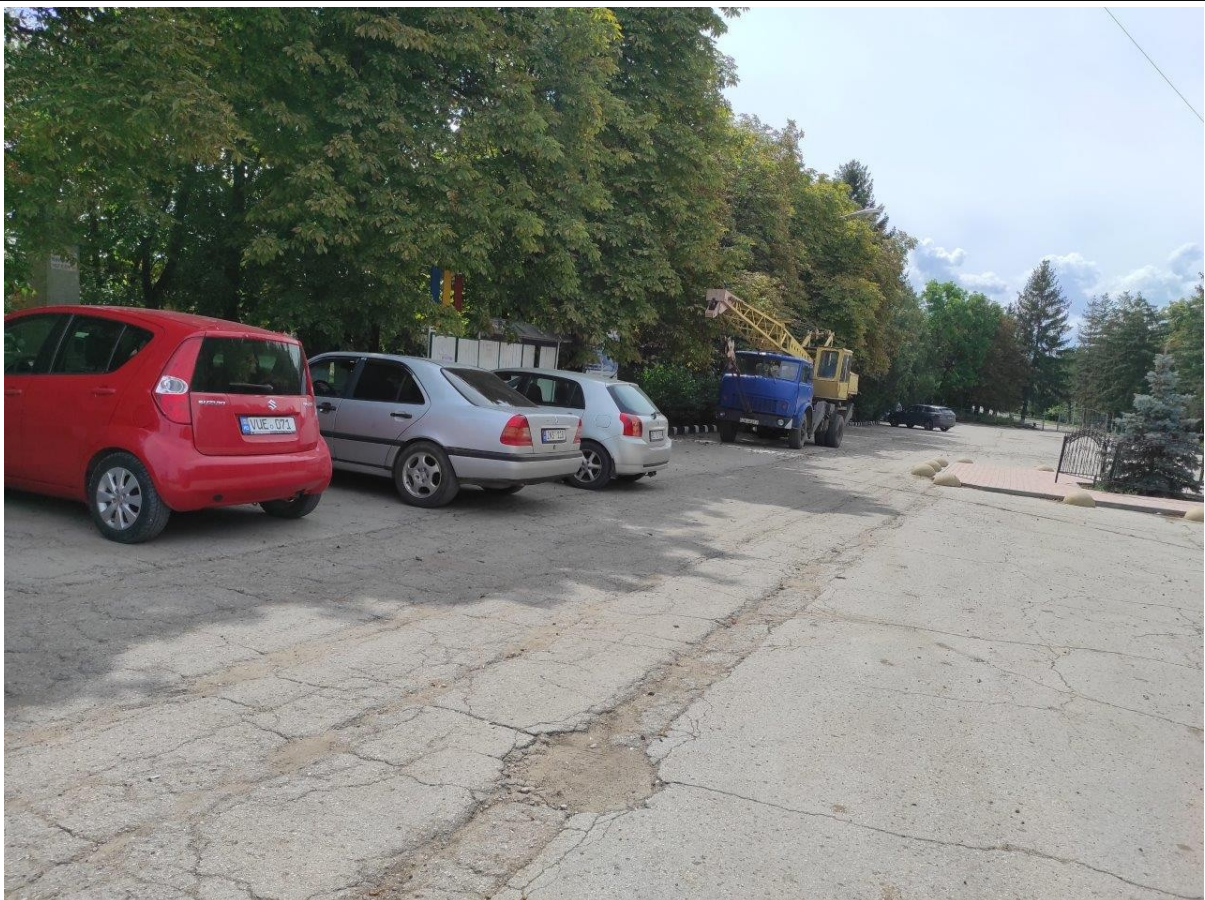
**Galerie - Loc de parcare**

| Parcare obișnuită: | Nu , dar există loc unde poate fi amenajată parcare |
| Borduri la trecere spre clădire: | Nu |

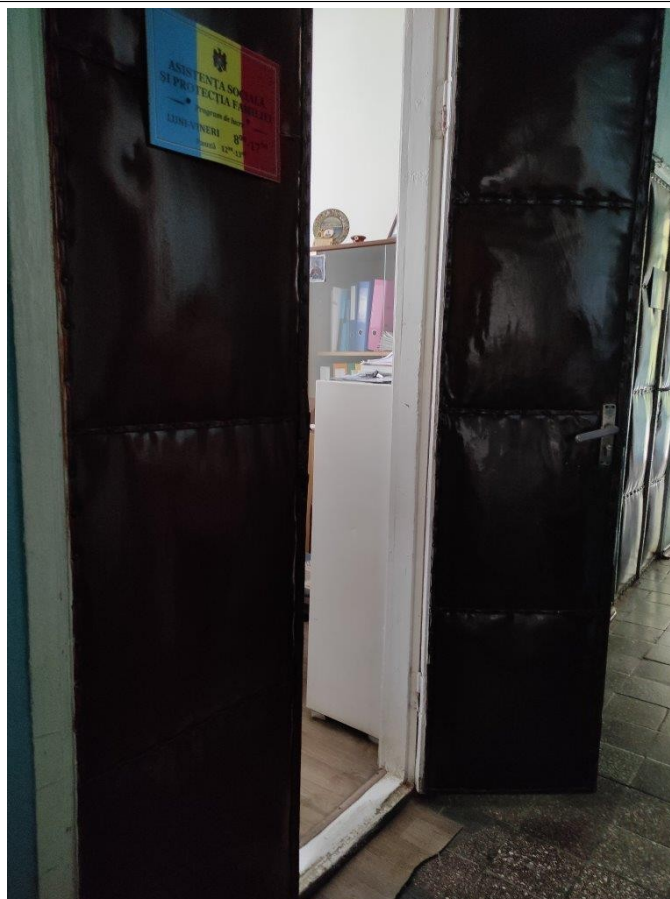
## Galerie - Uși

| Categorii | Indicatori | Date colectate |
|---|---|---|
| | Dimensiuni ușă de intrare: | Dublă: 60 cm + 40 cm<br>Standard: lumina ușii duble trebuie să fie de minim 90 cm<br>Ușa mică din cea dublă este blocată |
| | Prag ușă de intrare: | Un prag cu înălțimea: 2 cm<br>Standard: pragul trebuie să fie de maxim 2 cm |
| | Ușile de la intrare și din interiorul clădirii sunt dotate/marcate corespunzător cu semne contrastante: | Nu<br>Standard: este o diferență de culoare contrastantă (culori închise / culori deschise) între perete și podea |

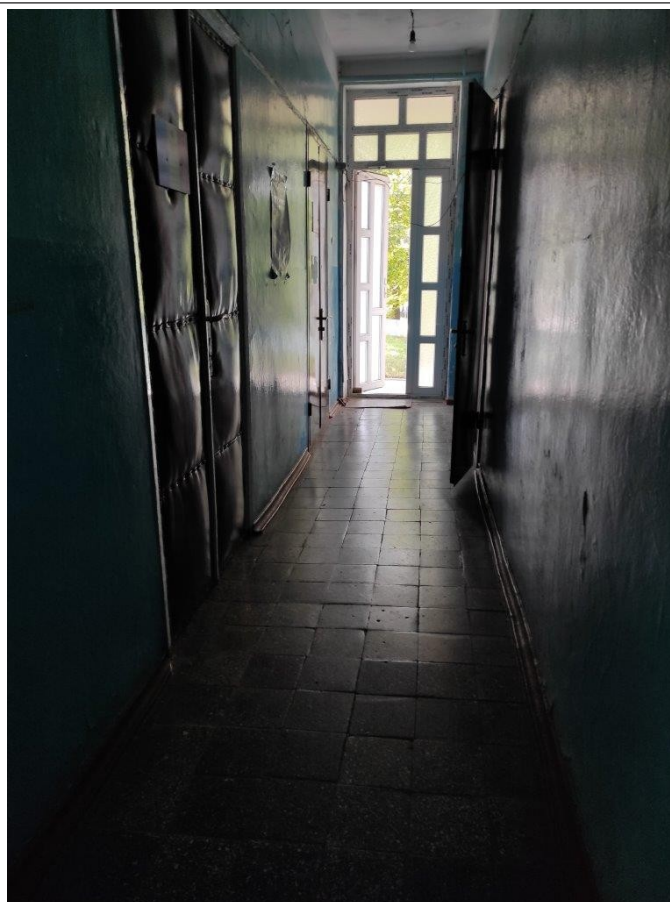
## Galerie - Coridoare

| Lățime (dacă este cazul, în cel mai îngust loc): | 130 cm , nu există buzunare la coridoare<br>Standard: Lățimea minimă a coridorului ar trebui să fie de cel puțin 150 cm), Dacă coridorul este îngust (până la 180 cm) |
| Culori contrastante (este o diferență de culoare contrastantă (culori închise / culori deschise) între perete și podea): | Nu |
| Iluminare bună (lumină de zi și lumină artificială) pe hol și pe culoarele principale: | Nu |
