# Formular de evaluare a condițiilor de accesibilitate a clădirilor publice

Data: 20-06-2025

| Categorii | Indicatori | Date colectate |
|---|---|---|
| Instituția: | BESV 30/48 (Liceul Teoretic Zubresti) | |

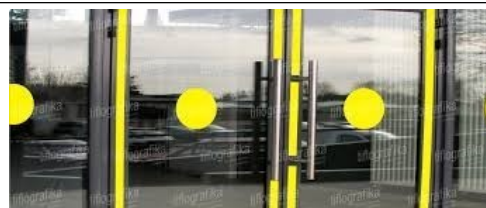
Fig. V.24. – Exemplu de conformare a suprafețelor vitrate în cadrul foi de ușă și realizarea contrastului vizual, atunci când ușă și suprafețele adiacente sunt vitrate

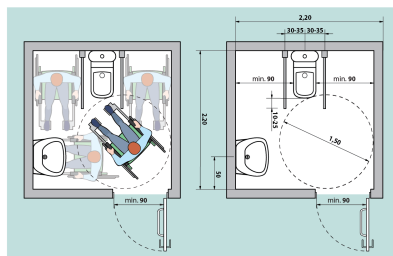
Fig. V.42.a Amenajarea unei cabine WC adaptate - tip A

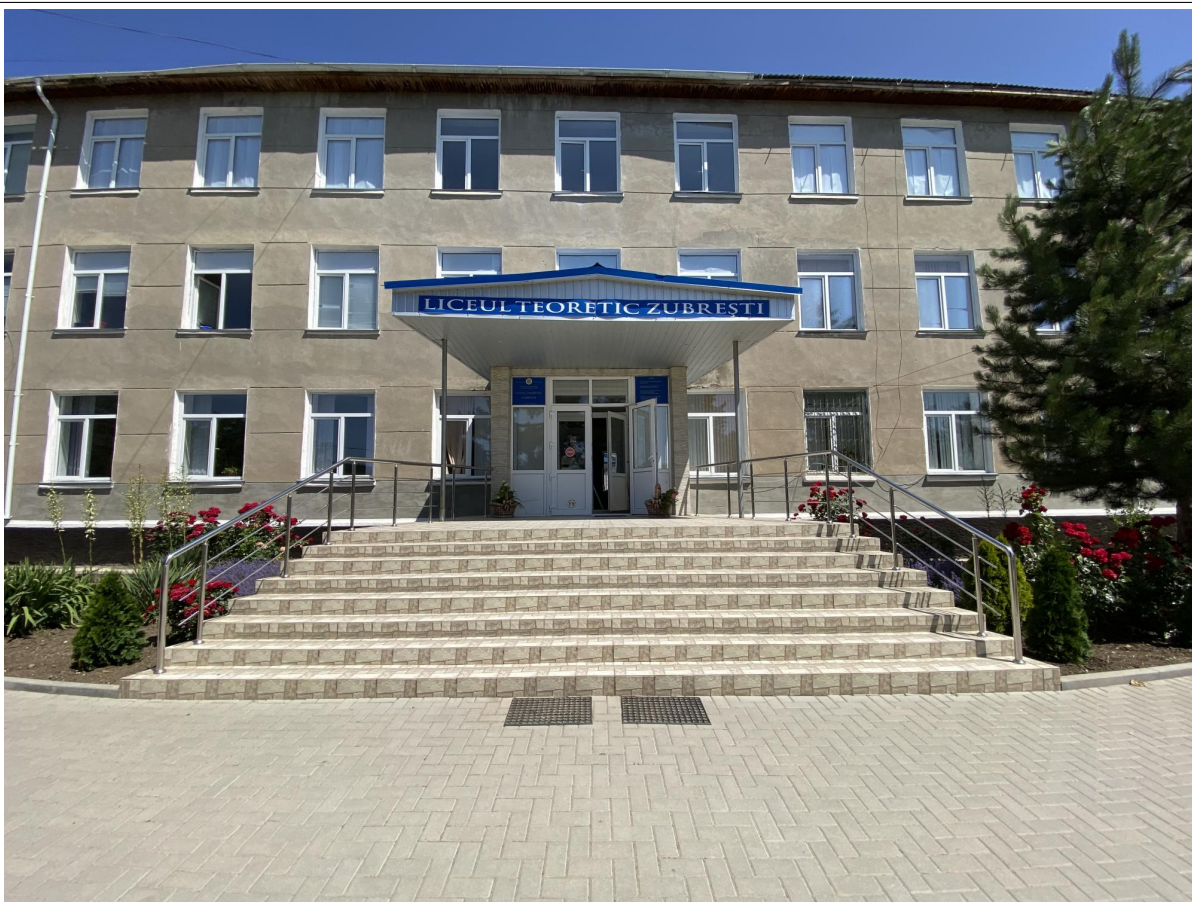
**Galerie - Intrare în clădire**

| Categorii | Indicatori | Date colectate |
|---|---|---|
| | Dimensiuni ușă de intrare: | Dublă: 70 cm + 70 cm<br>Standard: lumina ușii duble trebuie să fie de minim 90 cm |
| | Prag ușă de intrare: | Prag exterior și interior cu înălțimile: 5 + 4 cm<br>Standard: pragul trebuie să fie de maxim 2 cm |

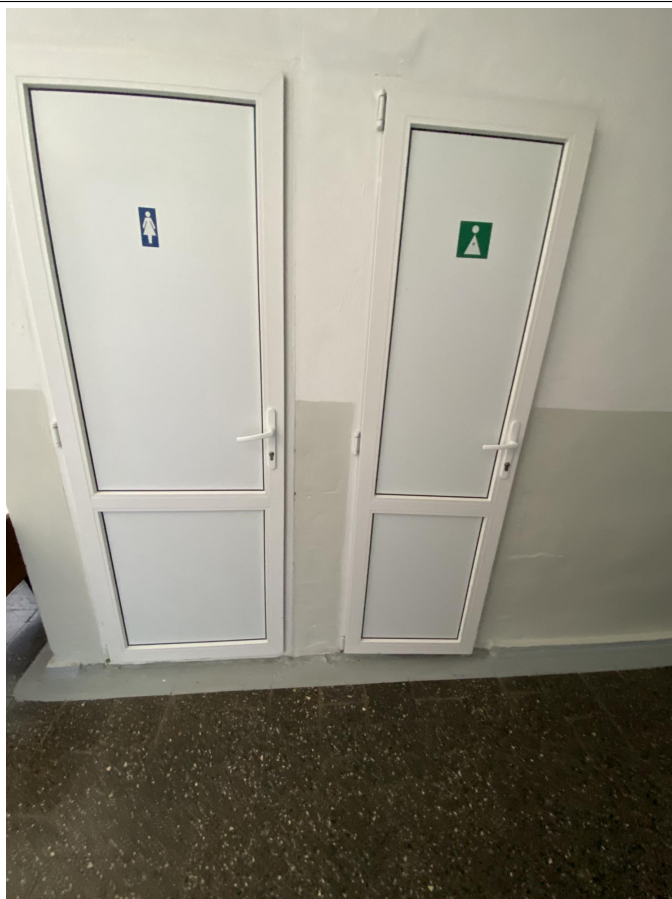
## Galerie - Uși

| Categorii | Indicatori | Date colectate |
|---|---|---|
| | Uși în interior: | Lățimea: 154 cm |
| | Praguri de la ușile de interior: | Prag 1 cu înălțimea: 7 cm<br>Standard: pragul trebuie să fie de maxim 2 cm |
| | Ușile de la intrare și din interiorul clădirii sunt dotate/marcate corespunzător cu semne contrastante: | Nu<br>Standard: este o diferență de culoare contrastantă (culori închise / culori deschise) între perete și podea |

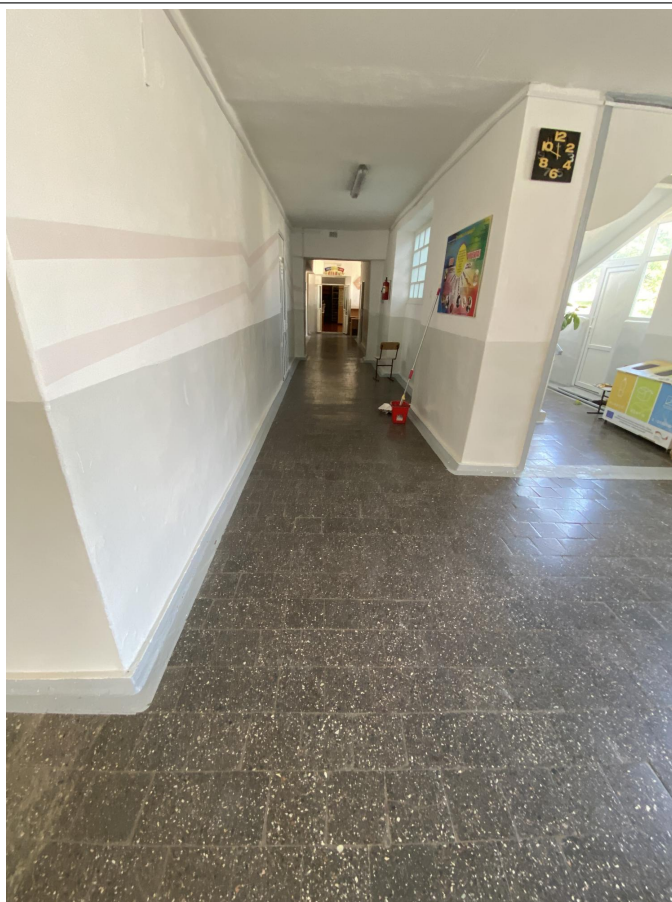
## Galerie - Coridoare

Coridoare:

Nu
