# Formular de evaluare a condițiilor de accesibilitate a clădirilor publice

Data: **31-05-2025**

| Categorii | Indicatori | Date colectate |
|---|---|---|
| Instituția: | BESV 35/58 Casa de cultura | |

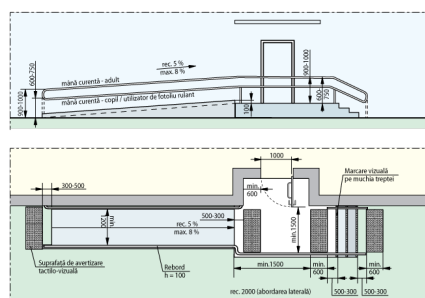
Fig. V.32.b Rampă de acces paralelă cu intrare în clădire

Intrarea în clădire este la nivelul solului:

Da

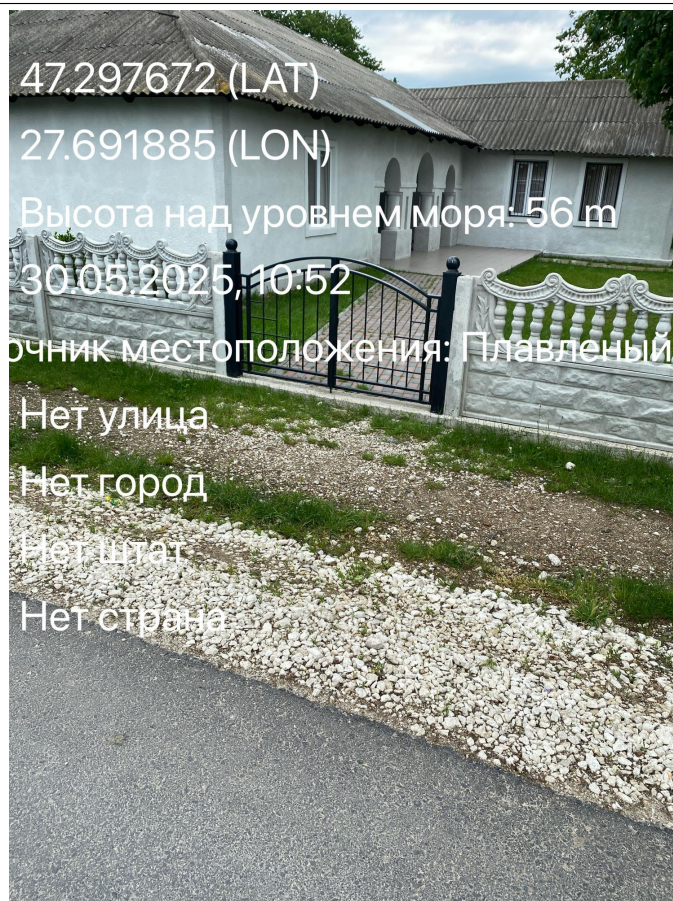
## Galerie - Căi de acces către clădire

| Tip înveliș: | asfalt si prundis |
| Drumurile/Căile de acces sunt: | Deteriorate |
| Prag poartă: | Da, are înălțimea: 17 cm |
| Borduri: | Da, 1 borduri , înălțimea:16 cm |

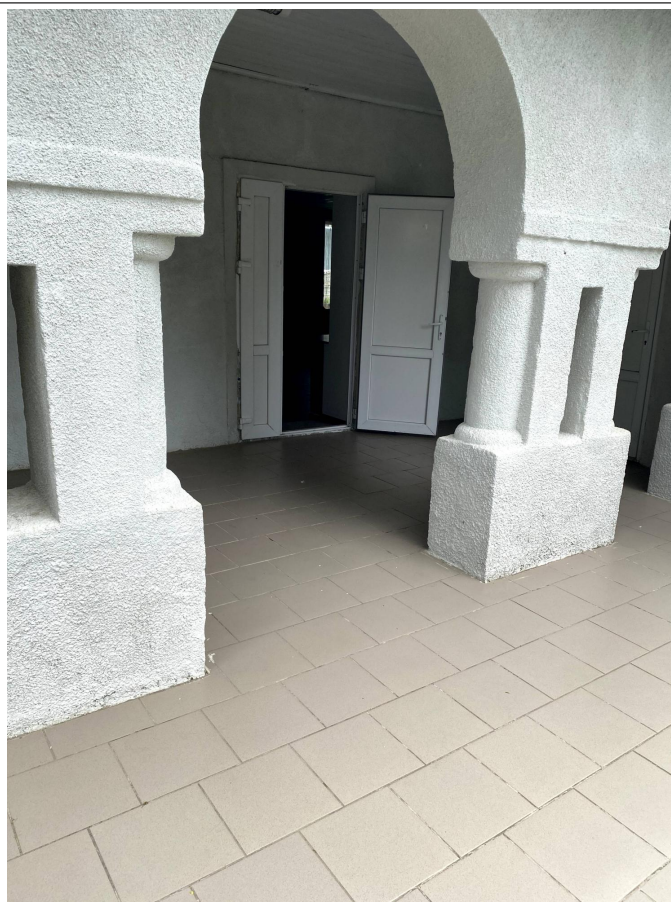
## Galerie - Intrare în clădire

Ușa se deschide în interior sau exterior:

Exterior

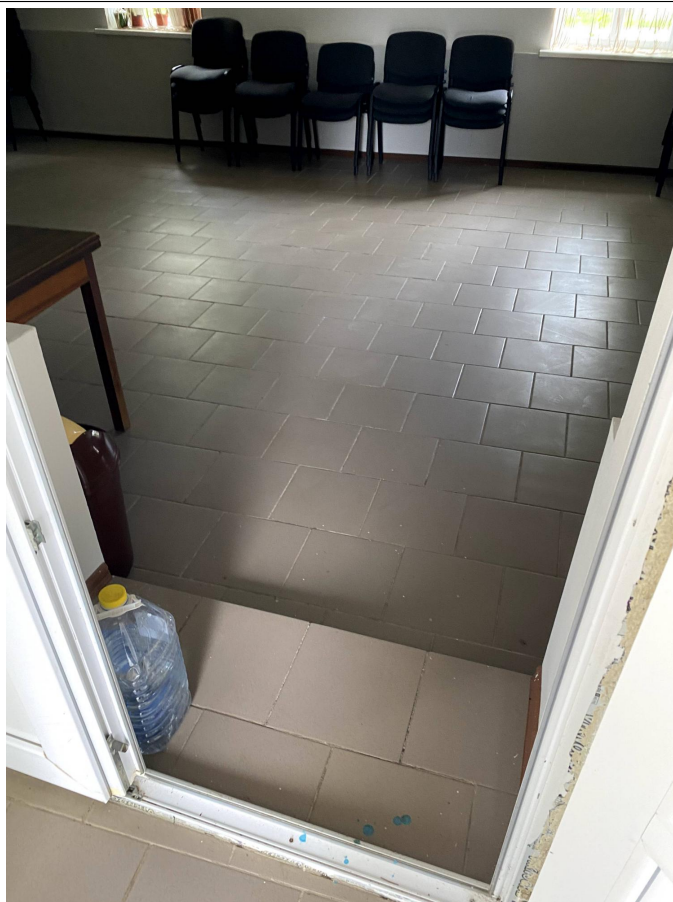
## **Galerie - Uși**

Dimensiuni ușă de intrare:

Dublă: 75 cm + 37 cm  
 Standard: lumina ușii duble trebuie să fie de minim 90 cm  
 Ușa mică din cea dublă se deschide

Ușile de la intrare și din interiorul clădirii sunt dotate/marcate corespunzător cu semne contrastante:

Nu  
 Standard: este o diferență de culoare contrastantă (culori închise / culori deschise) între perete și podea

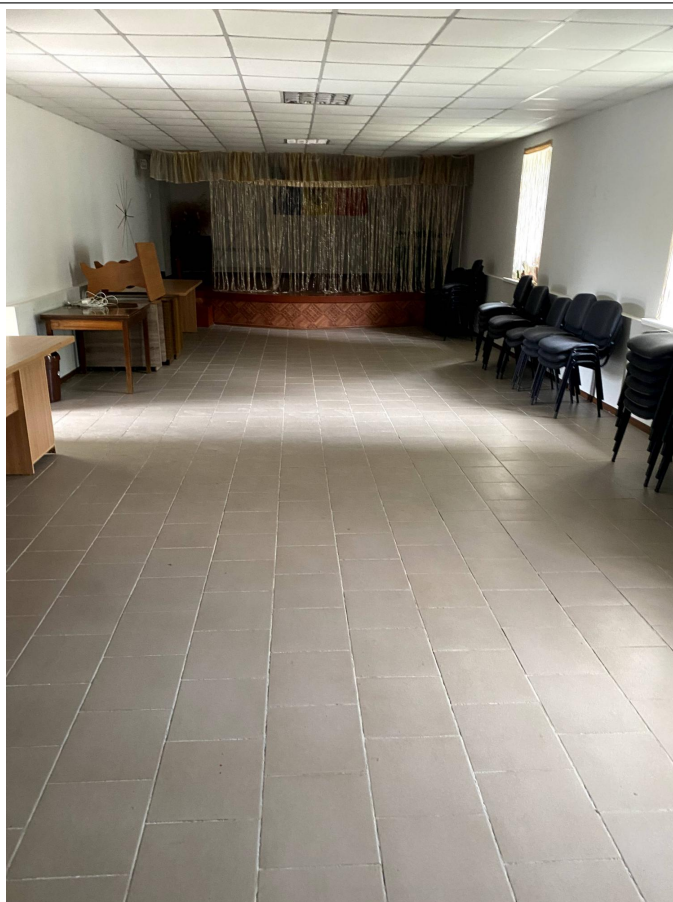
## **Galerie - Sala de prestare a serviciului**

| Trepte: | Da, 1 trepte , înălțimea:50 cm |
| Culori contrastante pentru trepte: | Da<br>Standard: prima și ultima treaptă trebuie semnalate în culori contrastante |
| În sală este spațiu de manevră pentru un scaun rulant cu diagonala minimă de 140 cm: | Da |
| Culori contrastante pentru sală: | Nu<br>Standard: este o diferență de culoare contrastantă (culori închise / culori deschise) între perete și podea |
