# Formular de evaluare a condițiilor de accesibilitate a clădirilor publice

| Categorii | Indicatori | Date colectate |
|---|---|---|
| Instituția: | BESV 35/60 Casa de cultură | |
| Tipul instituției: | Instituție culturală | |

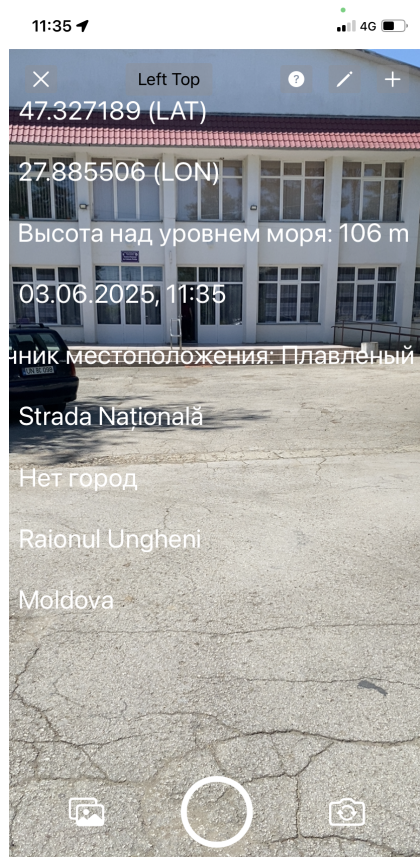
## Galerie - Căi de acces către clădire

| Drumurile/Căile de acces sunt: | Denivelate |
| Trecerea de pe carosabil spre trotuar/clădire: | Abruptă |
| Există pavaj tactil sau marcaj contrastant la ieșirea de pe carosabil pe trotuar: | Nu |
| Trotuarul are pavaj tactil sau marcaj contrastant: | Nu |

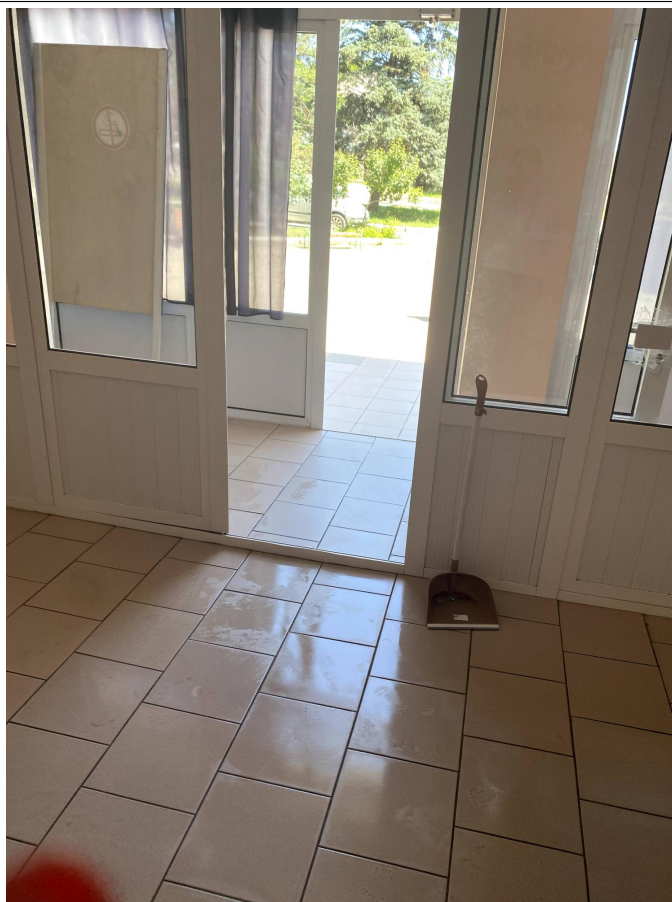
## Galerie - Uși

| Dimensiuni ușă de intrare: | Dublă: 70 cm + 75 cm<br>Standard: lumina ușii duble trebuie să fie de minim 90 cm<br>Ușa mică din cea dublă se deschide |
| Praguri de la ușile de interior: | Prag 1 cu înălțimea: 5 cm<br>Standard: pragul trebuie să fie de maxim 2 cm |
| Ușile de la intrare și din interiorul clădirii sunt dotate/marcate corespunzător cu semne contrastante: | Nu<br>Standard: este o diferență de culoare contrastantă (culori închise / culori deschise) între perete și podea |

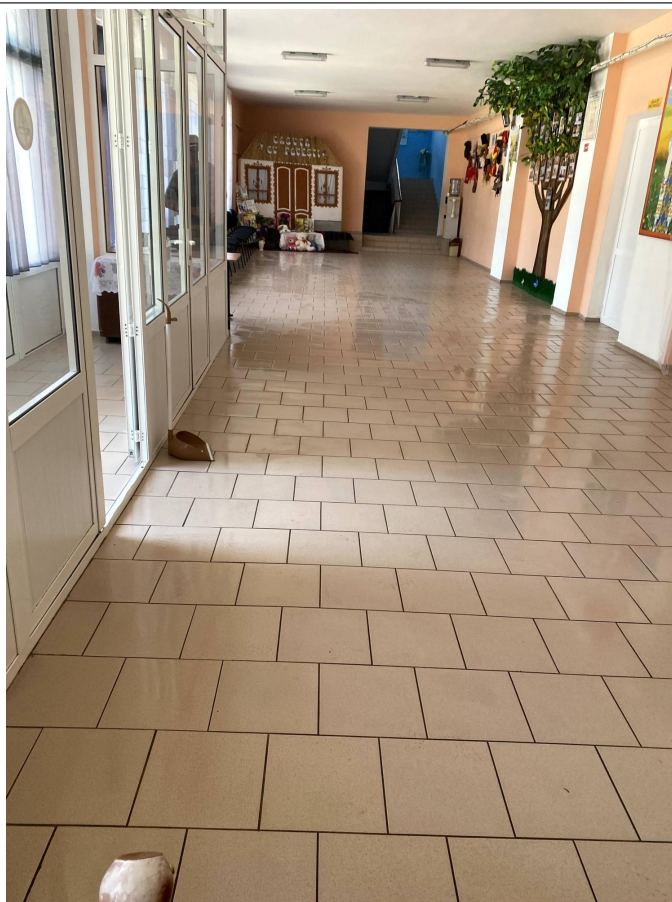
## Galerie - Sala de prestare a serviciului

Nu

Standard: este o diferență de culoare contrastantă (culori închise / culori deschise) între perete și podea
