# Formular de evaluare a condițiilor de accesibilitate a clădirilor publice

| Categorii | Indicatori | Date colectate |
|---|---|---|
| Localitate, raion: | Pelinia (Drochia) | |
| Instituția: | Oficiul Postal Pelinia | |

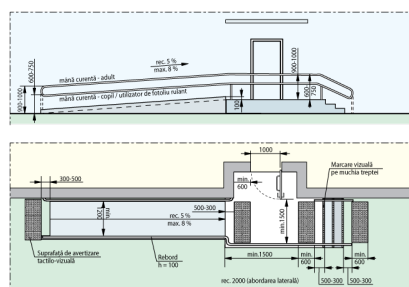
Fig. V.32.b Rampă de acces paralelă cu intrare în clădire

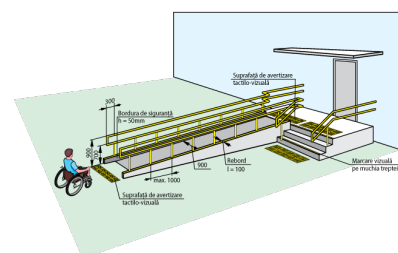
Fig. V.31.a Rampă de acces perpendiculară pe intrarea în clădire

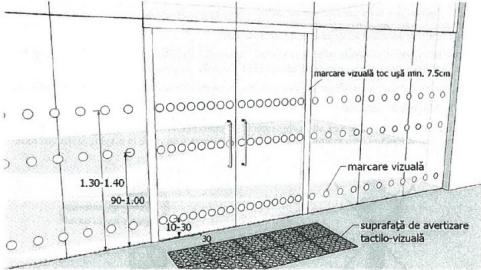
| Categorii | Indicatori | Date colectate |
|---|---|---|
| <p>Prag ușă de intrare:</p> <p>Ușile de la intrare și din interiorul clădirii sunt dotate/marcate corespunzător cu semne contrastante:</p> | <p>Fig. V.23. – Exemplu de conformare a suprafețelor vitrate în cadrul foi de ușă și realizarea contrastului vizual</p> | <p>Un prag cu înălțimea: 9 cm<br/>Standard: pragul trebuie să fie de maxim 2 cm</p> |

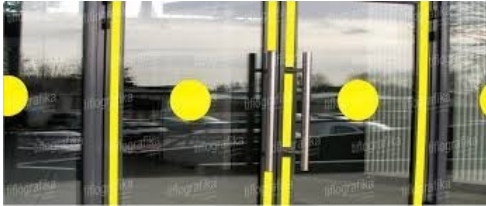
| Categorii | Indicatori | Date colectate |
|---|---|---|
| | <p>Fig. V.24. – Exemplu de conformare a suprafețelor vitrate în cadrul foi de ușă și realizarea contrastului vizual, atunci când ușa și suprafețele adiacente sunt vitrate</p> | <p>Nu<br/>Standard: este o diferență de culoare contrastantă (culori închise / culori deschise) între perete și podea</p> |

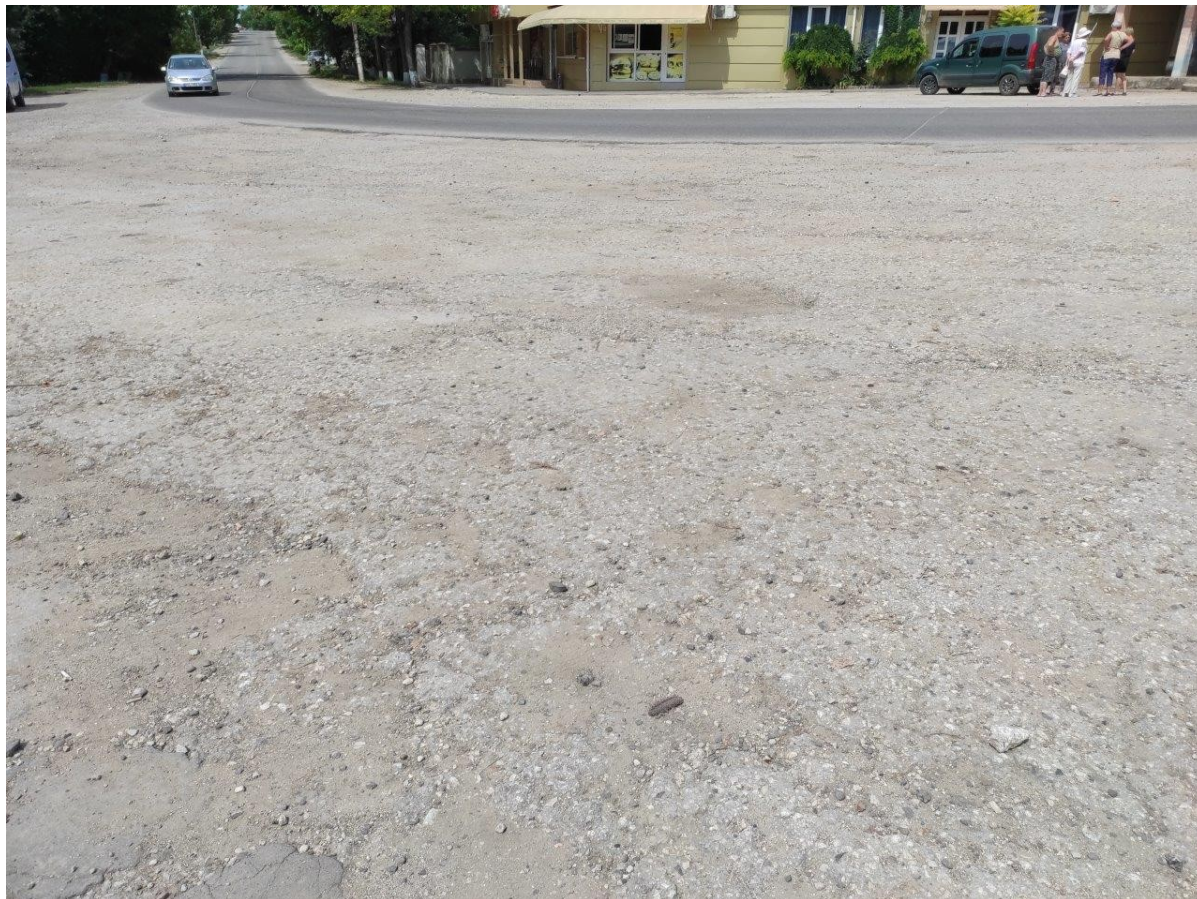
## Galerie - Căi de acces către clădire

| Tip înveliș: | Asfalt |
| Drumurile/Căile de acces sunt: | Deteriorate |
| Trecerea de pe carosabil spre trotuar/clădire: | Abruptă |
| Scări/Trepte: | Da, 1 scări/trepte , înălțimea:7 cm |

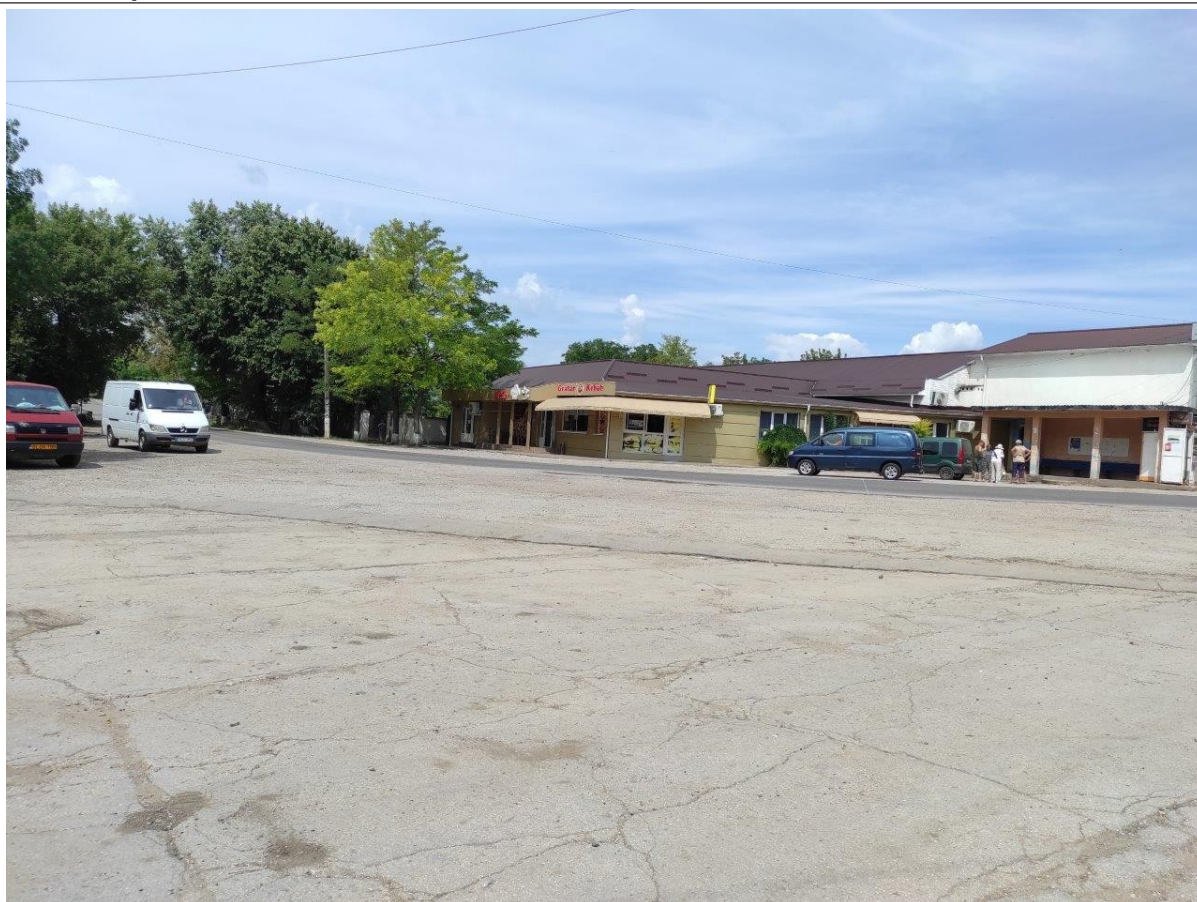
## Galerie - Loc de parcare

| Parcare obișnuită: | Nu , dar există loc unde poate fi amenajată parcare |
| Locuri de parcare amenajate pentru persoanele cu dizabilități: | Nu |
