# Formular de evaluare a condițiilor de accesibilitate a clădirilor publice

Data: 14-06-2025

| Categorii | Indicatori | Date colectate |
|---|---|---|
| Instituția: | BESV 35/73 Camin cultural | |

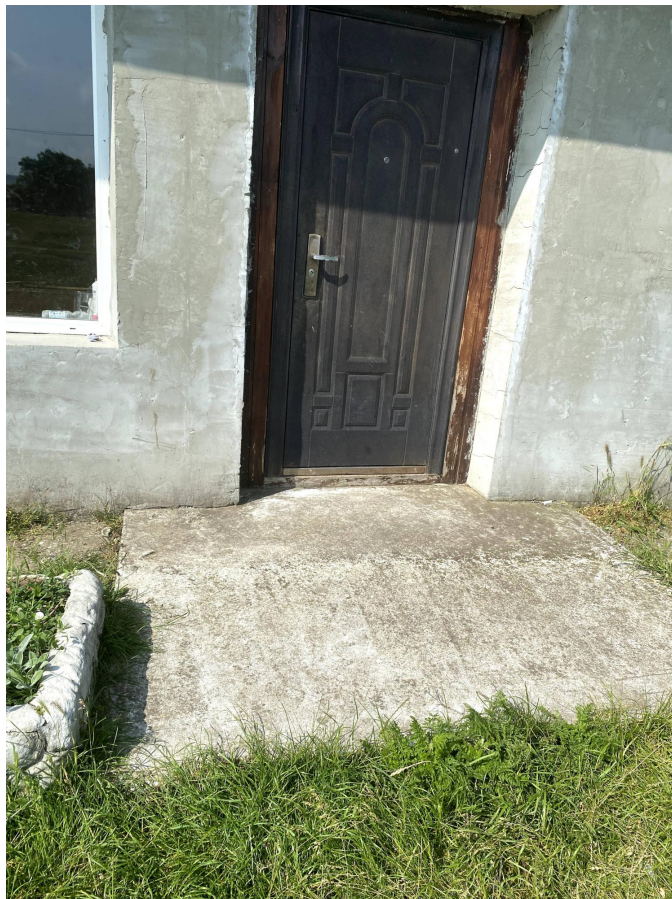
## Galerie - Intrare în clădire

Simplă: 76 cm

Standard: trebuie să fie de minim 90 cm

Un prag cu înălțimea: 12 cm

Standard: pragul trebuie să fie de maxim 2 cm
