# Formular de evaluare a condițiilor de accesibilitate a clădirilor publice

| Categorii | Indicatori | Date colectate |
|---|---|---|
| Instituția: | BESV 35/74 Camin cultural | |
| Tipul instituției: | Instituție culturală | |

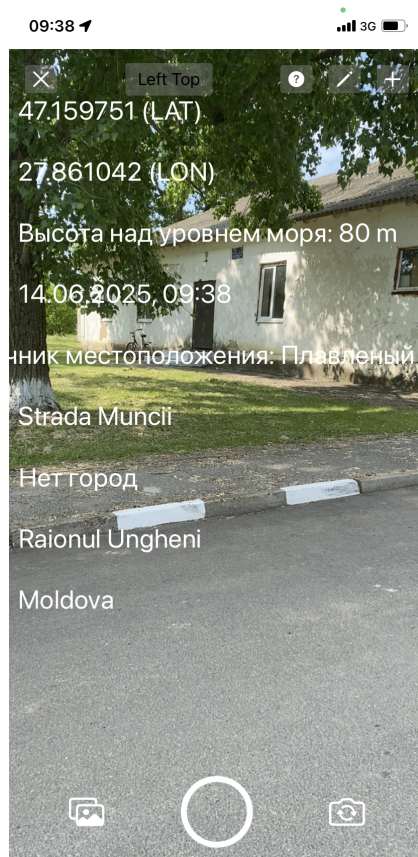
## Galerie - Căi de acces către clădire

| Drumurile/Căile de acces sunt: | Denivelate |
| Trecerea de pe carosabil spre trotuar/clădire: | Abruptă |
| Borduri: | Da, 1 borduri , înălțimea:13 cm |

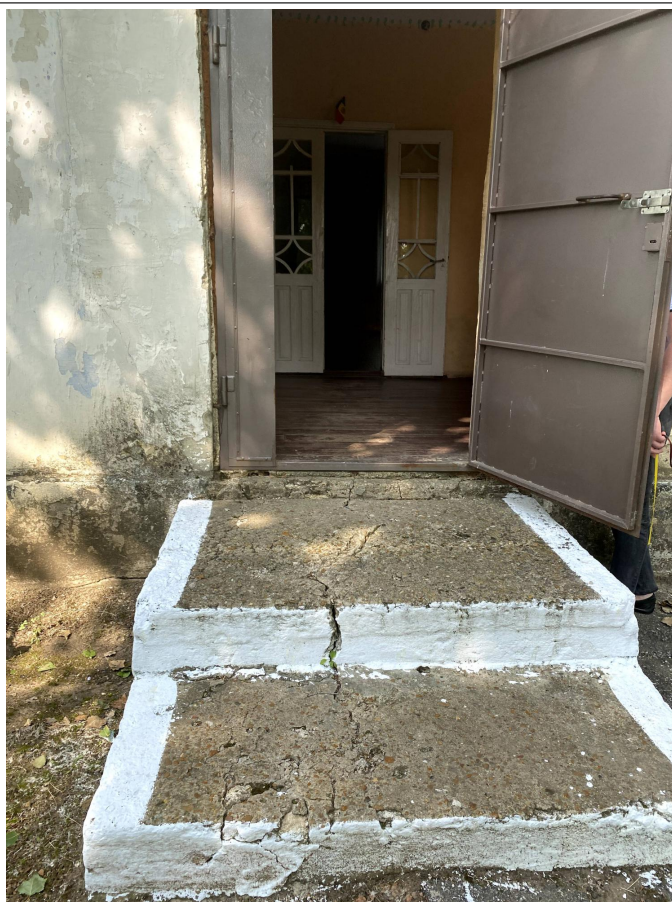
## Galerie - Intrare în clădire

| Intrarea în clădire este la nivelul solului: | Nu |
| La intrare sunt trepte: | Da, 2 trepte , Înălțime totală a treptelor/scărilor (cm)36 cm |
| Înălțimea pragului ușii (de la nivelul solului până la nivelul superior al pragului): | 47 cm<br>Standard: Se aplica regula de 1:12 |
| Dacă există trepte, sunt semnalate treptele cu elemente contrastante și/sau tactile: | Nu<br>Standard: prima și ultima treaptă trebuie semnalate în culori contrastante |
| Există rampă de acces: | Nu |

| Categorii | Indicatori | Date colectate |
|---|---|---|
| | Prag ușă de intrare: | Un prag cu înălțimea: 18 cm<br>Standard: pragul trebuie să fie de maxim 2 cm |

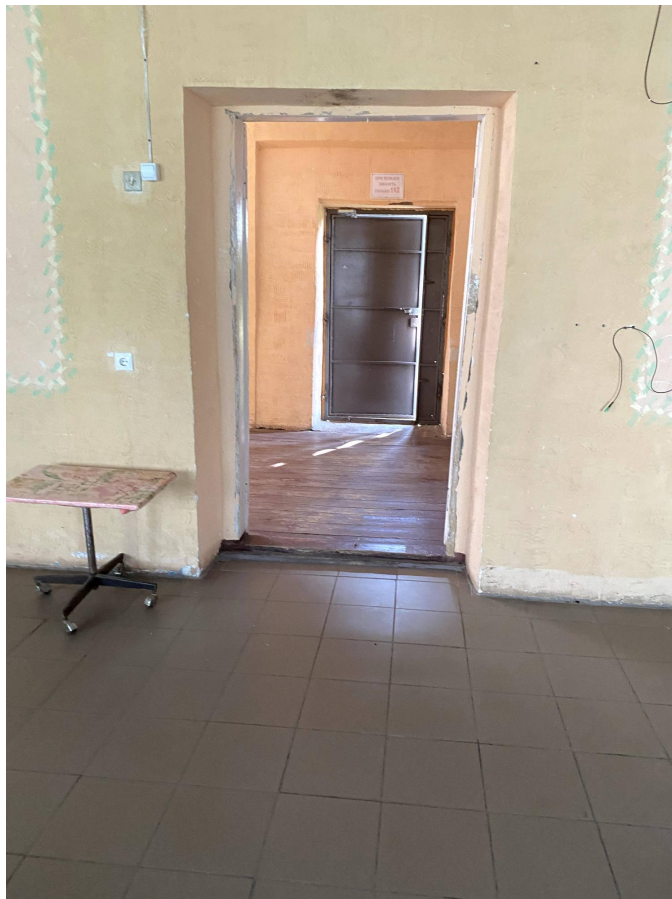
## **Galerie - Coridoare**

| Lățimea coridorului (în cel mai îngust loc) este peste 150 cm? | Da |
| Culori contrastante (este o diferență de culoare contrastantă (culori închise / culori deschise) între perete și podea): | Da |

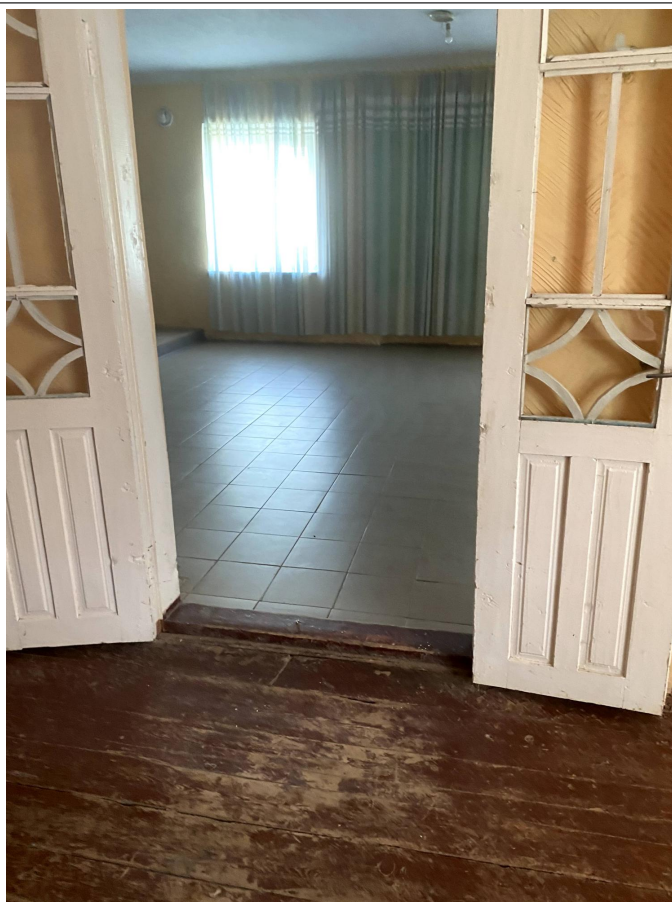
## **Galerie - Sala de prestare a serviciului**

| În sală este spațiu de manevră pentru un scaun rulant cu diagonala minimă de 140 cm: | Da |

| Categorii | Indicatori | Date colectate |
|---|---|---|
| | Culori contrastante pentru sală: | Nu<br>Standard: este o diferență de culoare contrastantă (culori închise / culori deschise) între perete și podea |
