# Formular de evaluare a condițiilor de accesibilitate a clădirilor publice

| Categorii | Indicatori | Date colectate |
|---|---|---|
| Localitate, raion: | Frumoasa (Calarasi) | |
| Instituția: | BESV 9/15 (Casa de cultura) | |

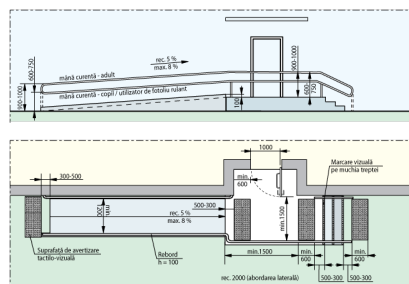
Fig. V.32.b Rampă de acces paralelă cu intrare în clădire

| Categorii | Indicatori | Date colectate |
|---|---|---|
| | Există rampă de acces: | Nu |

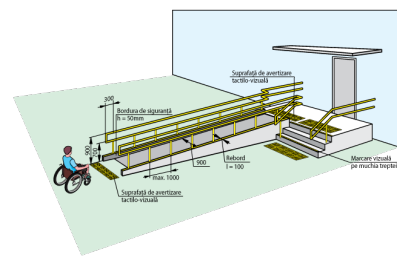
Fig. V.31.a Rampă de acces perpendiculară pe intrarea în clădire
