# Formular de evaluare a condițiilor de accesibilitate a clădirilor publice

Data: **10-08-2023**

| Categorii | Indicatori | Date colectate |
|---|---|---|
| Instituția: | Scoala de muzica or. Drochia | |

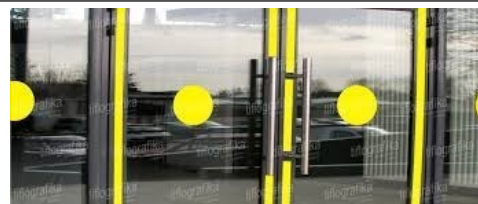
Fig. V.1 Buzunare la coridoare (p.47/)

| Lățime (dacă este cazul, în cel mai îngust loc): | 120 cm , nu există buzunare la coridoare<br>Standard: Lățimea minimă a coridorului ar trebui să fie de cel puțin 150 cm), Dacă coridorul este îngust (până la 180 cm) |

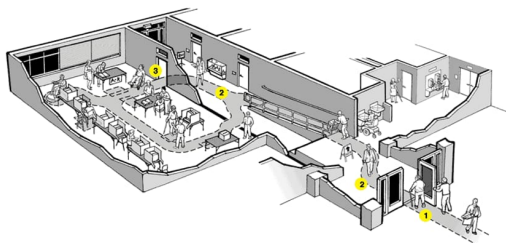
În sală este spațiu de manevră pentru un scaun rulant cu diagonala minimă de 140 cm:

Spațiul interior este suficient iluminat:

Culori contrastante pentru sală:

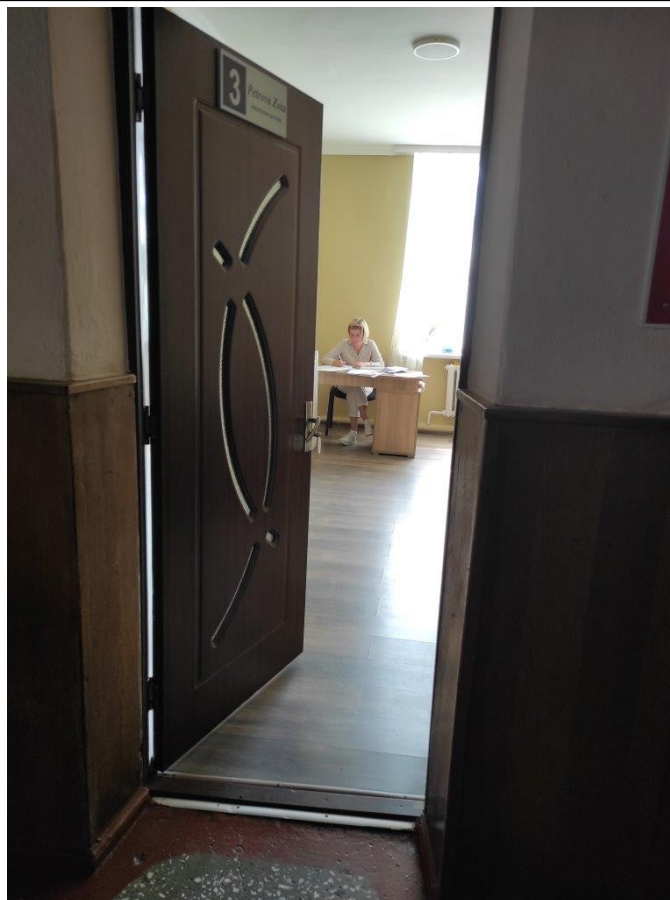
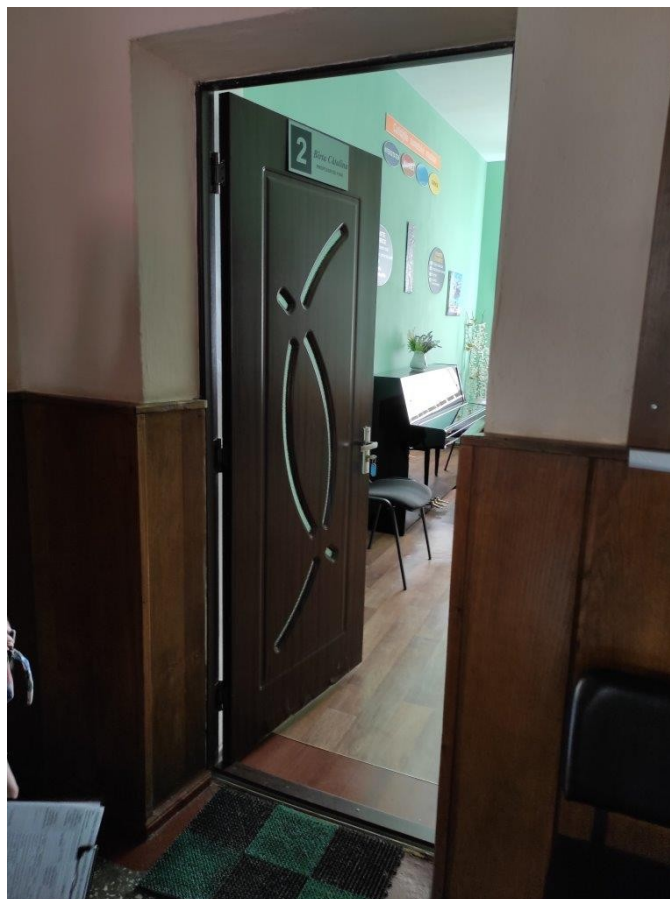
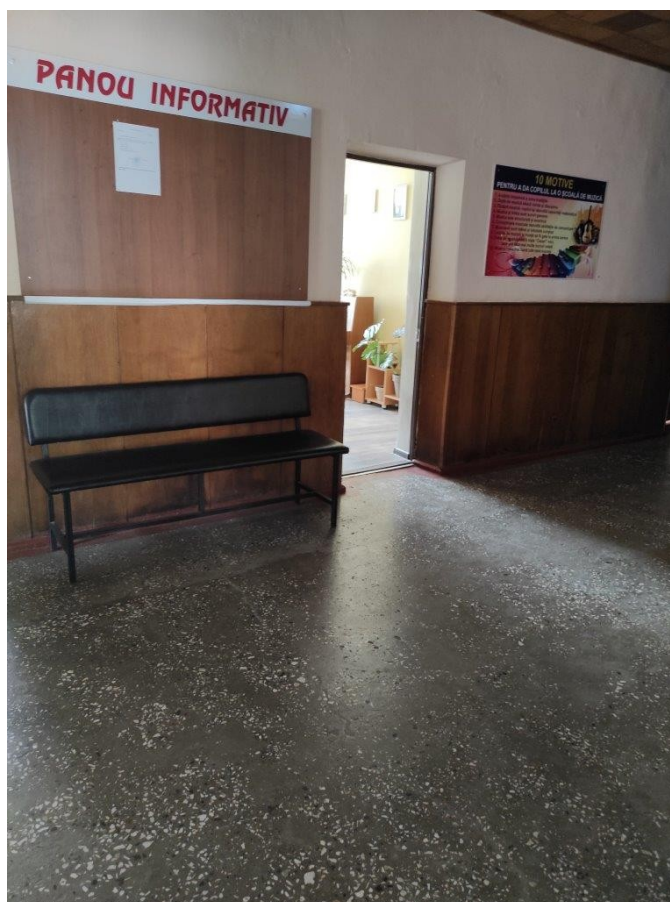
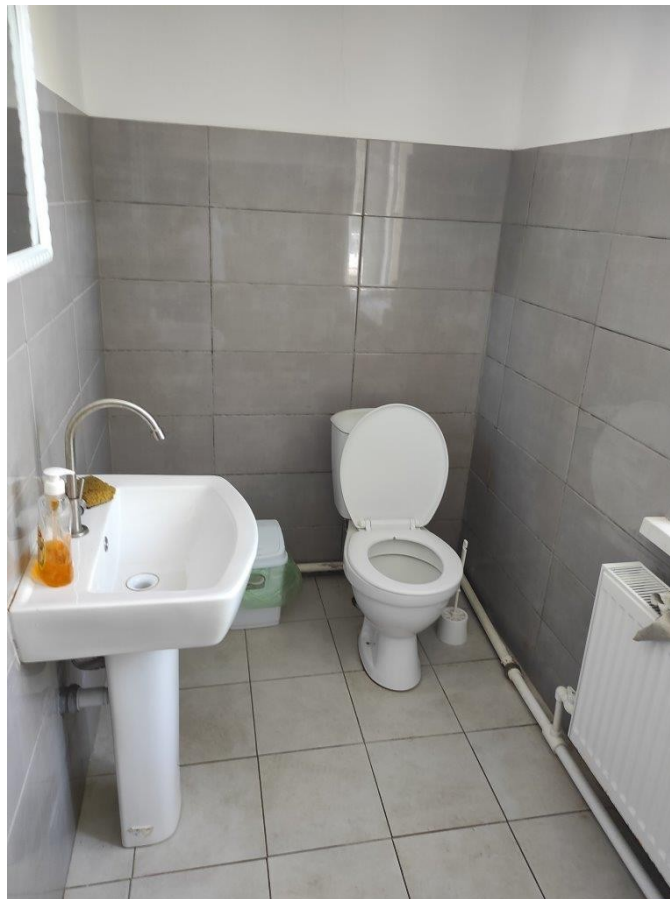
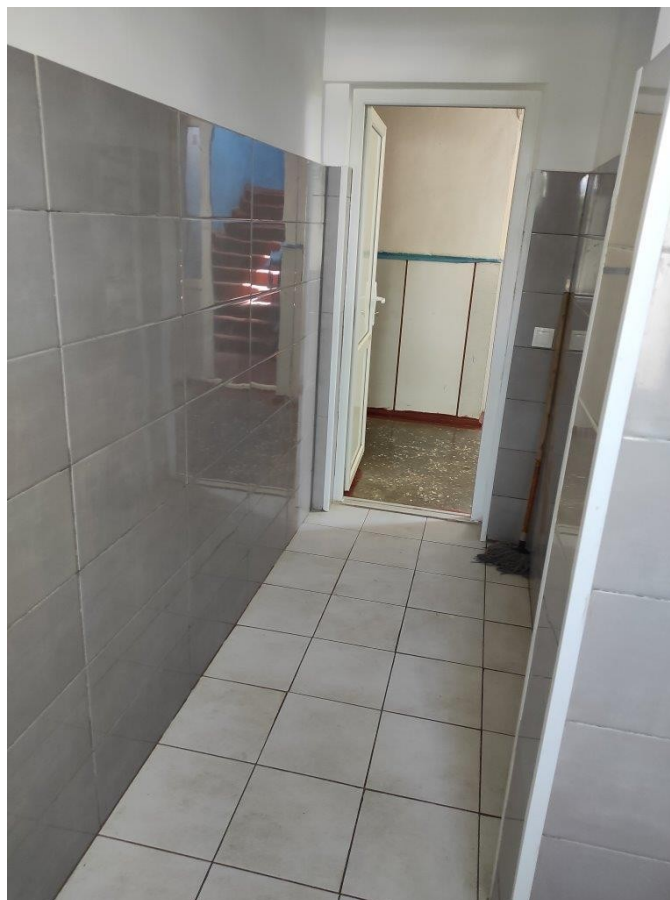
**Galerie - Sala de prestare a serviciului**

Parter

Nu

Da
