# Formular de evaluare a condițiilor de accesibilitate a clădirilor publice

Data: 20-07-2025

| Categorii | Indicatori | Date colectate |
|---|---|---|
| Instituția: | BESV Pervomaiscoe nr. 14/33 (Căminul Cultural) | |

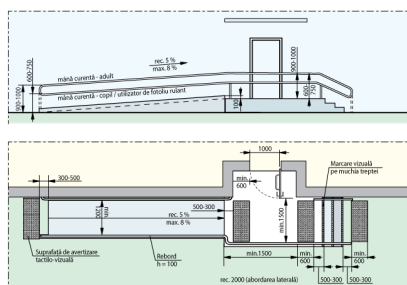
Fig. V.32b Rampă de acces paralelă cu intrare în clădire

| La intrare sunt trepte: | Da, 8 trepte , Înălțime totală a treptelor/scărilor (cm)145 cm |
| Există rampă de acces: | Nu |

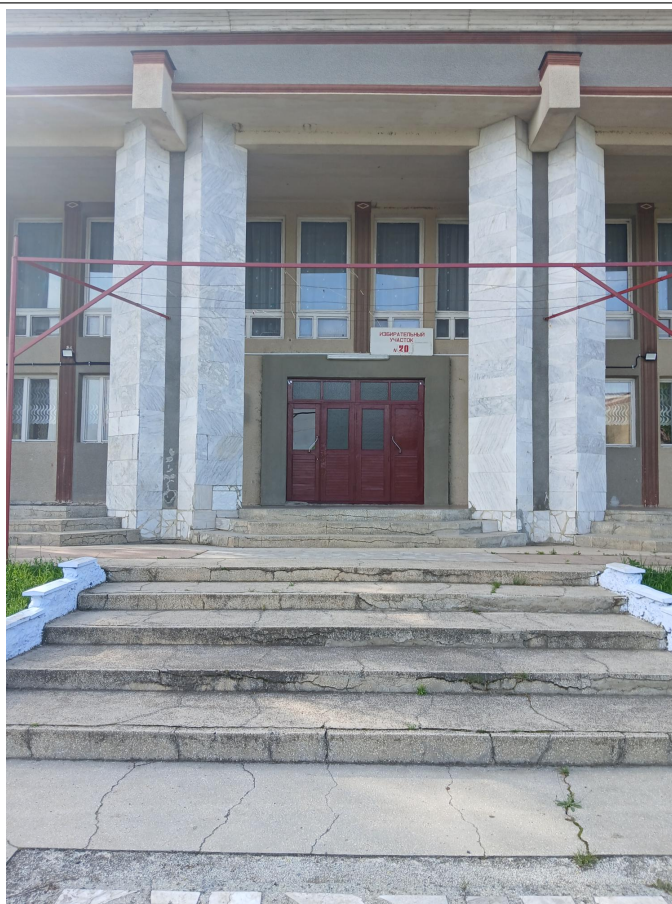
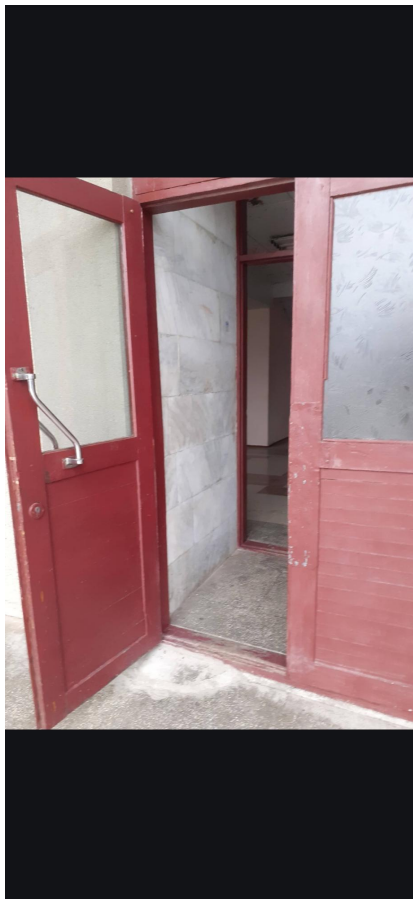
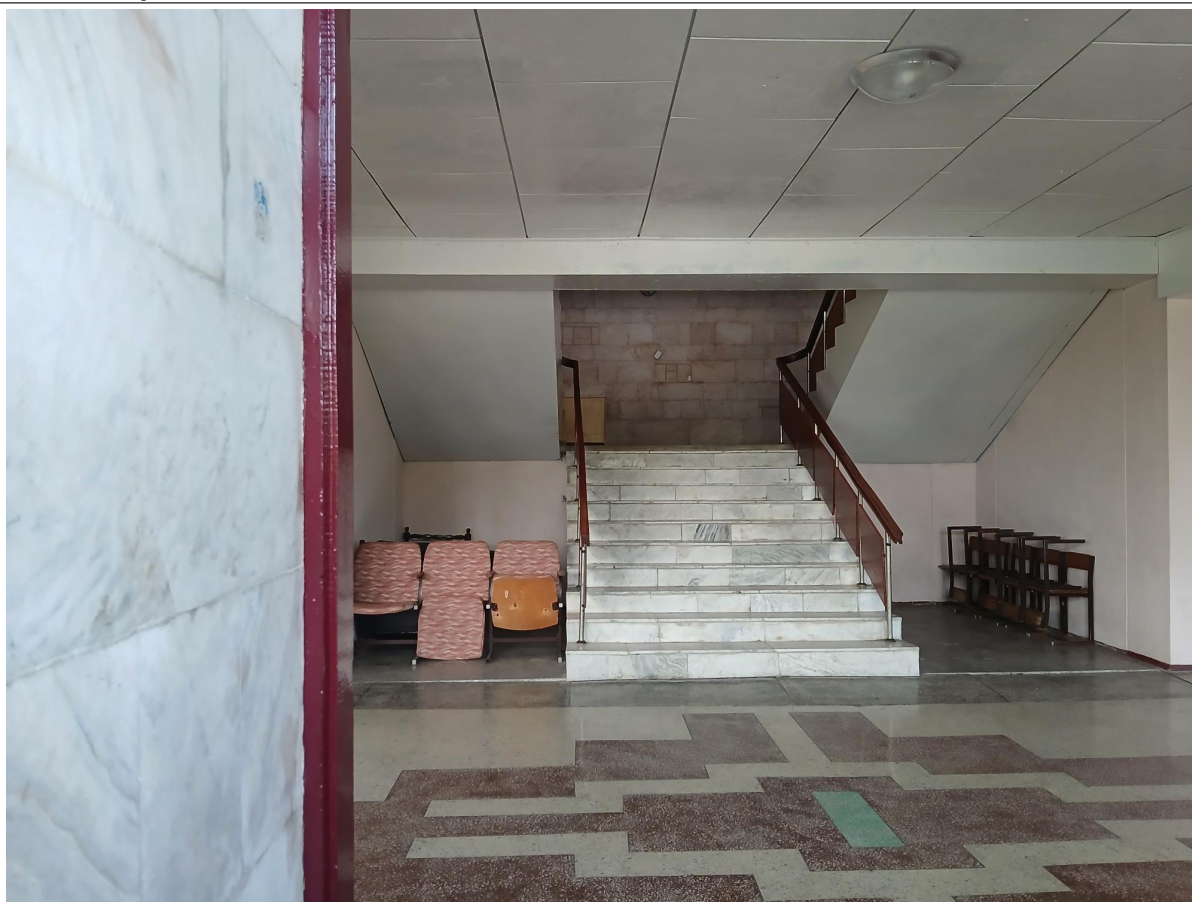
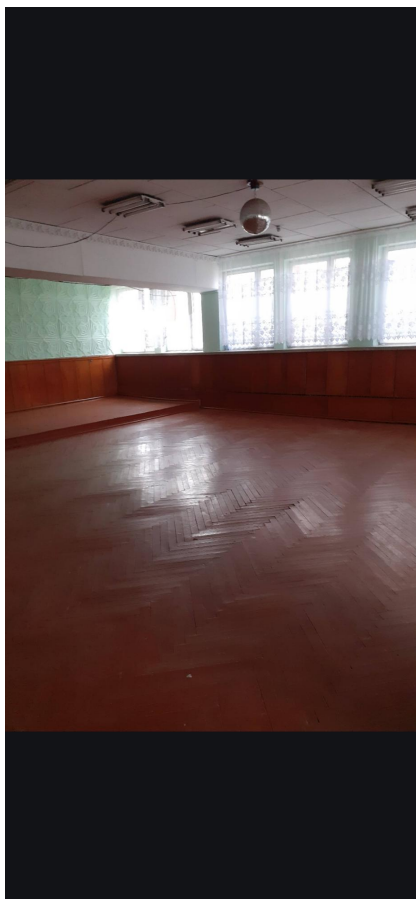
## **Galerie - Intrare în clădire**

| Prag ușă de intrare: | Un prag cu înălțimea: 10 cm<br>Standard: pragul trebuie să fie de maxim 2 cm |
