# Formular de evaluare a condițiilor de accesibilitate a clădirilor publice

Data: 27-09-2023

| Categorii | Indicatori | Date colectate |
|---|---|---|
| Instituția: | Casa de Cultura Balatina | |

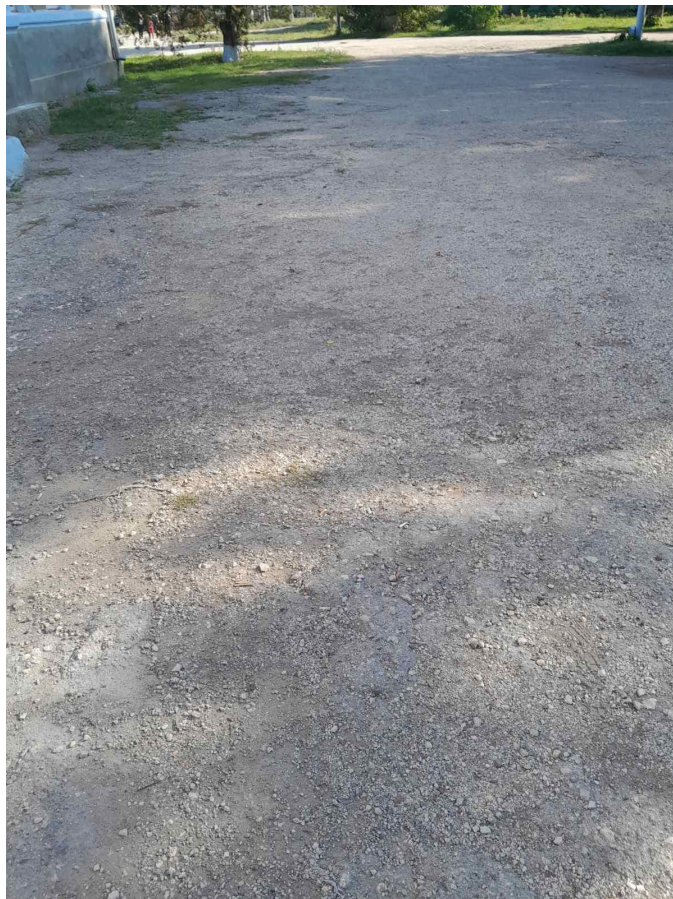
## **Galerie - Căi de acces către clădire**

| Tip înveliș: | Asfalt |
| Drumurile/Căile de acces sunt: | Deteriorate |
| Trotuare: | Nu |
| Există pavaj tactil sau marcaj contrastant la ieșirea de pe carosabil pe trotuar: | Nu |
| Trotuarul are pavaj tactil sau marcaj contrastant: | Nu |

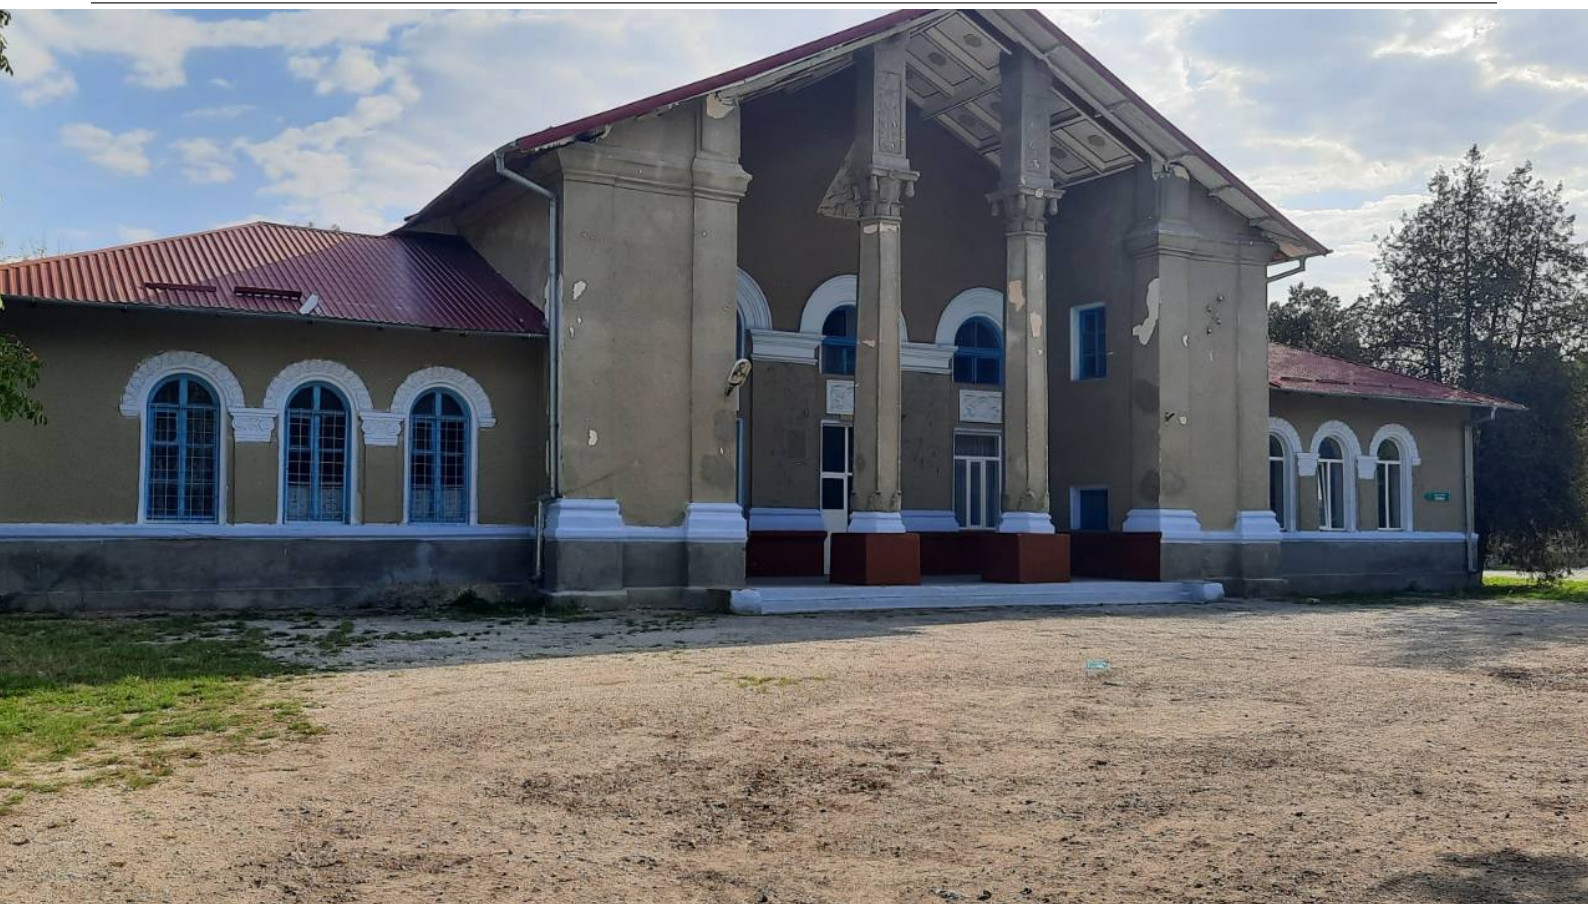
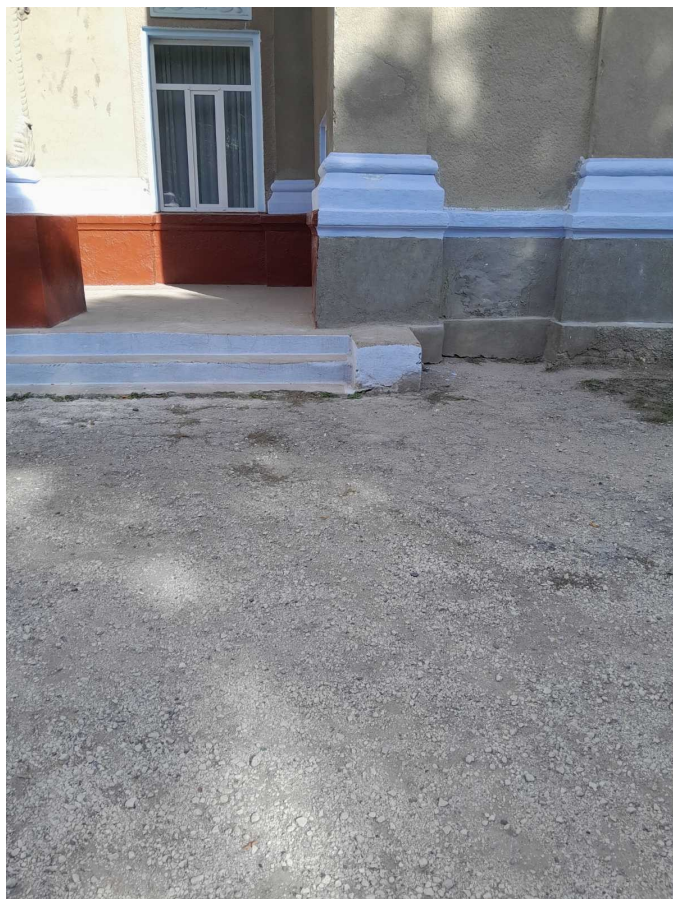
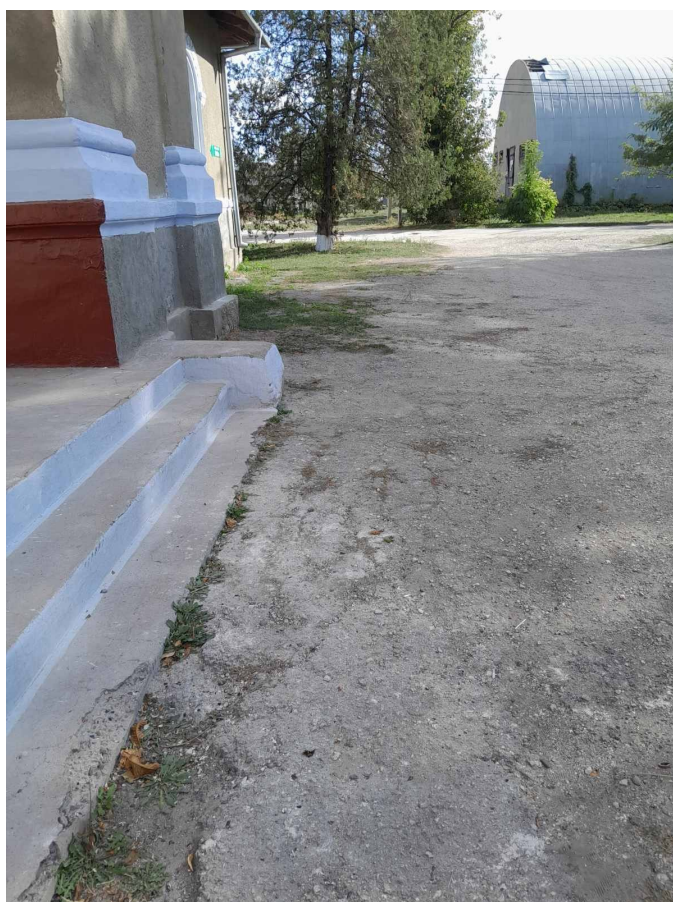
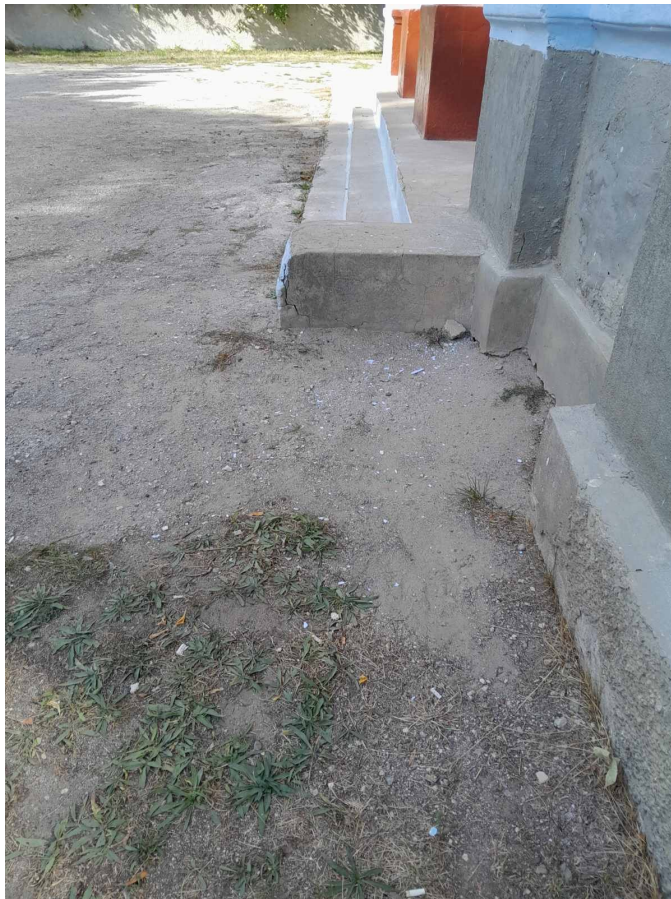
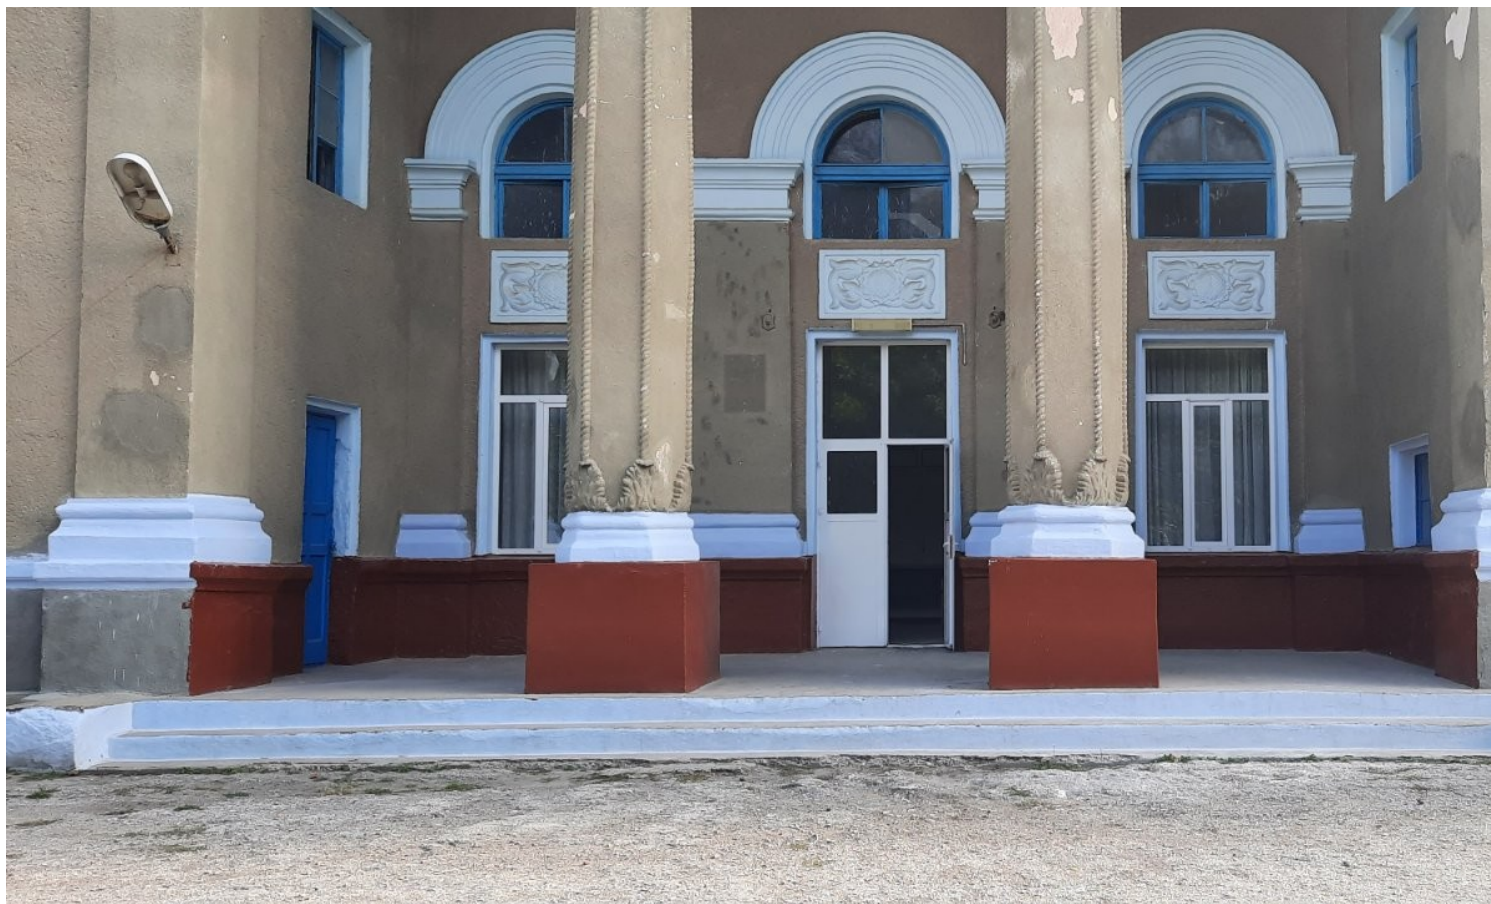
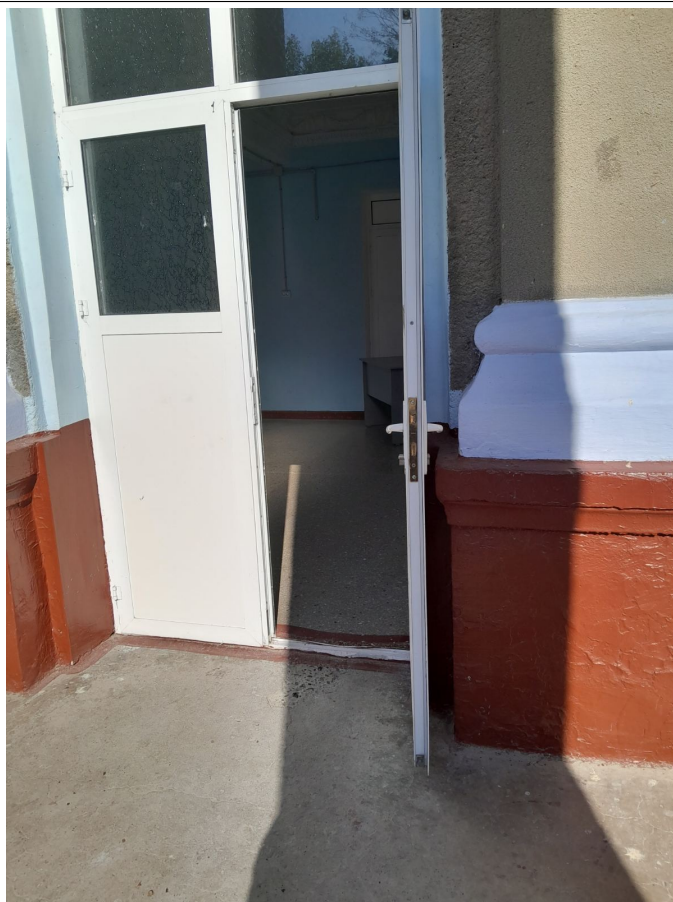
## **Galerie - Intrare în clădire**

| Intrarea în clădire este la nivelul solului: | Nu |
| La intrare sunt trepte: | Da, 2 trepte, Înălțime totală a treptelor/scărilor (cm) 16 cm |
| Înălțimea pragului ușii (de la nivelul solului până la nivelul superior al pragului): | 30 cm<br>Standard: Se aplica regula de 1:12 |
| Dacă există trepte, sunt semnalate treptele cu elemente contrastante și/sau tactile: | Nu<br>Standard: prima și ultima treaptă trebuie semnalate în culori contrastante |
| Există rampă de acces: | Nu |

| Dimensiuni ușă de intrare: | Dublă: 75 cm + 70 cm<br>Standard: lumina ușii duble trebuie să fie de minim 90 cm<br>Ușa mică din cea dublă este blocată |
