# Formular de evaluare a condițiilor de accesibilitate a clădirilor publice

| Categorii | Indicatori | Date colectate |
|---|---|---|
| Localitate, raion: | Palanca (Calarasi) | |
| Instituția: | BESV 9/21 (Biblioteca) | |

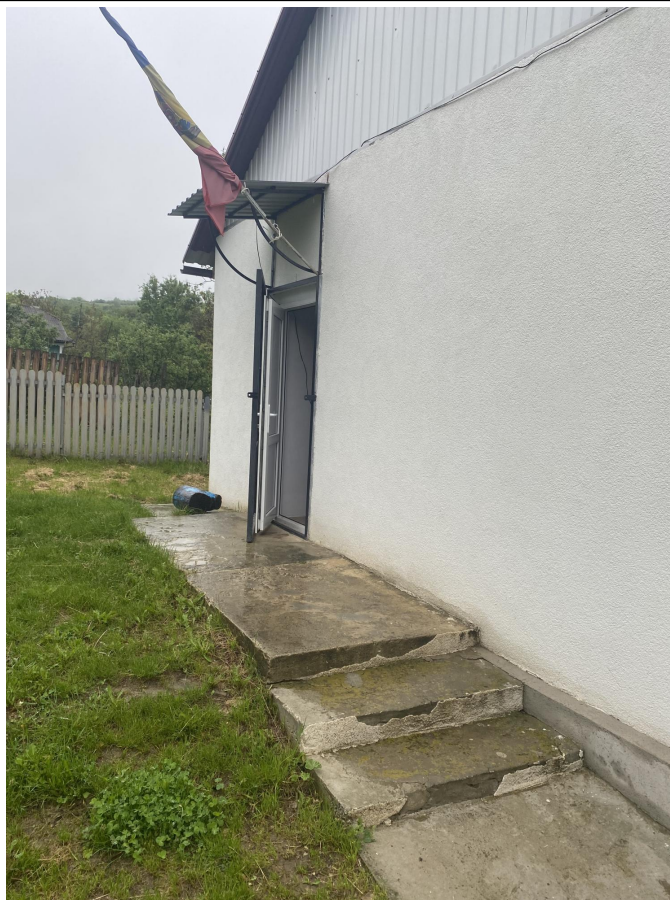
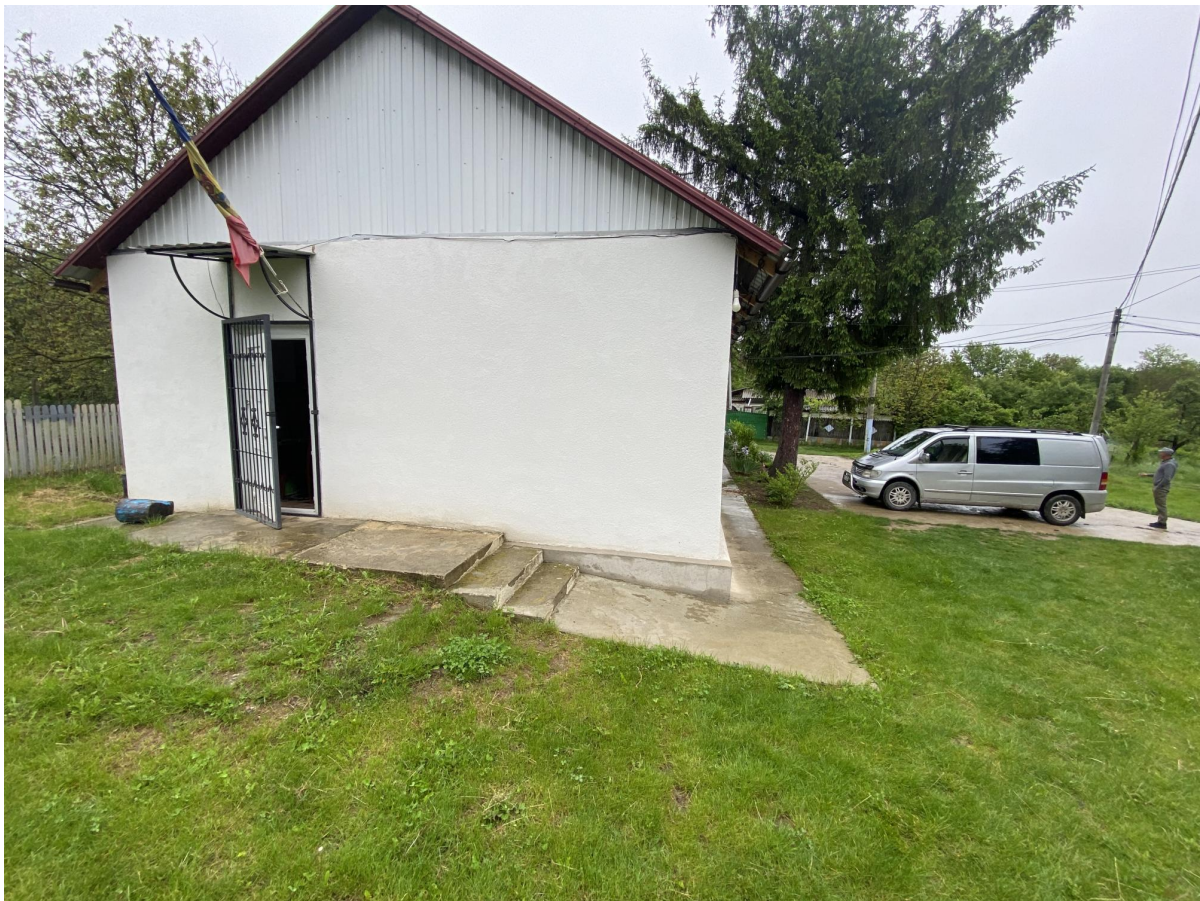
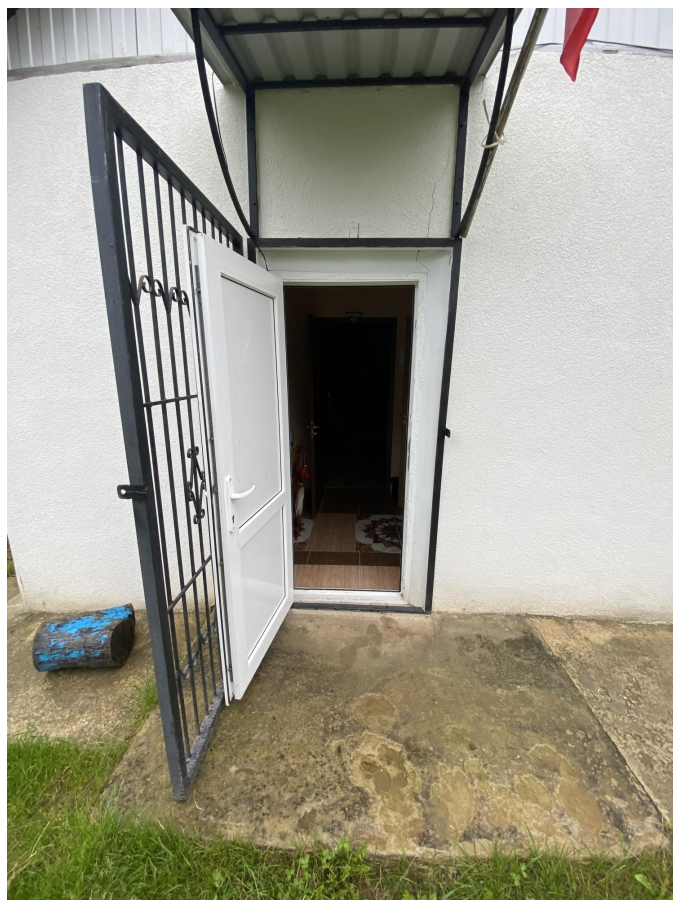
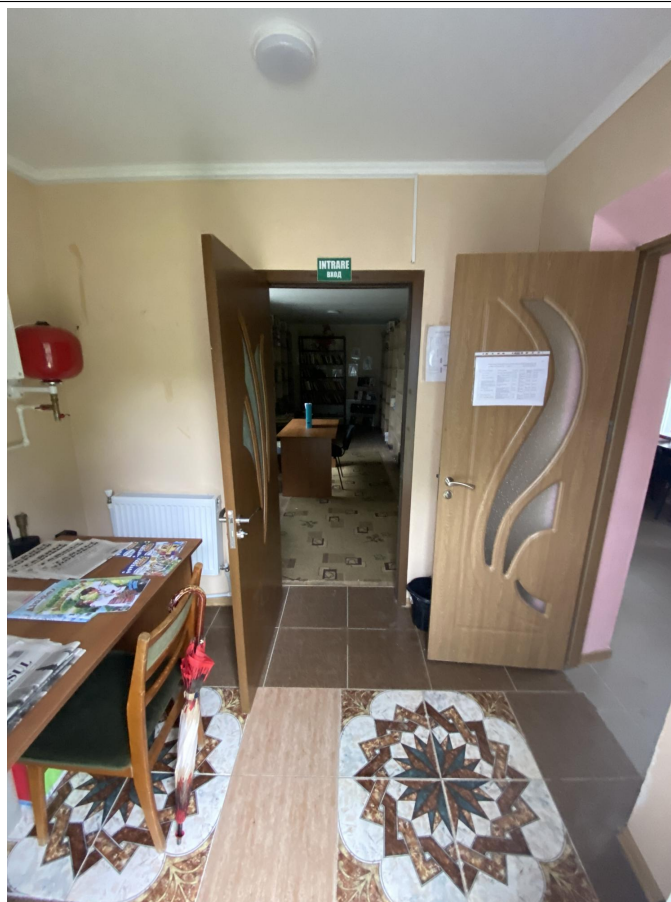
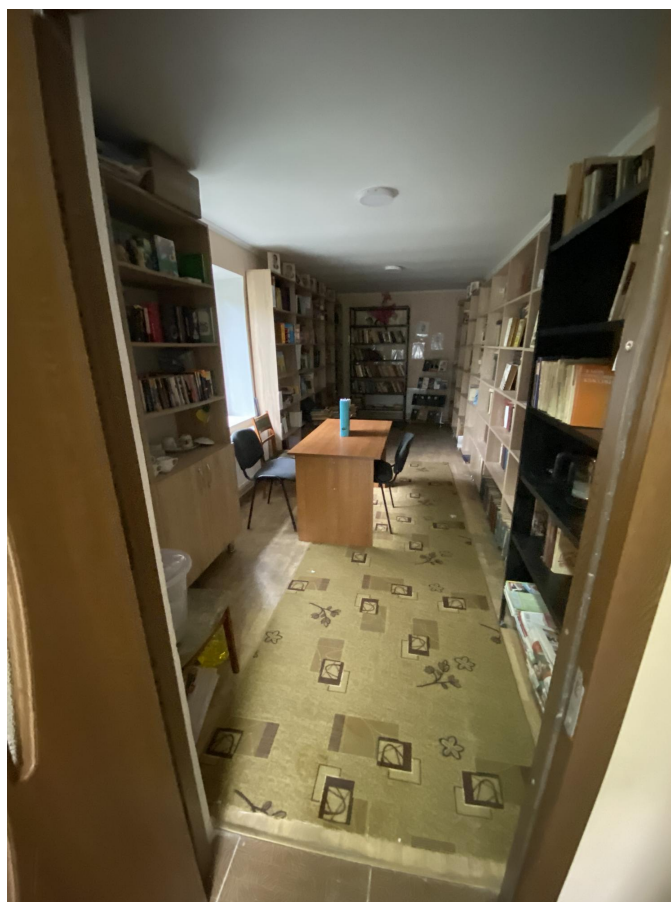
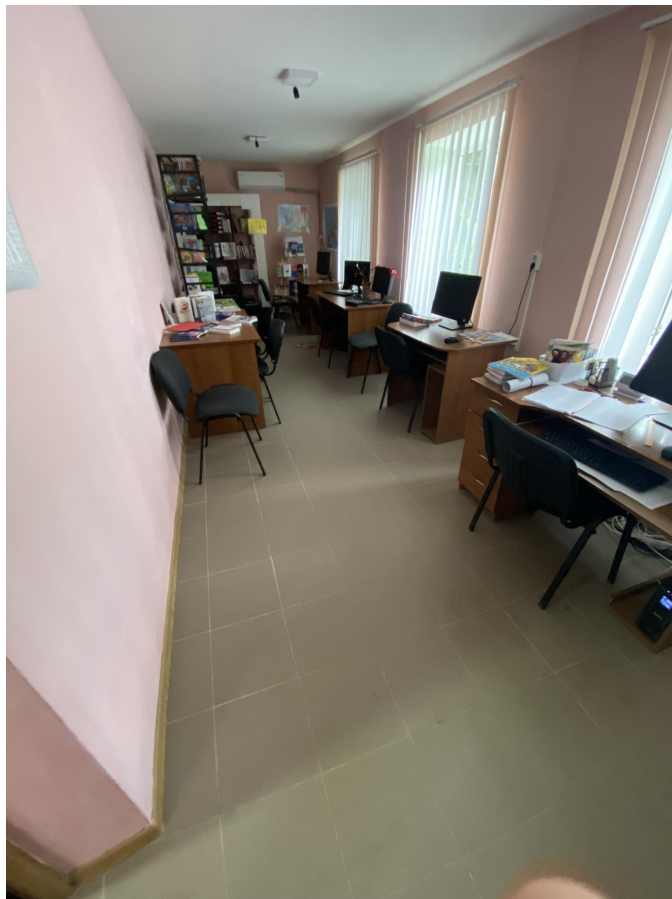
**Galerie - Intrare în clădire**

La intrare sunt trepte:

Da, 3 trepte , Înălțime totală a treptelor/scărilor (cm)35 cm

| Dimensiuni ușă de intrare: | Simplă: 70 cm<br><b>Standard: trebuie să fie de minim 90 cm</b><br>- |
| Prag ușă de intrare: | Prag exterior și interior cu înălțimile: 3 + 5 cm<br><b>Standard: pragul trebuie să fie de maxim 2 cm</b> |
