# Formular de evaluare a condițiilor de accesibilitate a clădirilor publice

| Categorii | Indicatori | Date colectate |
|---|---|---|
| Adresa, strada, nr.: | Prieteniei 14 | |
| Instituția: | BESV Drochia nr. 14/6 (SRL „Global Farming,,) | |

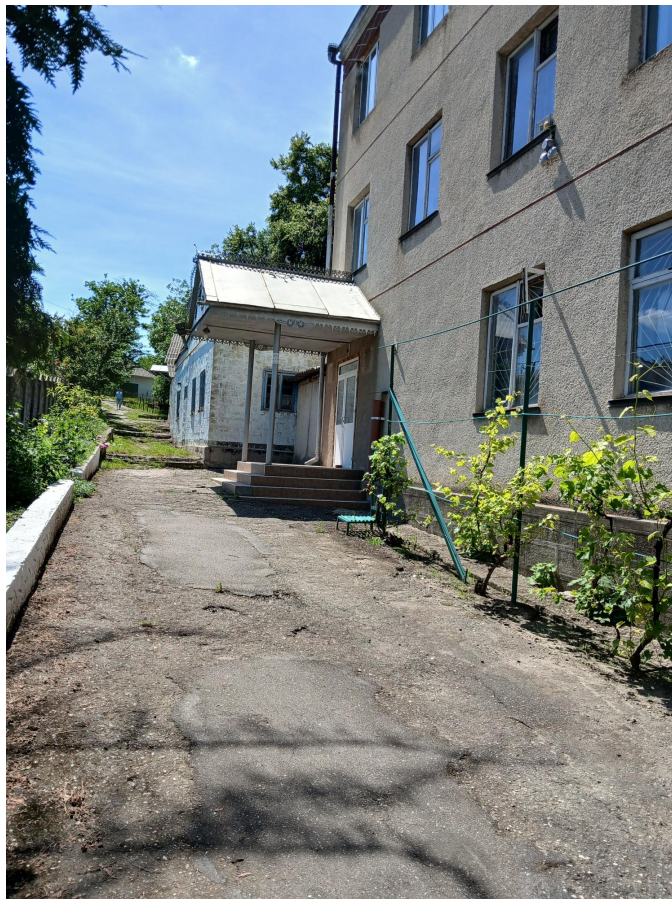
## Galerie - Căi de acces către clădire

| Drumurile/Căile de acces sunt: | Deteriorate |

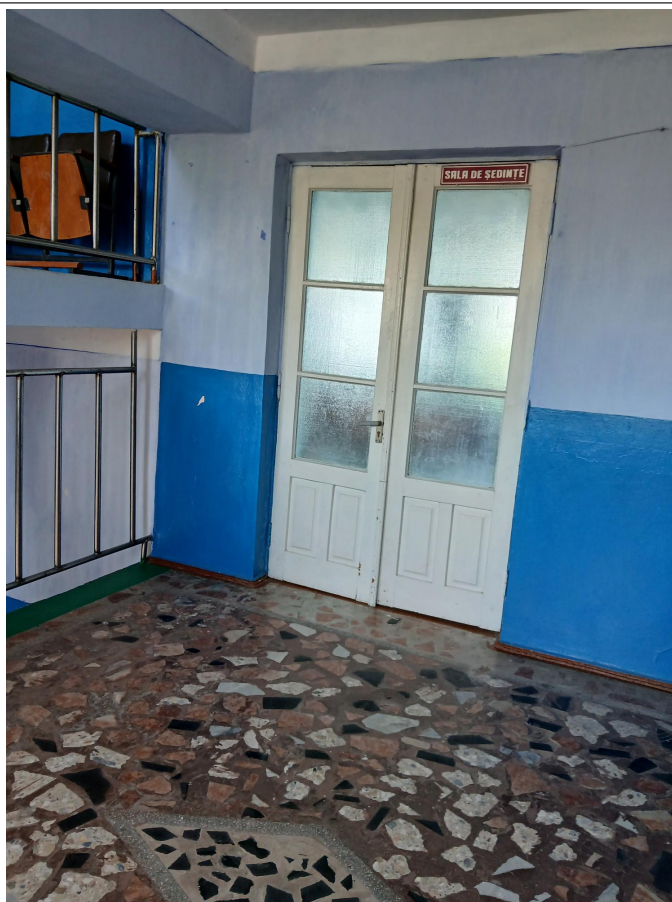
## Galerie - Uși

| Prag ușă de intrare: | Un prag cu înălțimea: 5 cm<br>Standard: pragul trebuie să fie de maxim 2 cm |
| Ușile de la intrare și din interiorul clădirii sunt dotate/marcate corespunzător cu semne contrastante: | Nu<br>Standard: este o diferență de culoare contrastantă (culori închise / culori deschise) între perete și podea |
