# Formular de evaluare a condițiilor de accesibilitate a clădirilor publice

Data: 20-07-2025

| Categorii | Indicatori | Date colectate |
|---|---|---|
| Instituția: | BESV Fîntînița nr. 14/17 (Primăria, Sala de ședințe) | |

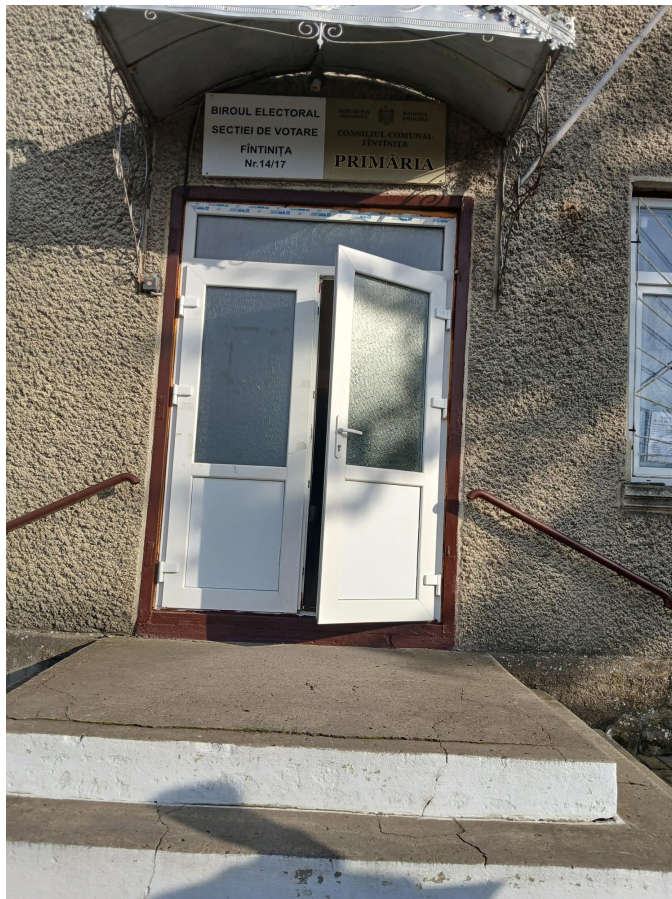
| Intrarea în clădire este la nivelul solului: | Da |
| Ușa se deschide în interior sau exterior: | Exterior |

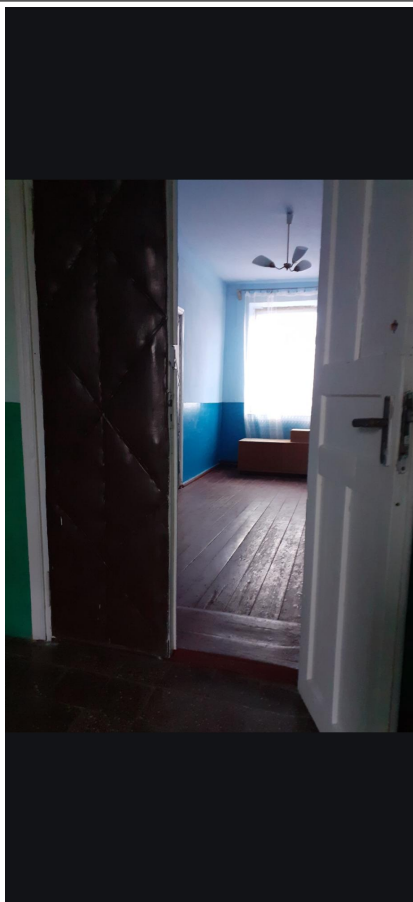
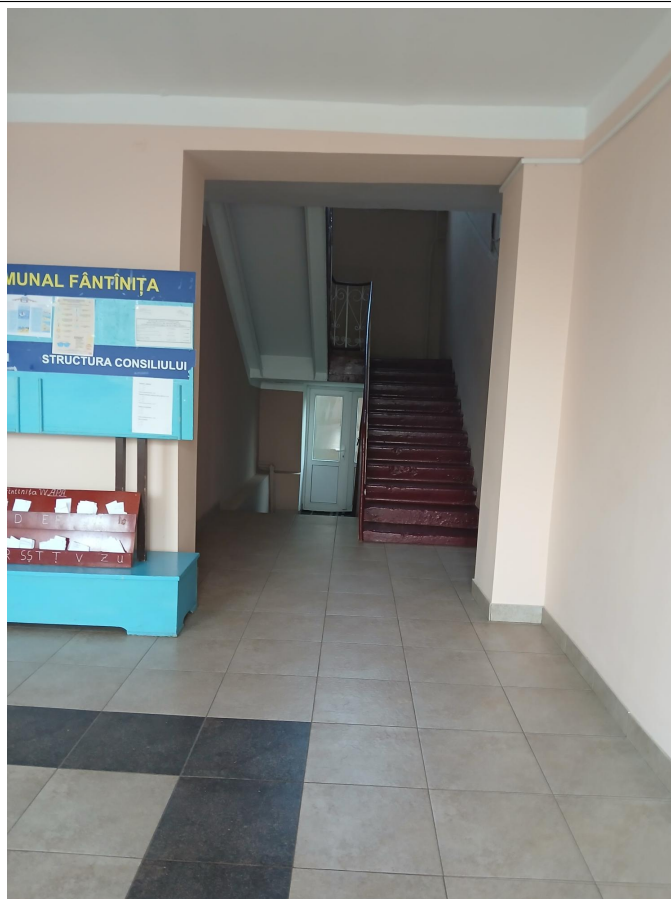
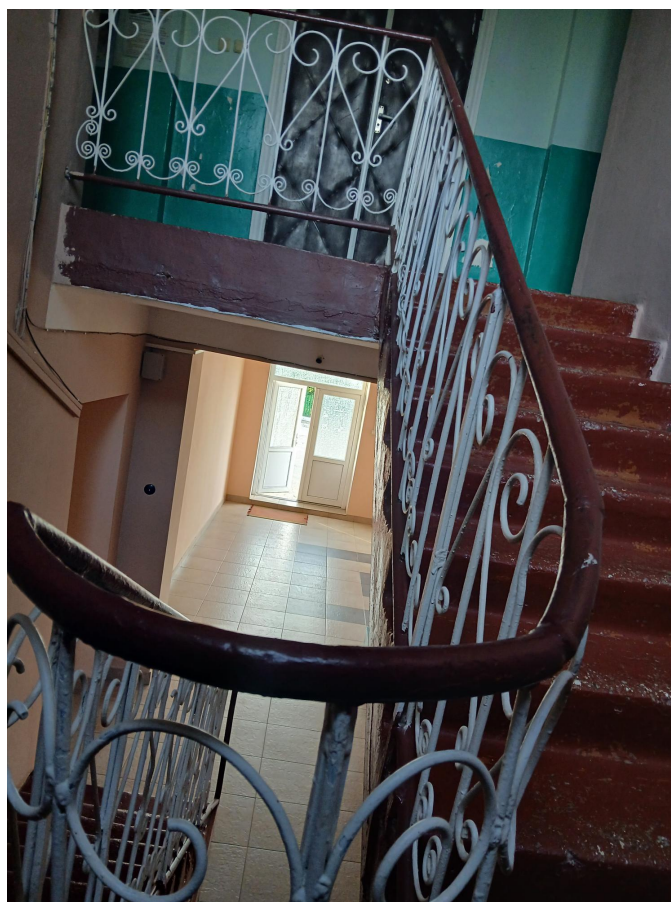
## Galerie - Uși

| Dimensiuni ușă de intrare: | Dublă: 75 cm + 75 cm<br>Standard: lumina ușii duble trebuie să fie de minim 90 cm |
| Prag ușă de intrare: | Un prag cu înălțimea: 15 cm<br>Standard: pragul trebuie să fie de maxim 2 cm |
