# Formular de evaluare a condițiilor de accesibilitate a clădirilor publice

| Categorii | Indicatori | Date colectate |
|---|---|---|
| Instituția: | Liceul Teoretic Balatina | |

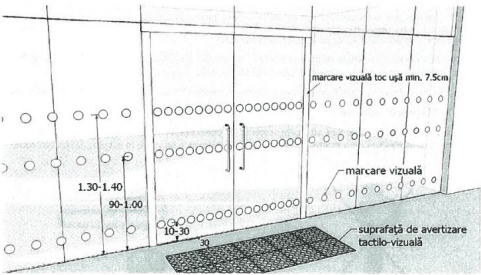
Fig. V.24. – Exemplu de conformare a suprafețelor vitrate în cadrul foi de ușă și realizarea contrastului vizual, atunci când ușa și suprafețele adiacente sunt vitrate

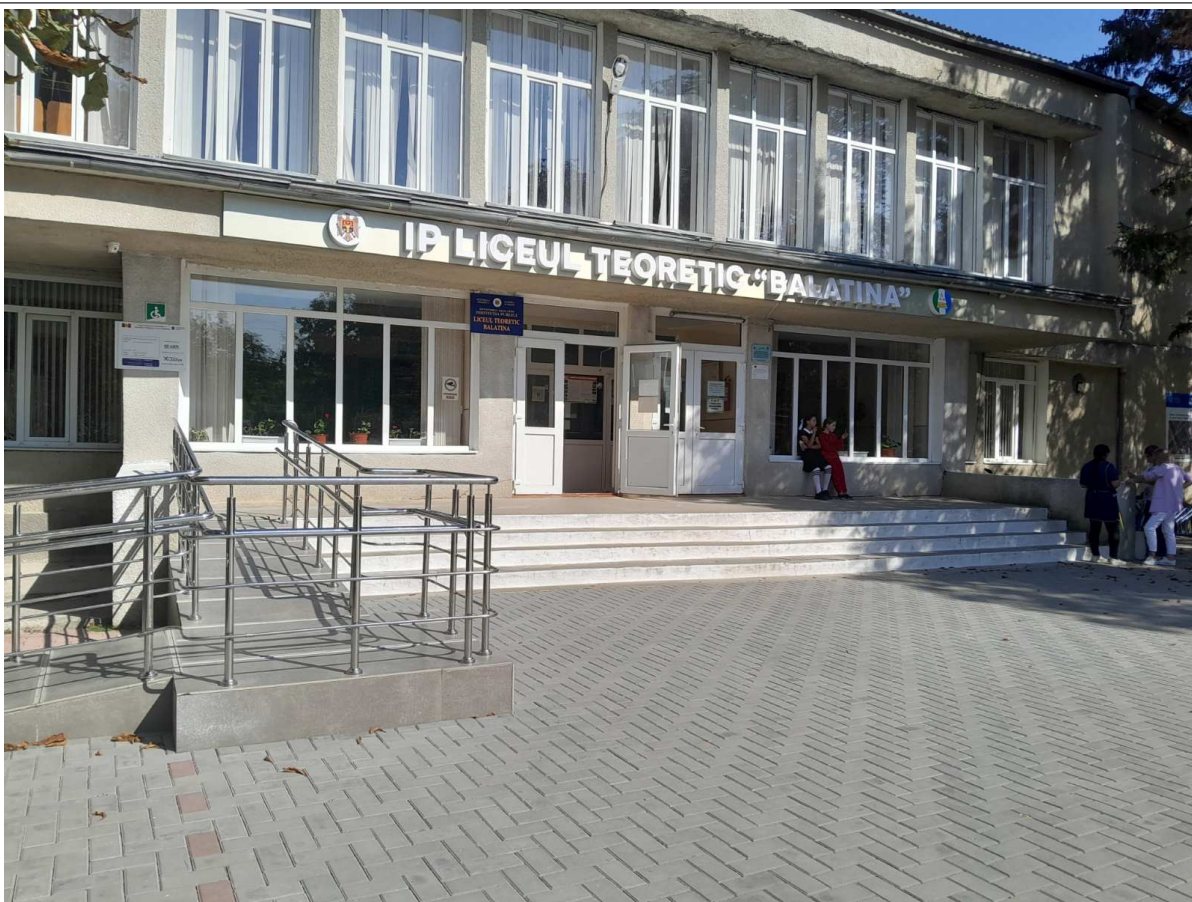
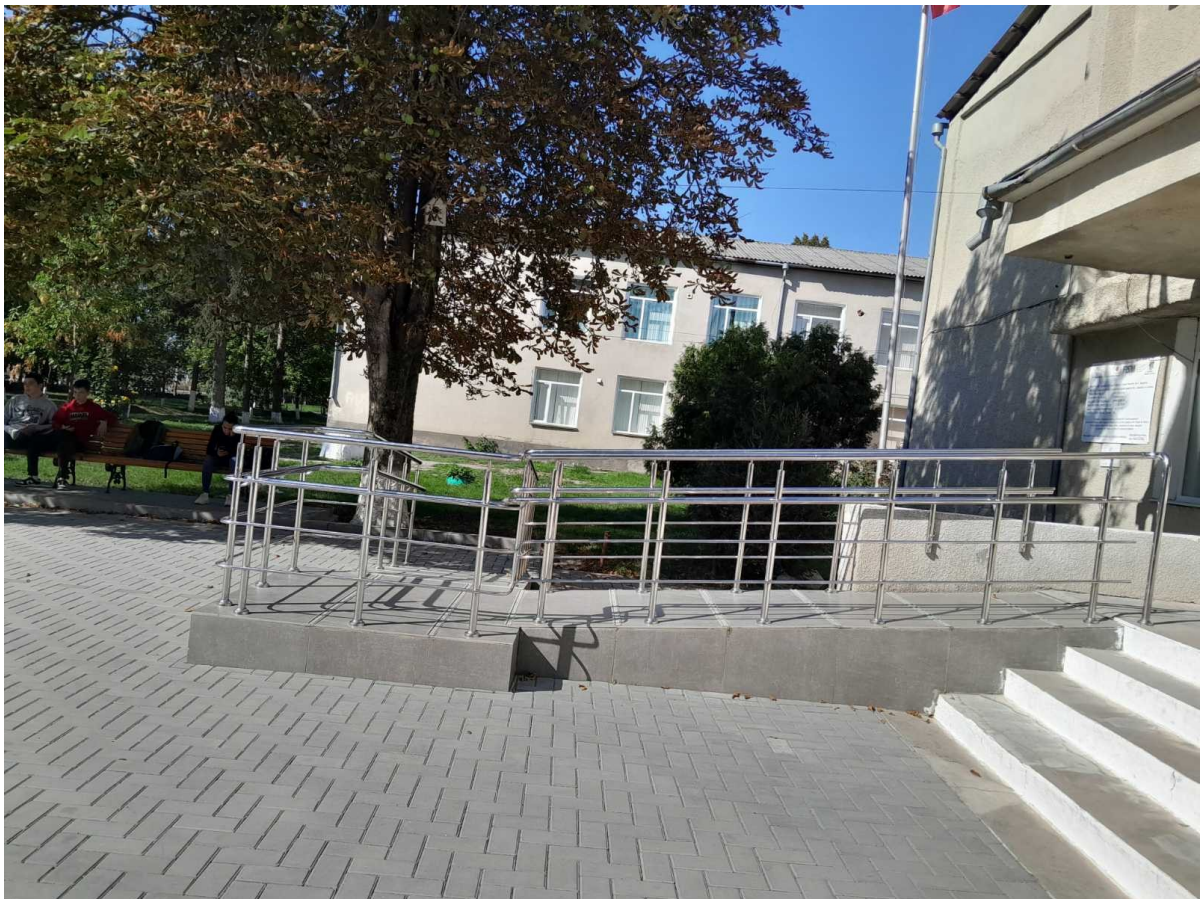
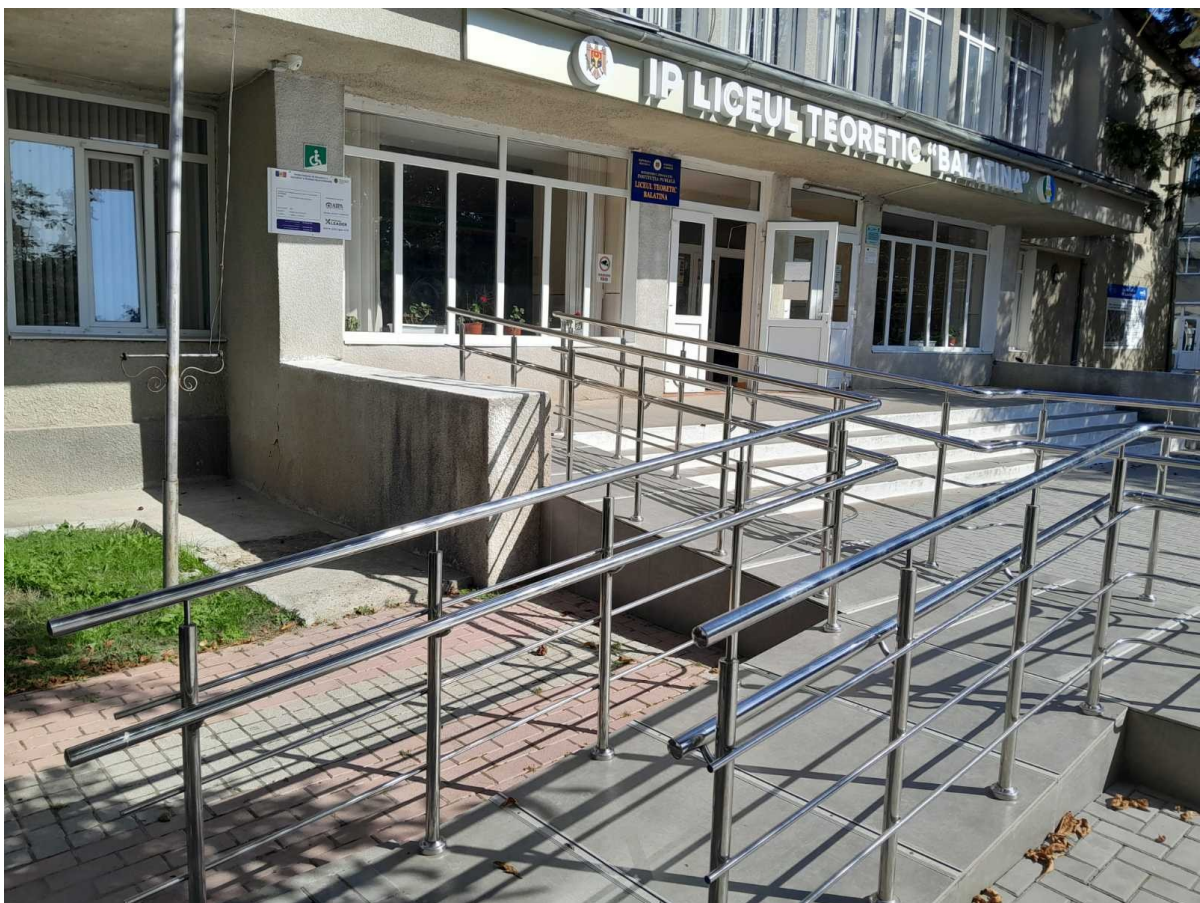
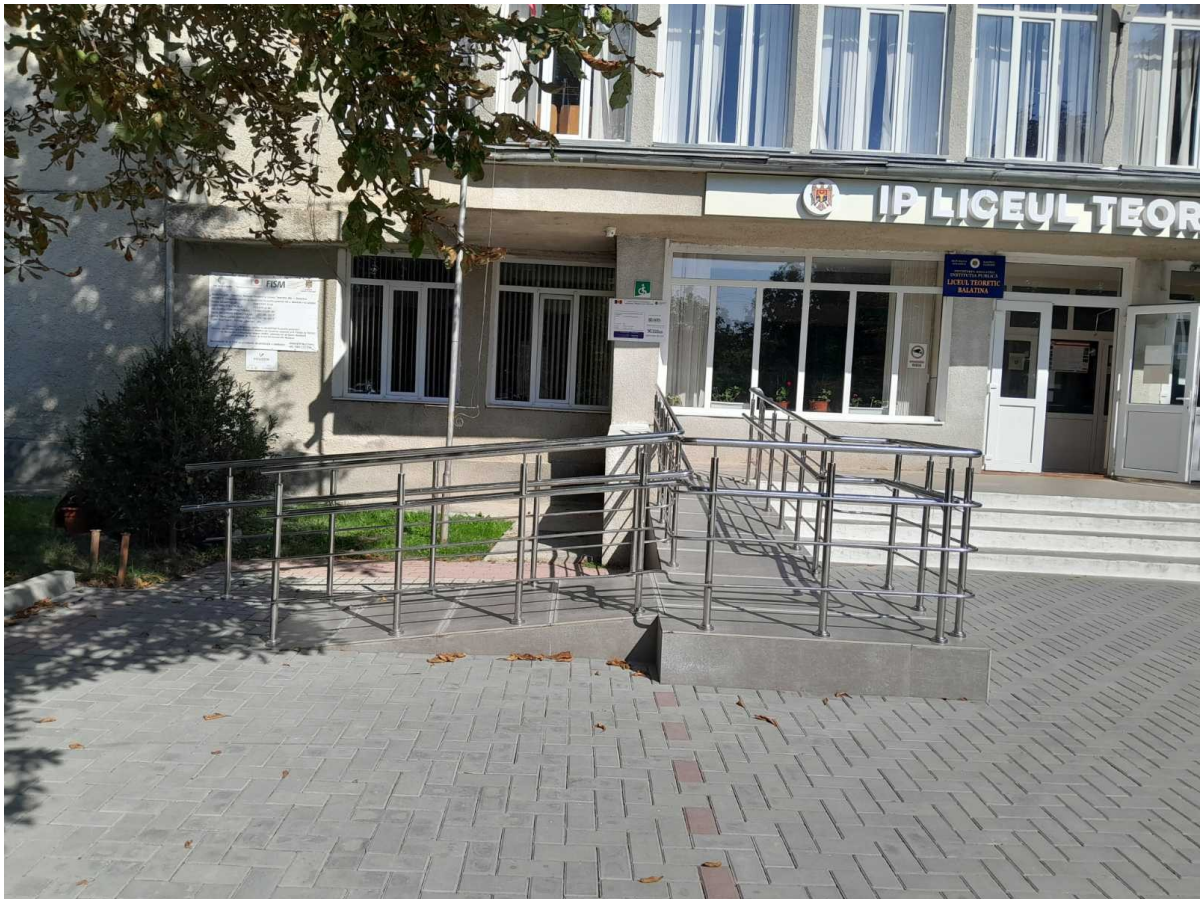
## Galerie - Intrare în clădire

| La intrare sunt trepte: | Da, 4 trepte , Înălțime totală a treptelor/scărilor (cm)15 cm |
| Înălțimea pragului ușii (de la nivelul solului până la nivelul superior al pragului): | 52 cm<br>Standard: Se aplica regula de 1:12 |
| Dacă există trepte, sunt semnalate treptele cu elemente contrastante și/sau tactile: | Nu<br>Standard: prima și ultima treaptă trebuie semnalate în culori contrastante |
| Lungimea rampei: | 437 cm |
| Lățimea rampei: | 120 cm |
| Suprafața rampei este antiderapantă (nealunecoasă): | Nu |
| Rampa are bară de siguranță: (din țevă sau beton, la H = 5-10 cm) | Nu |

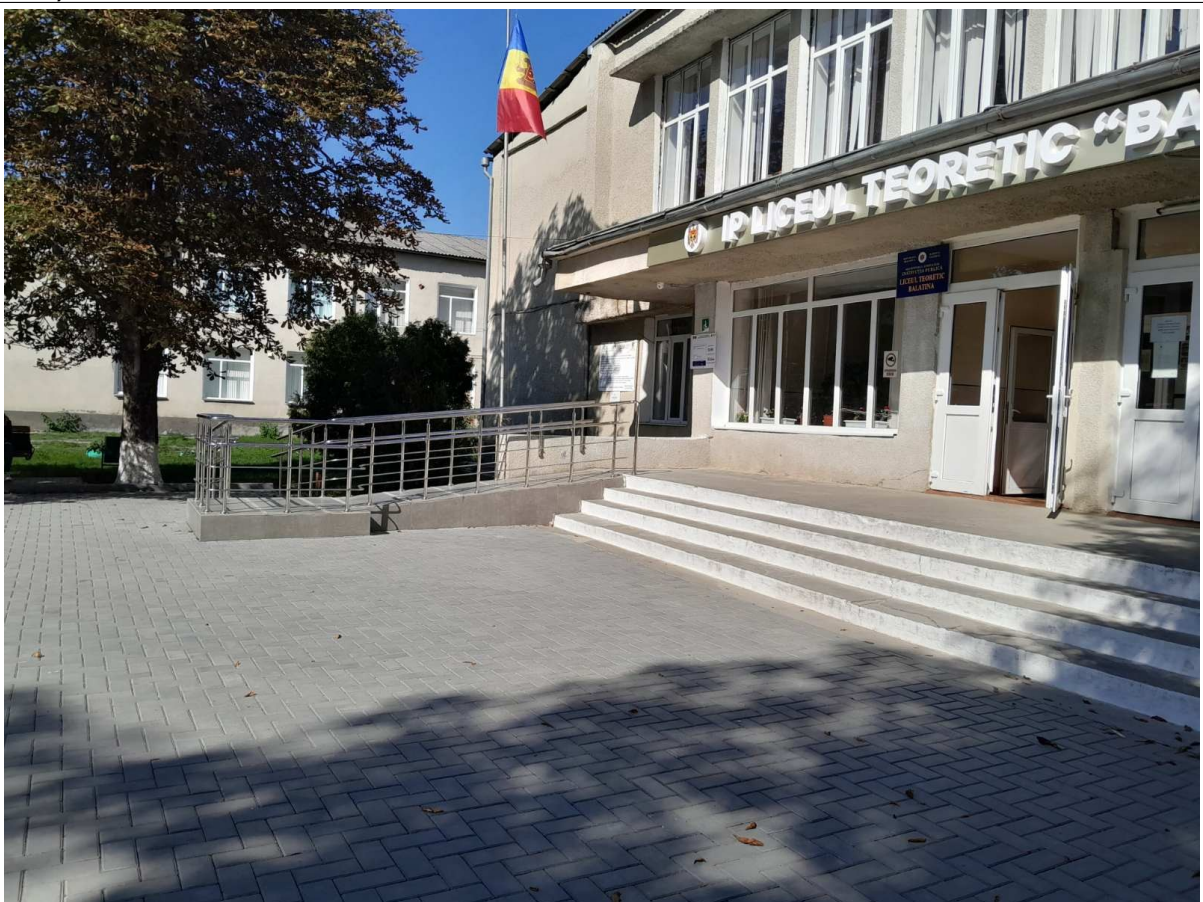
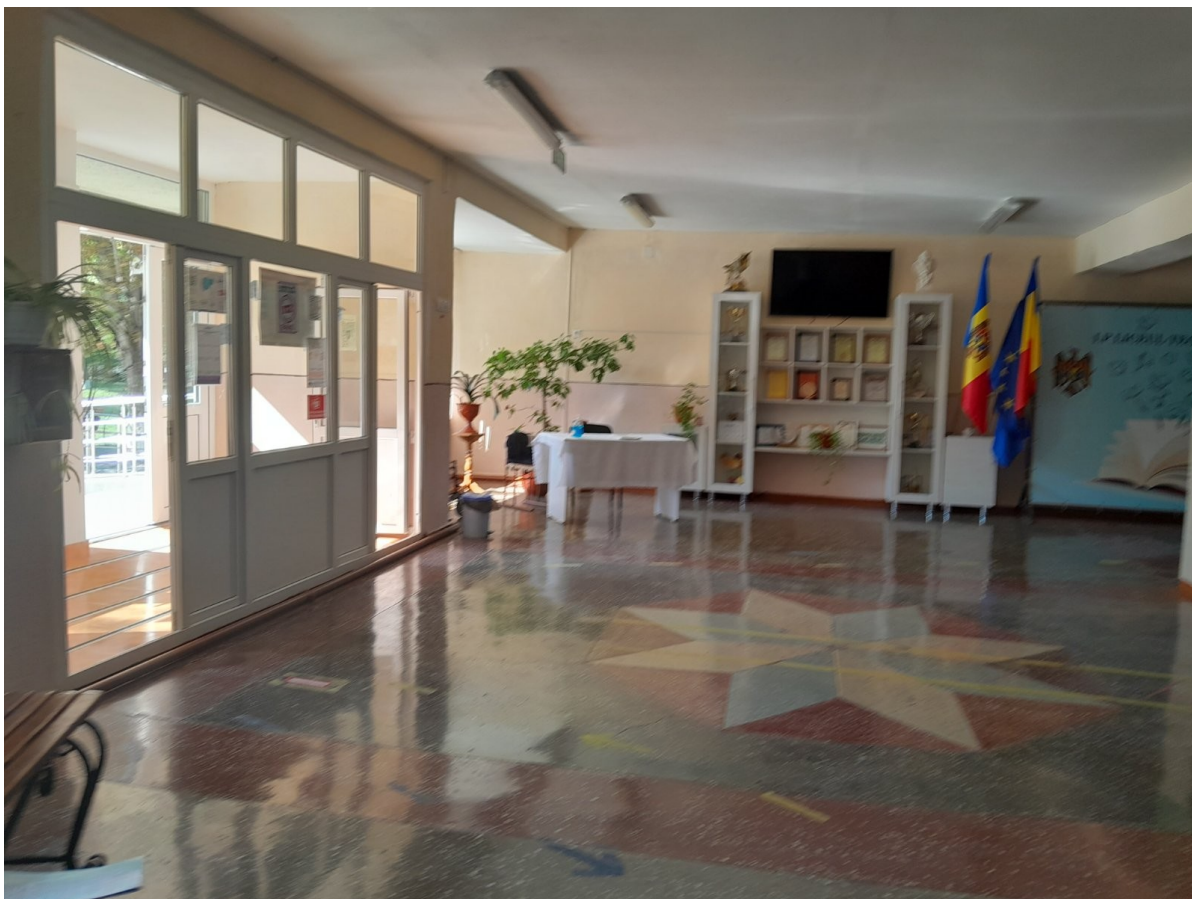
#### Galerie - Uși

| Dimensiuni ușă de intrare: | Dublă: 75 cm + 70 cm<br>Standard: lumina ușii duble trebuie să fie de minim 90 cm<br>Ușa mică din cea dublă se deschide |
| Prag ușă de intrare: | Un prag cu înălțimea: 5 cm<br>Standard: pragul trebuie să fie de maxim 2 cm |
| Ușile de la intrare și din interiorul clădirii sunt dotate/marcate corespunzător cu semne contrastante: | Nu<br>Standard: este o diferență de culoare contrastantă (culori închise / culori deschise) între perete și podea |
