# Formular de evaluare a condițiilor de accesibilitate a clădirilor publice

| Categorii | Indicatori | Date colectate |
|---|---|---|
| Localitate, raion: | Drochia (Drochia) | |
| Instituția: | BESV Antoneuca nr. 14/8 (Căminul Cultural) | |

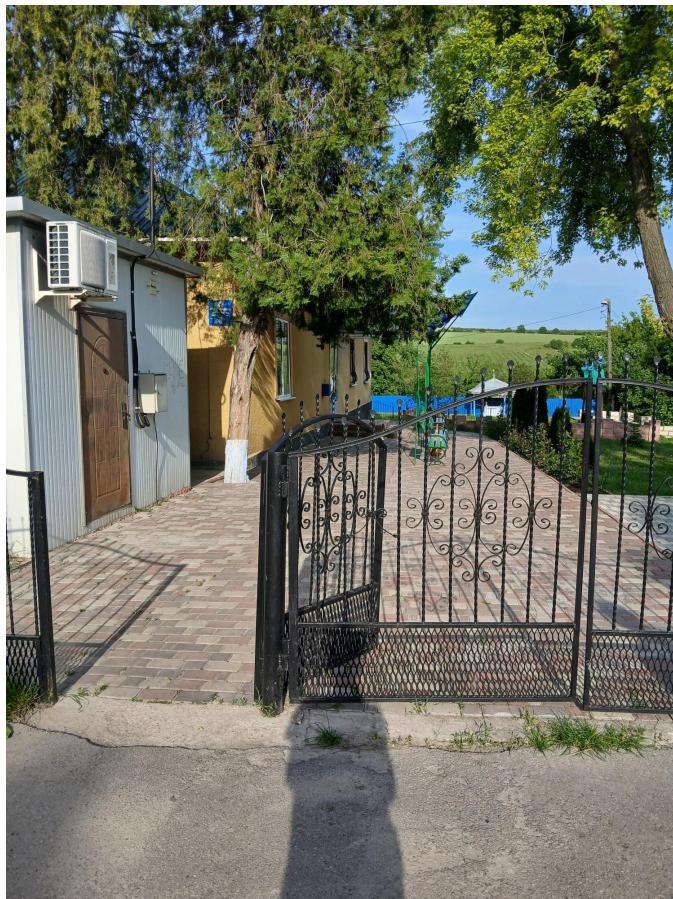
## **Galerie - Căi de acces către clădire**

| Tip înveliș: | Asfalt |
| Drumurile/Căile de acces sunt: | Calitative |
| Nivel: | Înclinat în coborăș |

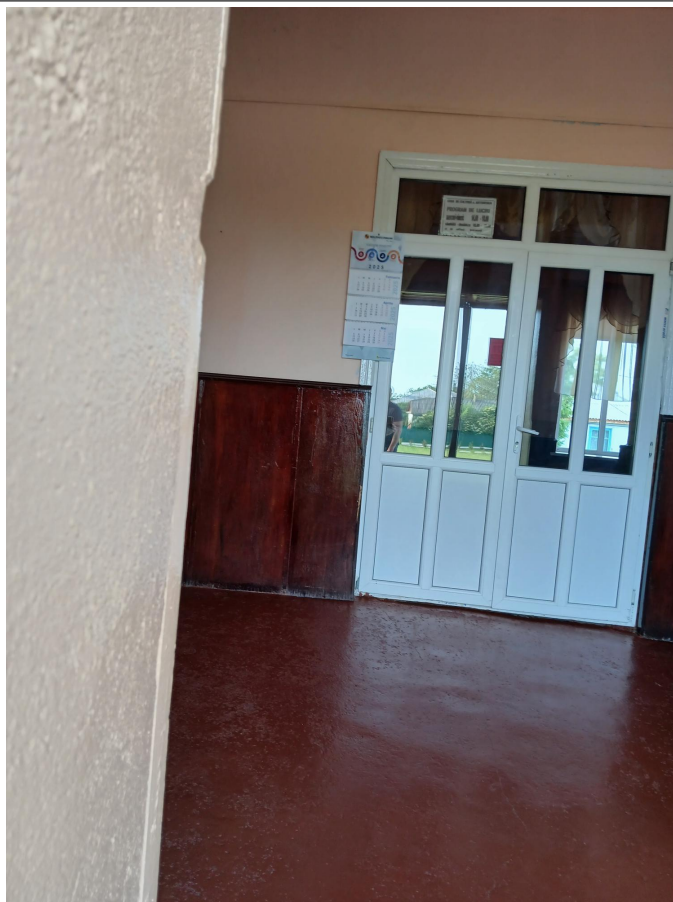
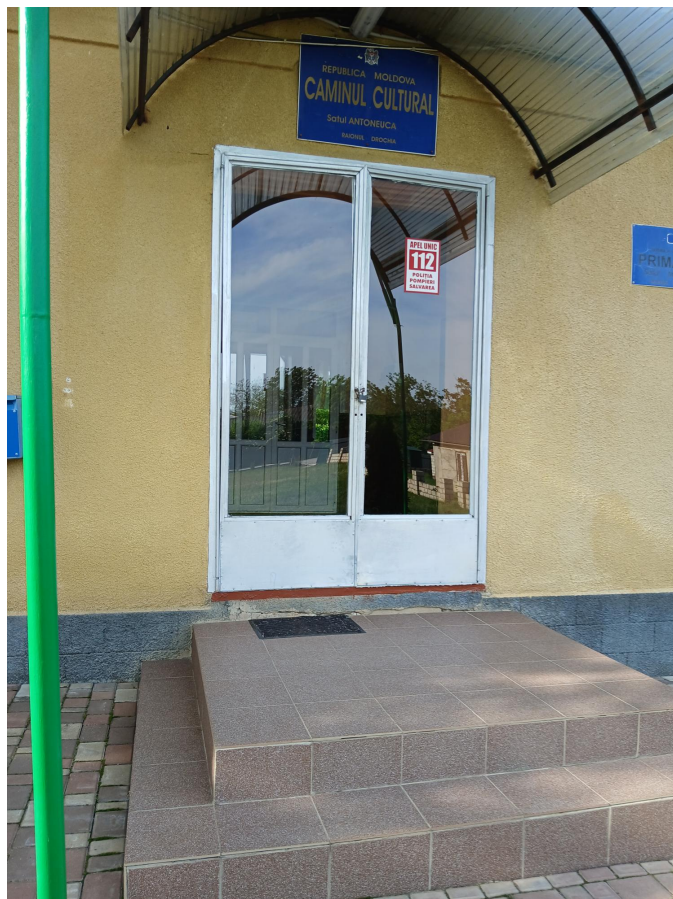
## **Galerie - Intrare în clădire**

| Intrarea în clădire este la nivelul solului: | Da |
| Ușa se deschide în interior sau exterior: | Exterior |

| Dimensiuni ușă de intrare: | Dublă: 80 cm + 80 cm<br>Standard: lumina ușii duble trebuie să fie de minim 90 cm |
| Prag ușă de intrare: | Un prag cu înălțimea: 16 cm<br>Standard: pragul trebuie să fie de maxim 2 cm |
| Ușile de la intrare și din interiorul clădirii sunt dotate/marcate corespunzător cu semne contrastante: | Nu<br>Standard: este o diferență de culoare contrastantă (culori închise / culori deschise) între perete și podea |

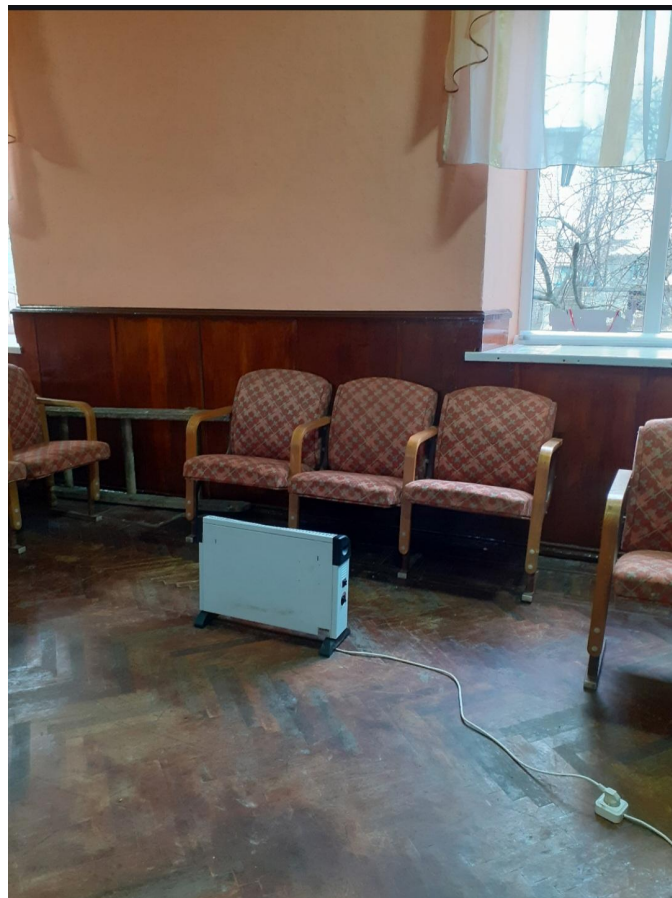
**Galerie - Sala de prestare a serviciului**

Parter

Nu

Da

Da  
Standard: este o diferență de culoare contrastantă (culori închise / culori deschise) între perete și podea
