# Formular de evaluare a condițiilor de accesibilitate a clădirilor publice

| Categorii | Indicatori | Date colectate |
|---|---|---|
| Localitate, raion: | Paulesti (Calarasi) | |
| Instituția: | BESV 9/28 (Casa de cultura) | |

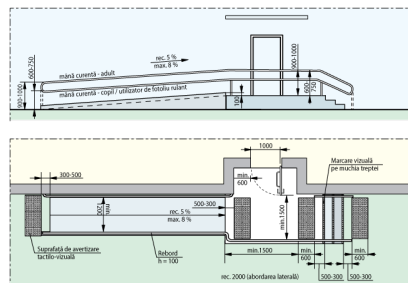
Fig. V.32.b Rampă de acces paralelă cu intrare în clădire

| Categorii | Indicatori | Date colectate |
|---|---|---|
| | Există rampă de acces: | Da |
| | Lungimea rampei: | 390 cm |
| | Lățimea rampei: | 90 cm |
| | Sunt bare de suport: | Da<br>Bara este doar pe partea partial . Barele au un rând. |
