# Formular de evaluare a condițiilor de accesibilitate a clădirilor publice

| Categorii | Indicatori | Date colectate |
|---|---|---|
| Adresa, strada, nr.: | Balatina, Glodeni, Moldova | |
| Instituția: | Oficiul Poștal Balatina | |

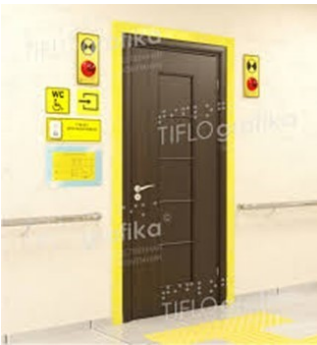
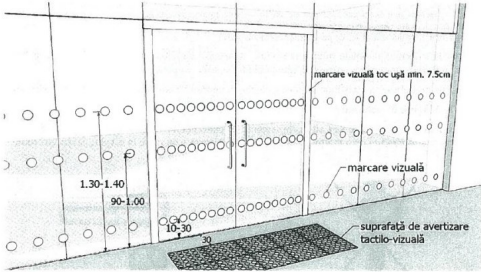
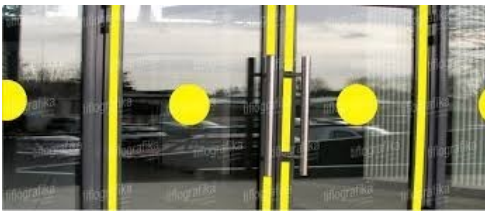
| Categorii | Indicatori | Date colectate |
|---|---|---|
| <div> </div> <div> <p>Fig. V.23. – Exemplu de conformare a suprafețelor vitrate în cadrul foii de ușă și realizarea contrastului vizual</p> <p>Fig. V.24. – Exemplu de conformare a suprafețelor vitrate în cadrul foii de ușă și realizarea contrastului vizual, atunci când ușa și suprafețele adiacente sunt vitrate</p> </div> | | |

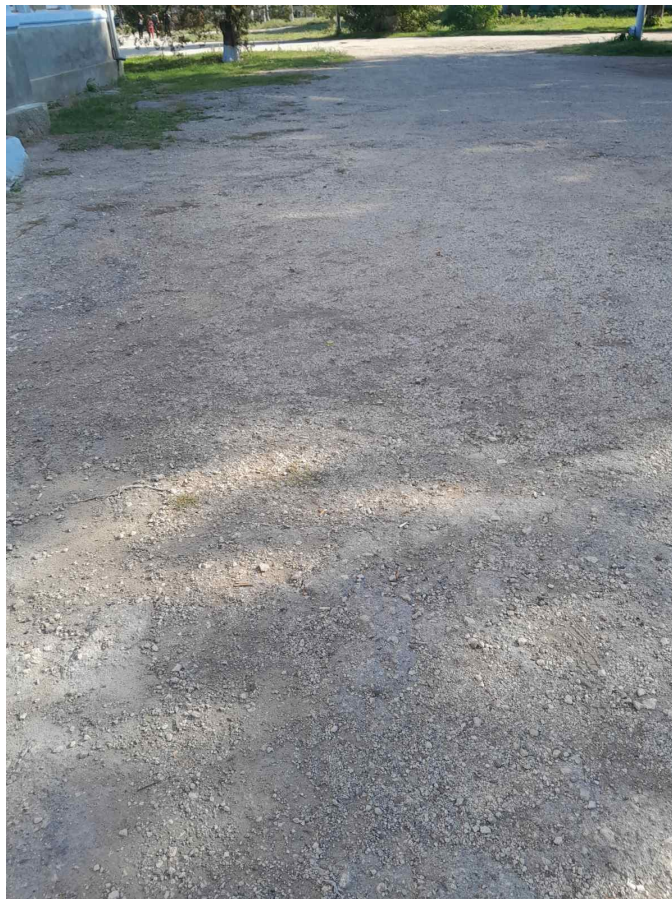
## **Galerie - Căi de acces către clădire**

| Drumurile/Căile de acces sunt: | Denivelate |
| Trotuare: | Nu |

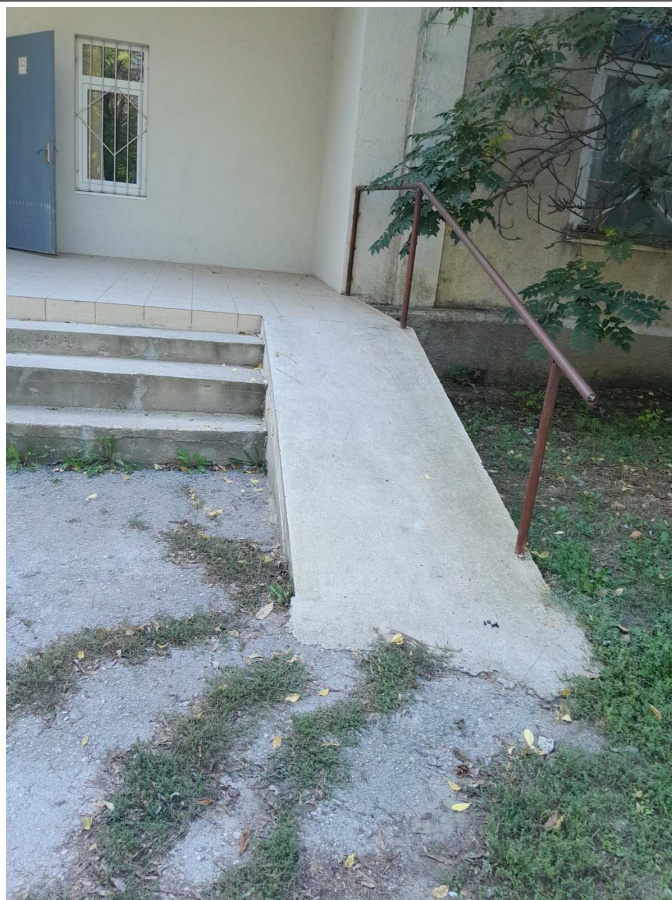
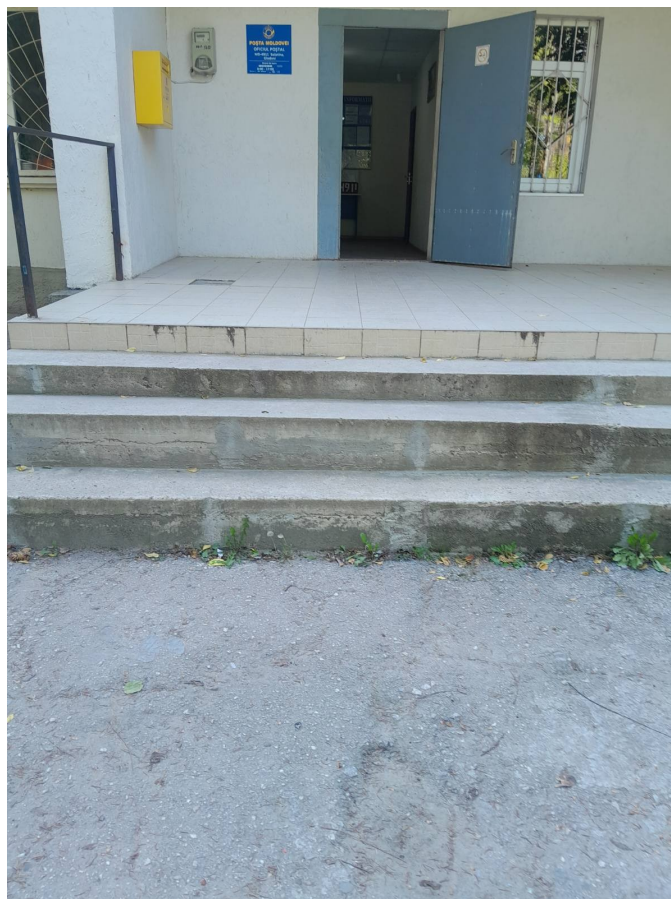
## **Galerie - Intrare în clădire**

| La intrare sunt trepte: | Da, 4 trepte , Înălțime totală a treptelor/scărilor (cm)14 cm |
| Înălțimea pragului ușii (de la nivelul solului până la nivelul superior al pragului): | 72 cm<br><b>Standard: Se aplica regula de 1:12</b> |
| Dacă există trepte, sunt semnalate treptele cu elemente contrastante și/sau tactile: | Nu<br><b>Standard: prima și ultima treaptă trebuie semnalate în culori contrastante</b> |
| Lungimea rampei: | 284 cm |
| Lățimea rampei: | 90 cm |
| Suprafața rampei este antiderapantă (nealunecoasă): | Nu |
| Sunt bare de suport: | Da<br>Bara este doar pe partea da . Barele au un rând. Înălțimea barele de sus: 92 . |

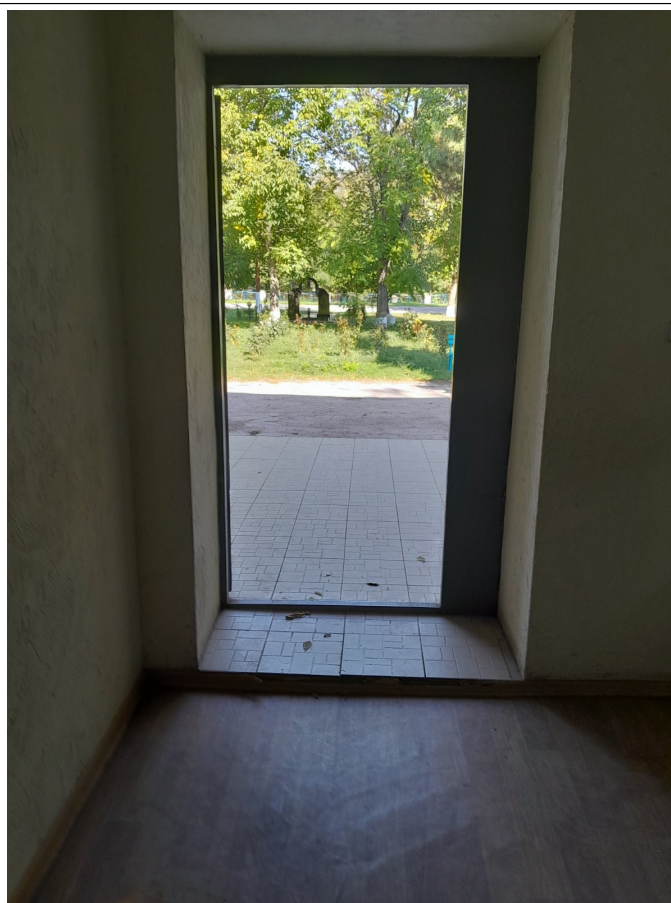
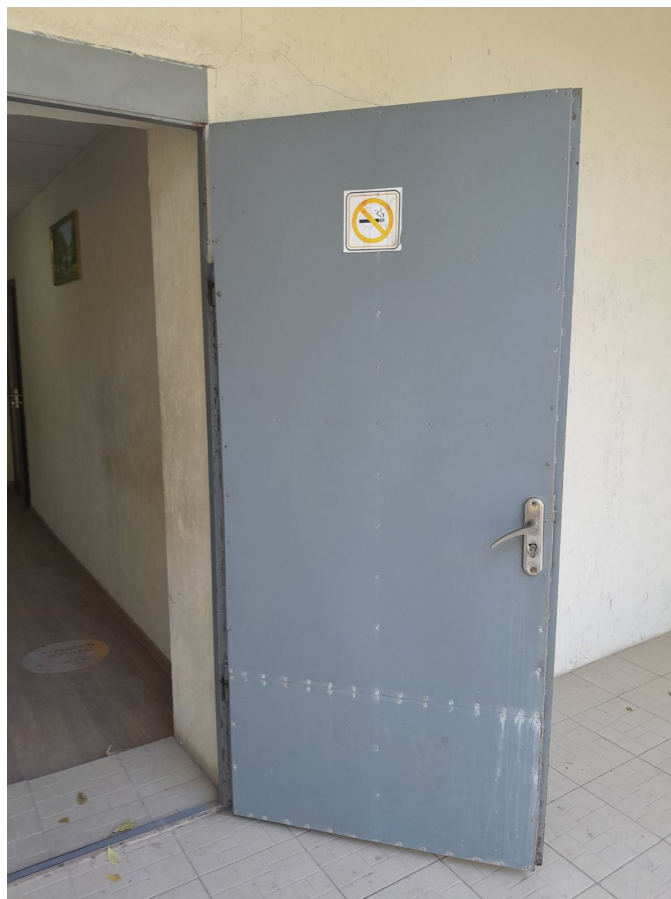
## Galerie - Uși

| Categorii | Indicatori | Date colectate |
|---|---|---|
| | Deschiderea ușii este ușoară și necesită puțin efort (chiar dacă ușa este dotată cu amortizor): | Nu |
| | Dimensiuni ușă de intrare: | Simplă: 90 cm<br>Standard: trebuie să fie de minim 90 cm |
| | Prag ușă de intrare: | Un prag cu înălțimea: 2 cm<br>Standard: pragul trebuie să fie de maxim 2 cm |
| | Ușile de la intrare și din interiorul clădirii sunt dotate/marcate corespunzător cu semne contrastante: | Nu<br>Standard: este o diferență de culoare contrastantă (culori închise / culori deschise) între perete și podea |

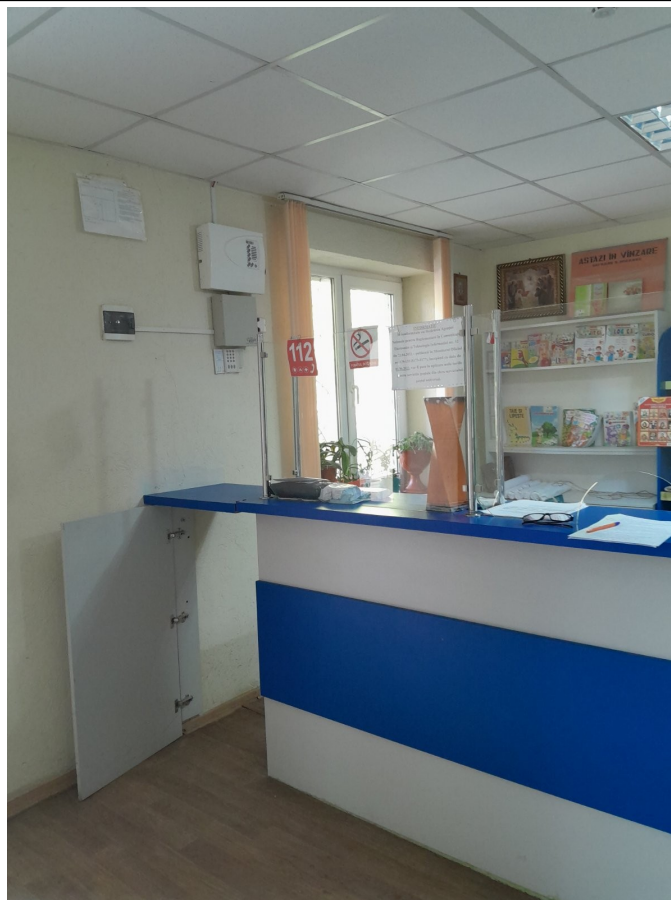
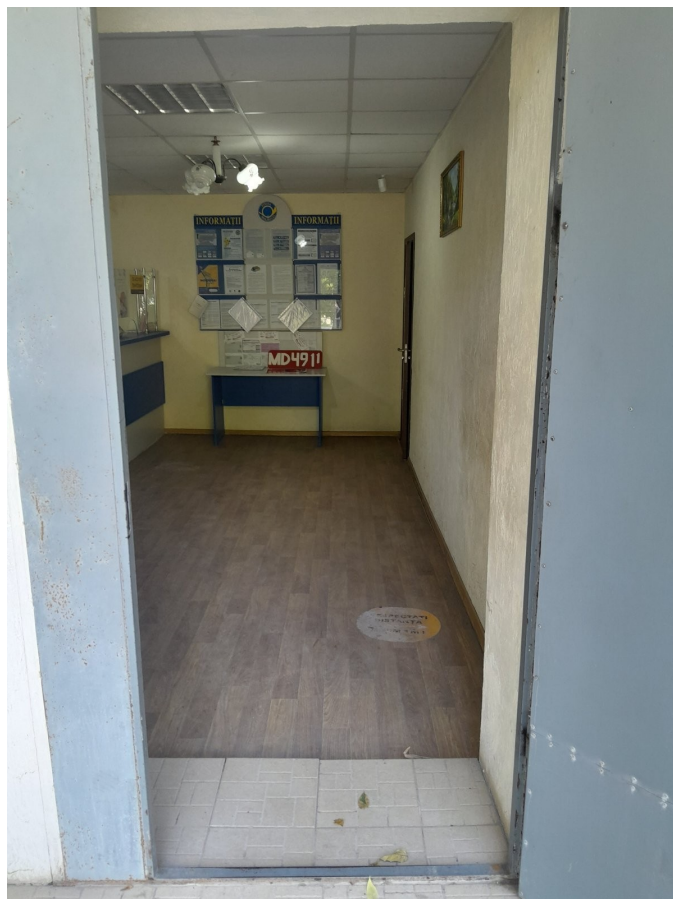
**Galerie - Sala de prestare a serviciului**

| Categorii | Indicatori | Date colectate |
|---|---|---|
| | În sală este spațiu de manevră pentru un scaun rulant cu diagonala minimă de 140 cm: | Da |
| | Spațiul interior este suficient iluminat: | Da |
| | Culori contrastante pentru sală: | Da<br>Standard: este o diferență de culoare contrastantă (culori închise / culori deschise) între perete și podea |
