# Formular de evaluare a condițiilor de accesibilitate a clădirilor publice

| Categorii | Indicatori | Date colectate |
|---|---|---|
| Localitate, raion: | Pirjolteni (Calarasi) | |
| Instituția: | BESV 9/31 (Centru cultural) | |

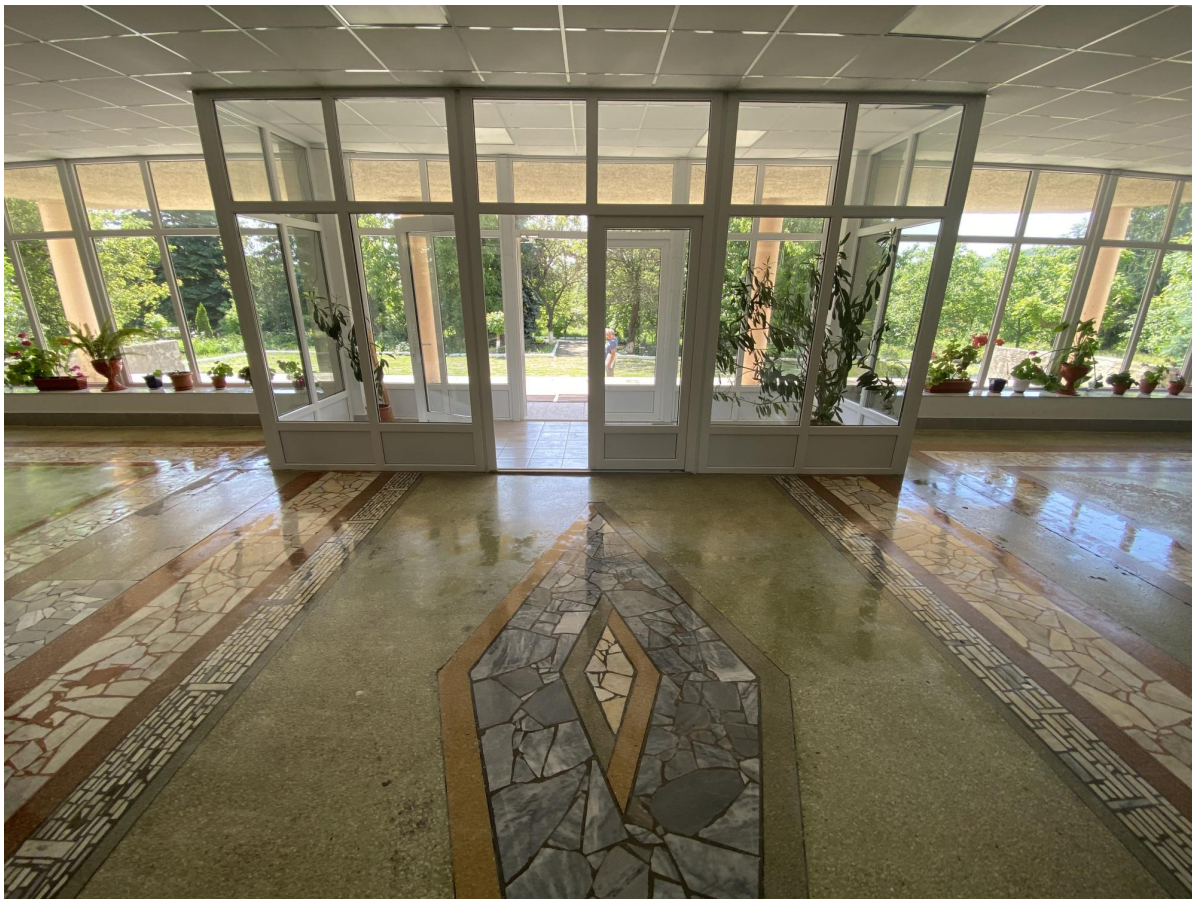
## Galerie - Uși

| Categorii | Indicatori | Date colectate |
|---|---|---|
| | Dimensiuni ușă de intrare: | Dublă: 87 cm + 87 cm<br>Standard: lumina ușii duble trebuie să fie de minim 90 cm<br>Ușa mică din cea dublă se deschide |
| | Prag ușă de intrare: | Prag exterior și interior cu înălțimile: 6 + 2 cm<br>Standard: pragul trebuie să fie de maxim 2 cm |
| | Praguri de la ușile de interior: | Prag 1 cu înălțimea: 3 cm<br>Standard: pragul trebuie să fie de maxim 2 cm |
