# Formular de evaluare a condițiilor de accesibilitate a clădirilor publice

| Categorii | Indicatori | Date colectate |
|---|---|---|
| Localitate, raion: | Raciula (Calarasi) | |
| Instituția: | BESV 9/32 (Casa de cultura) | |

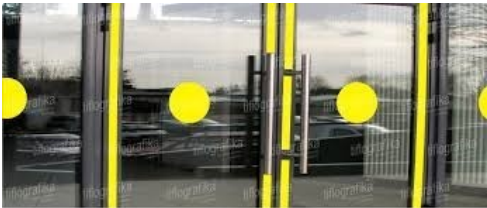
Fig. V.24. – Exemplu de conformare a suprafețelor vitrate în cadrul foii de ușă și realizarea contrastului vizual, atunci când ușa și suprafețele adiacente sunt vitrate
