# Formular de evaluare a condițiilor de accesibilitate a clădirilor publice

| Categorii | Indicatori | Date colectate |
|---|---|---|
| Localitate, raion: | Parcani (Calarasi) | |
| Instituția: | BESV 9/33 (Scoala primara-gradinita) | |

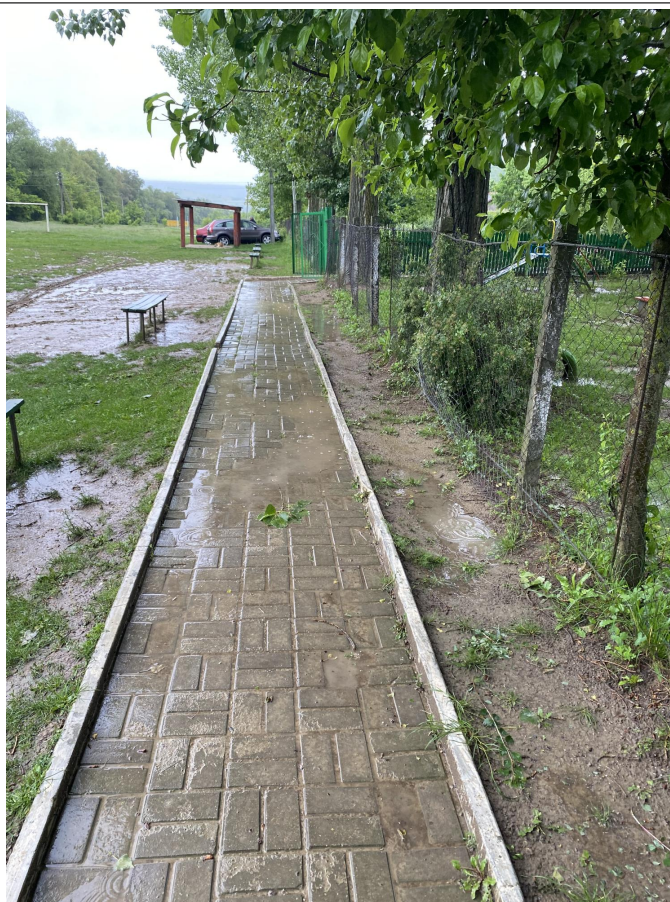
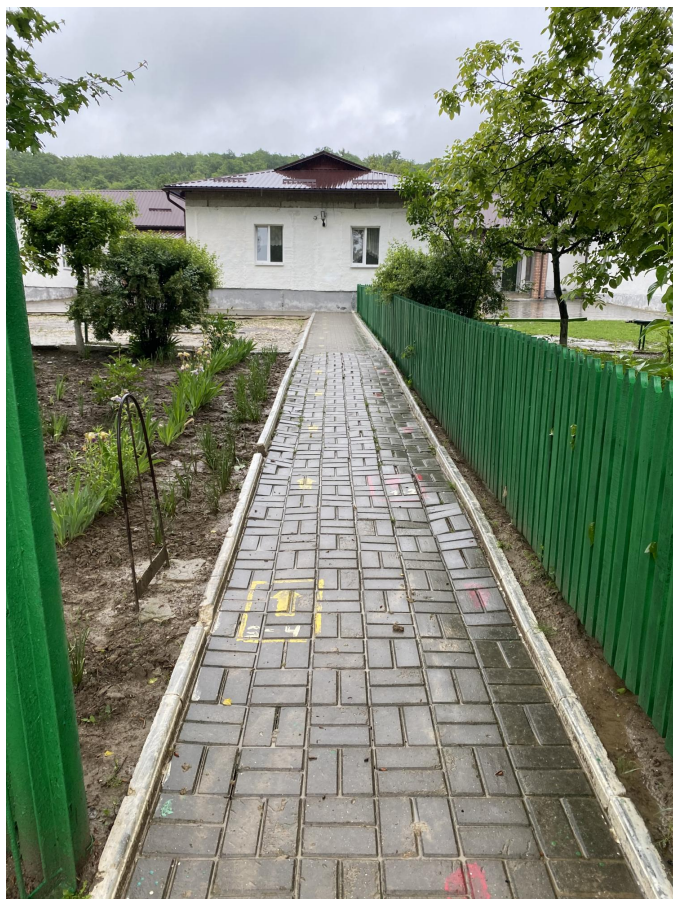
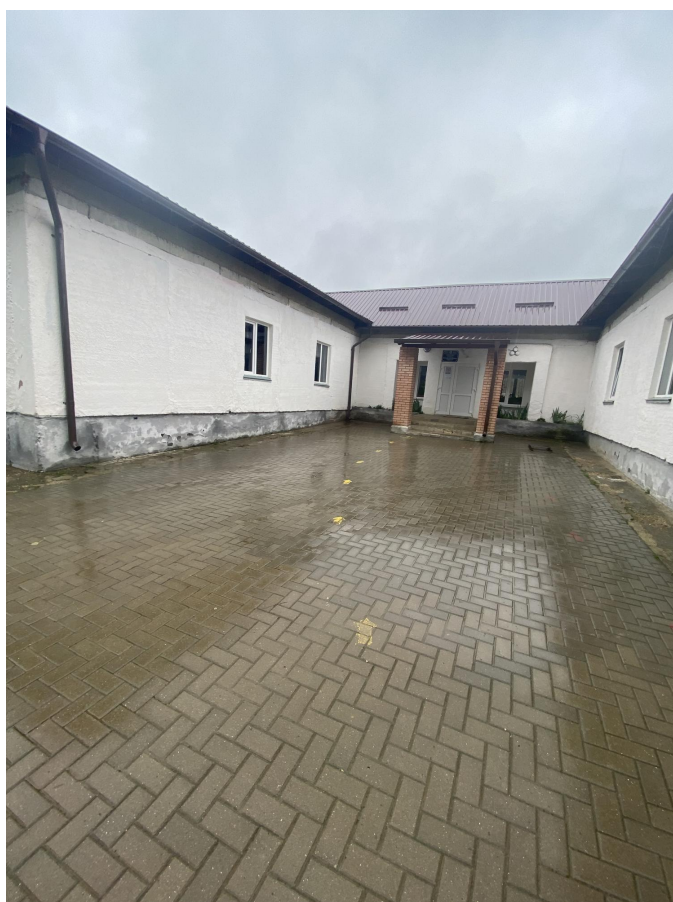
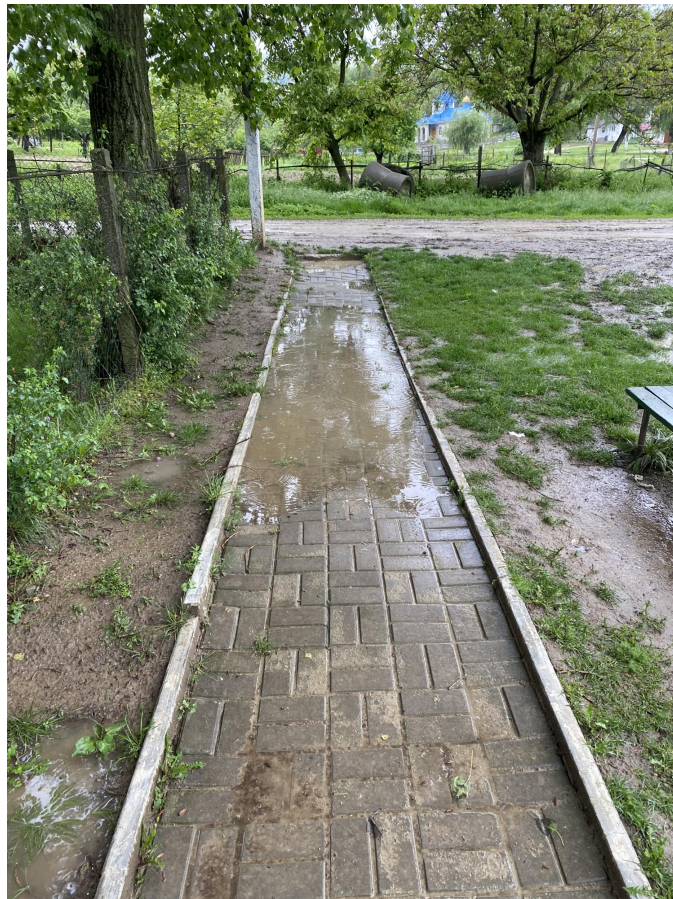
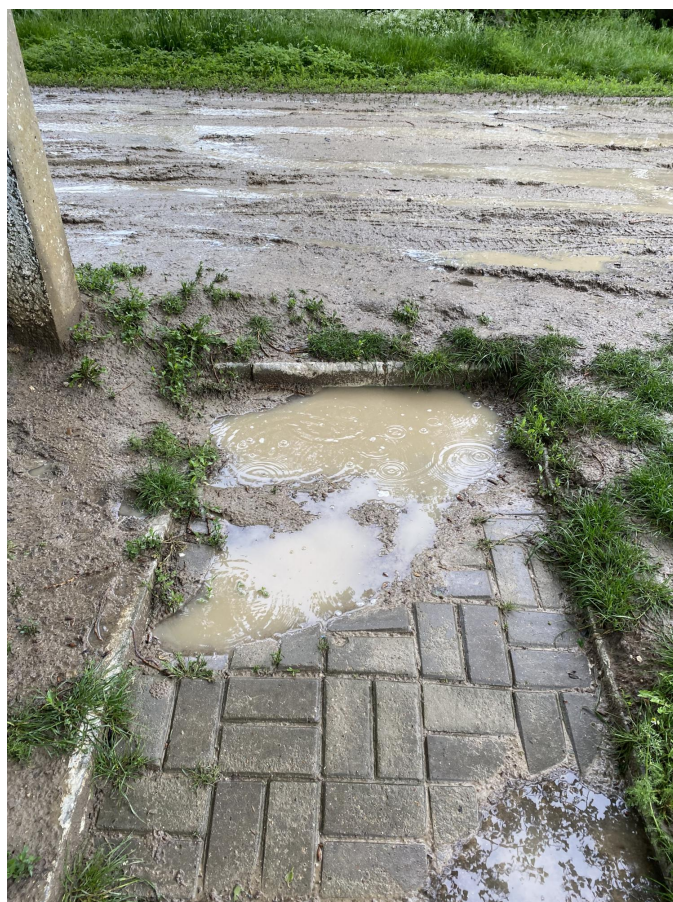
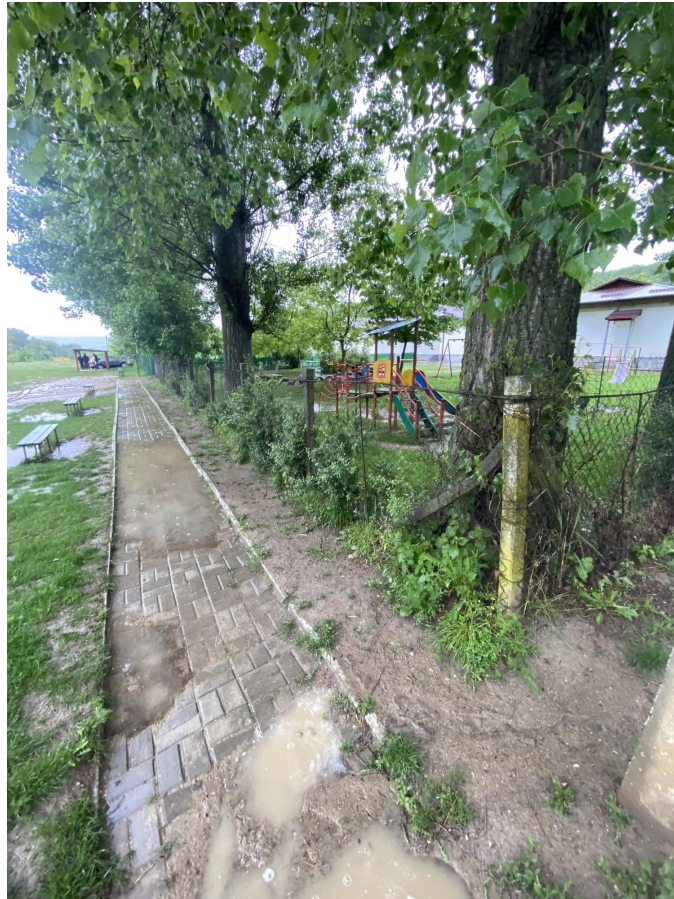
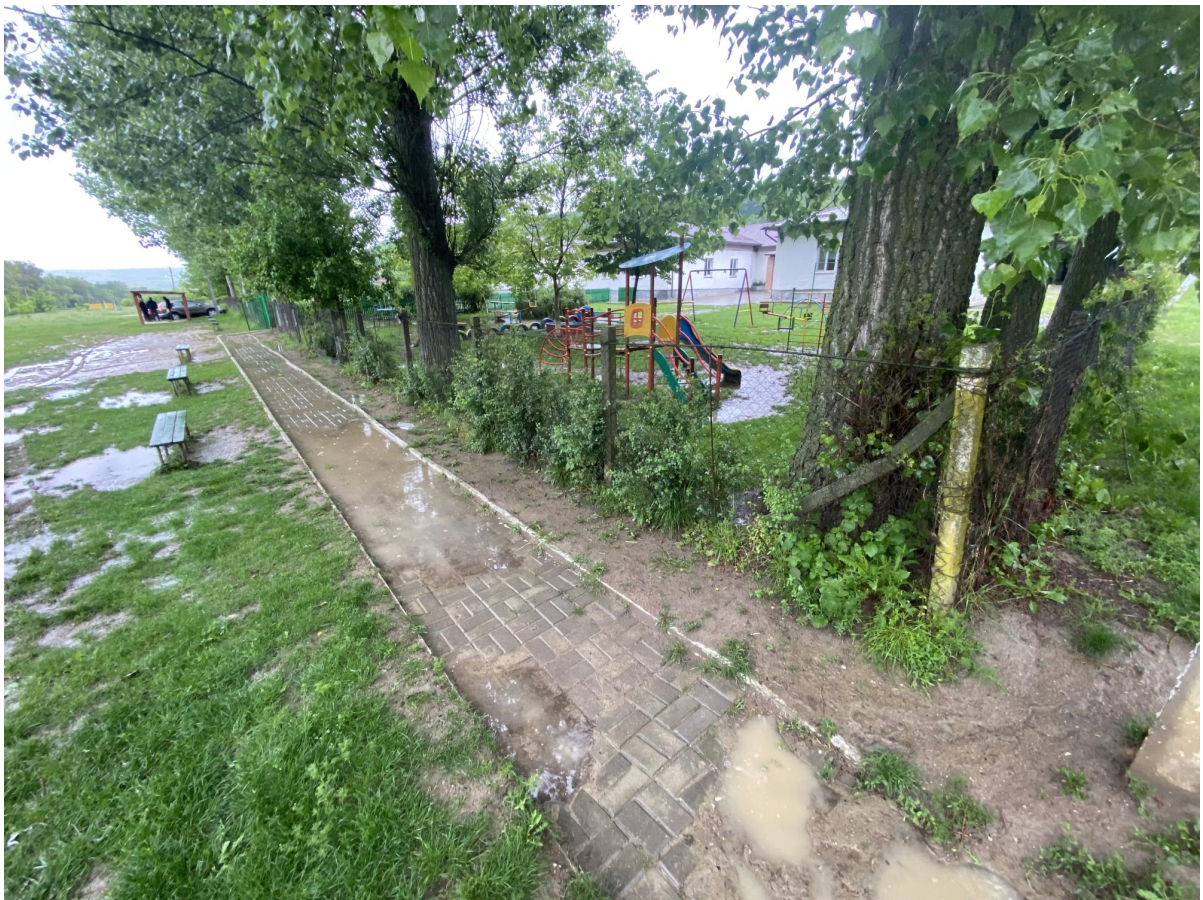
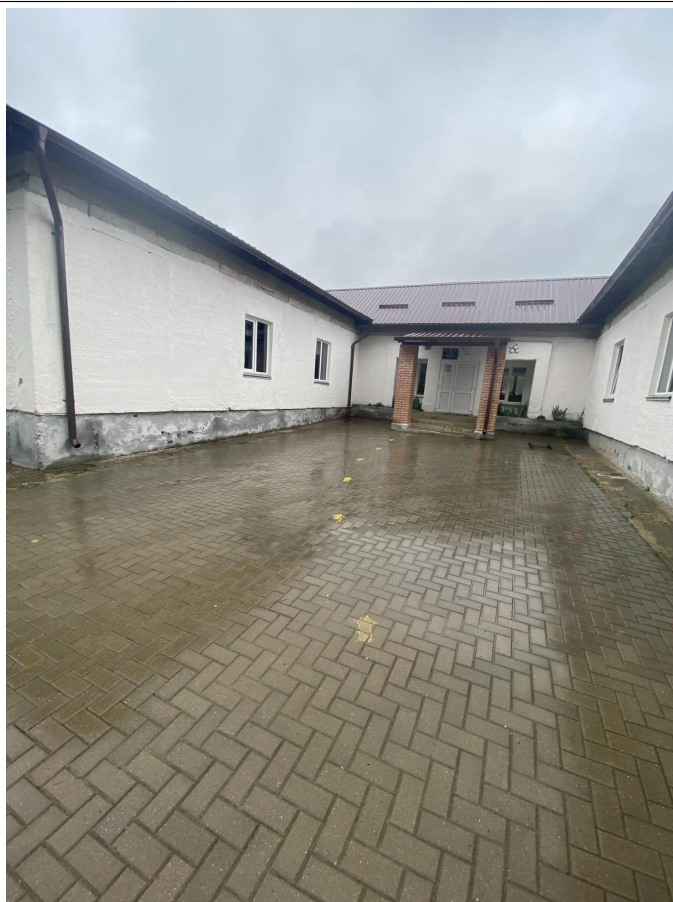
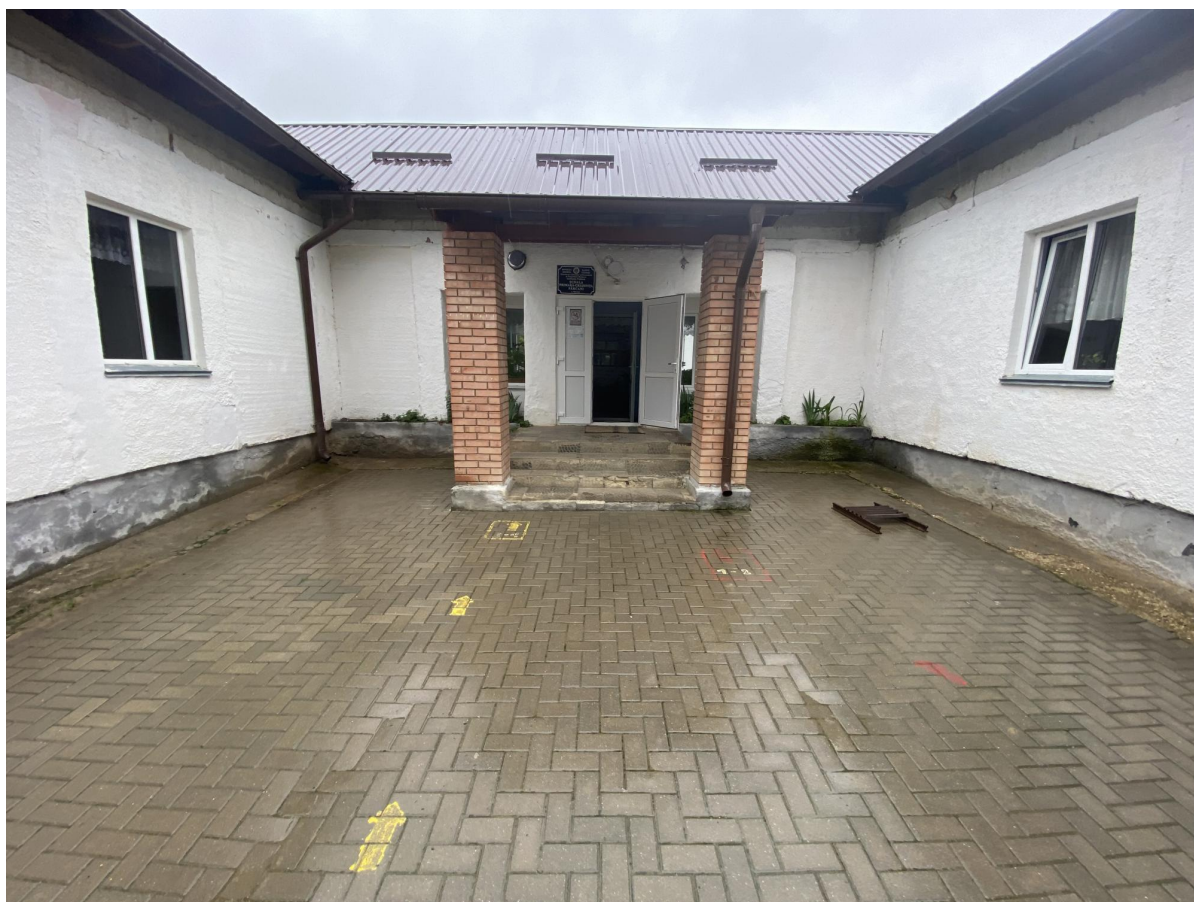
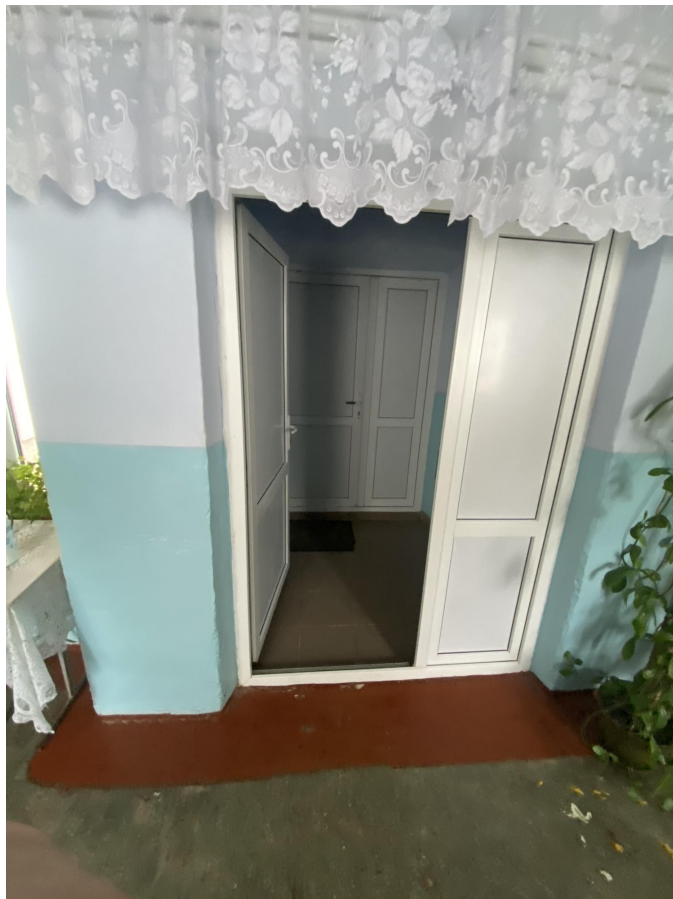
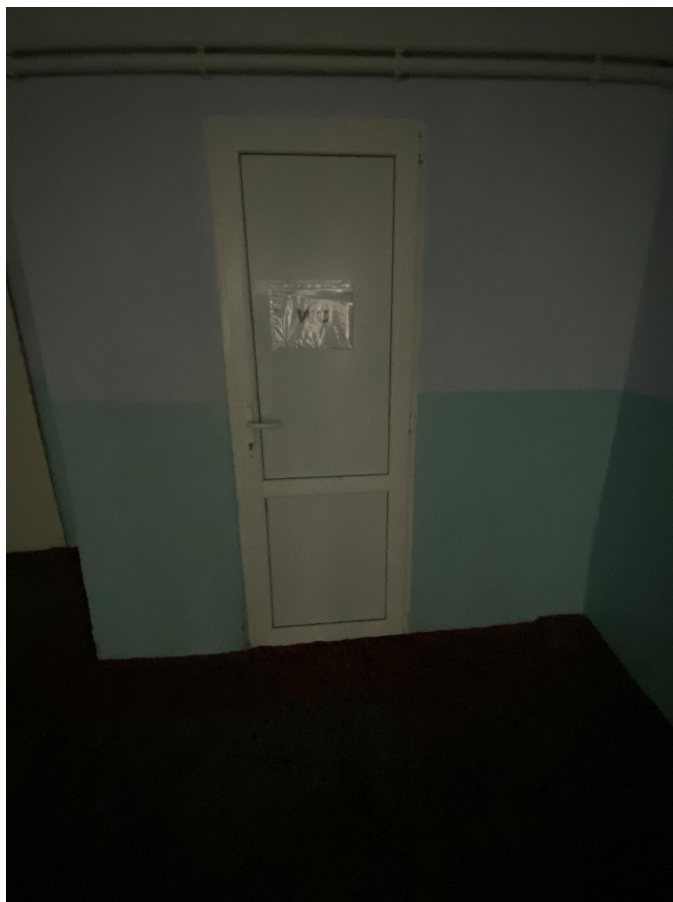
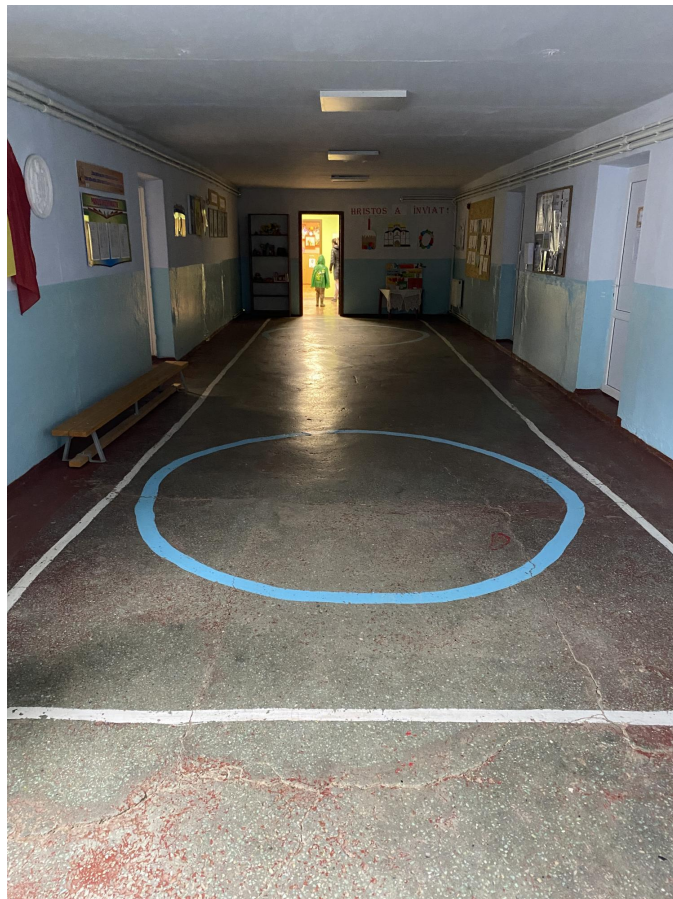
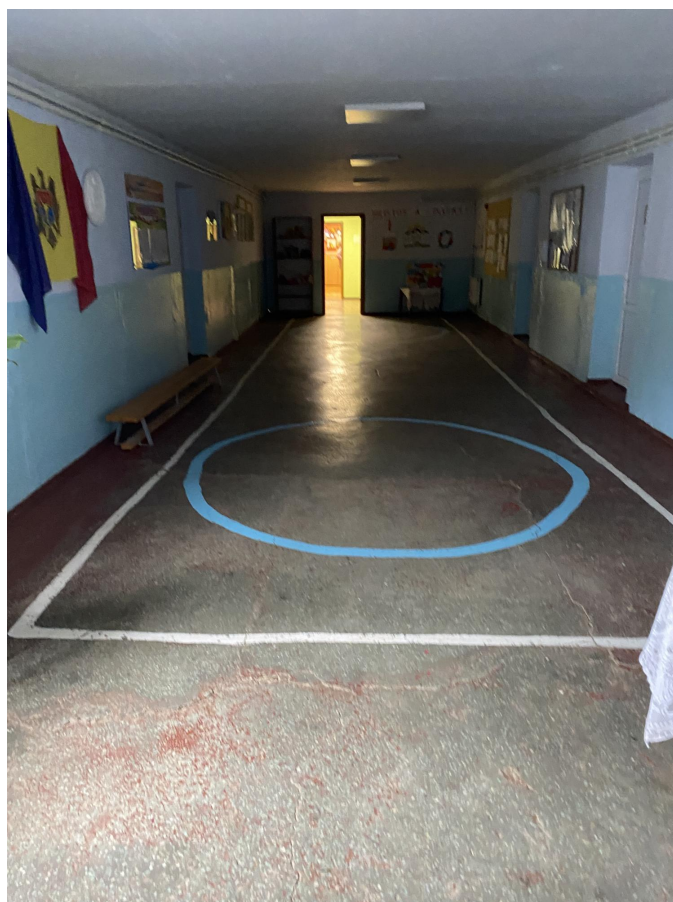
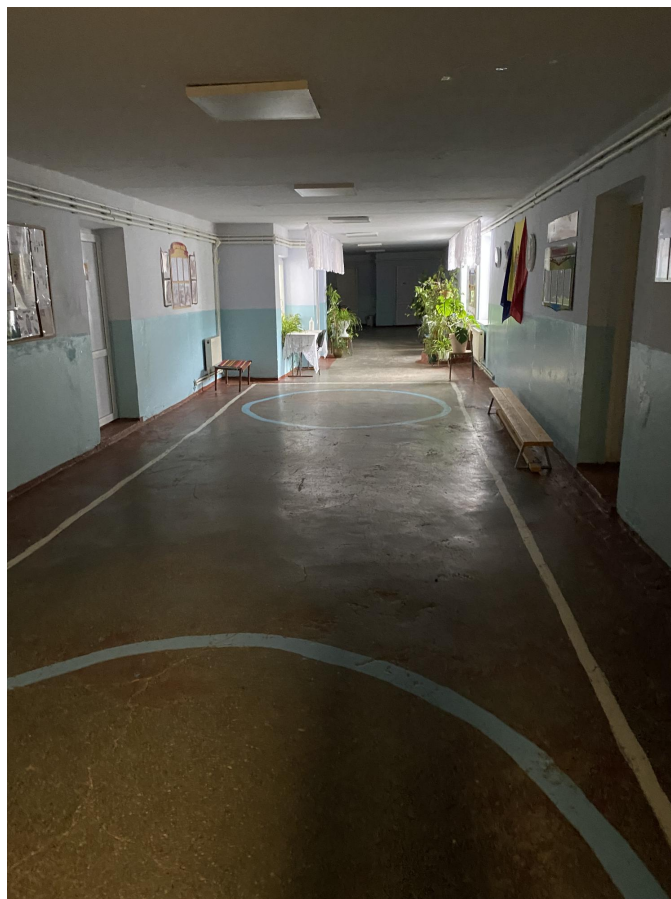
## Galerie - Căi de acces către clădire

| Tip înveliș: | Pământ tasat |
| Drumurile/Căile de acces sunt: | Deteriorate |

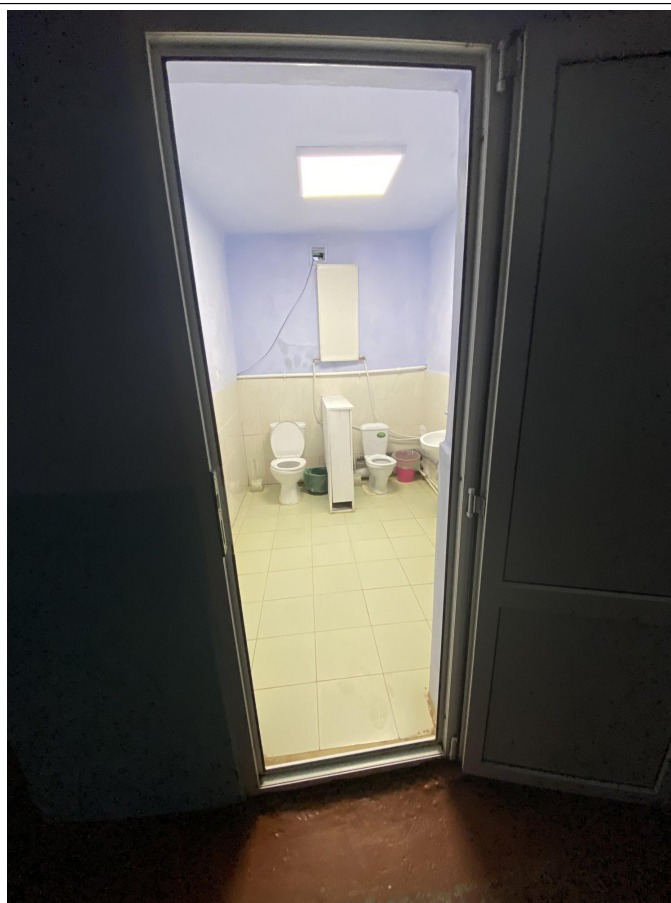
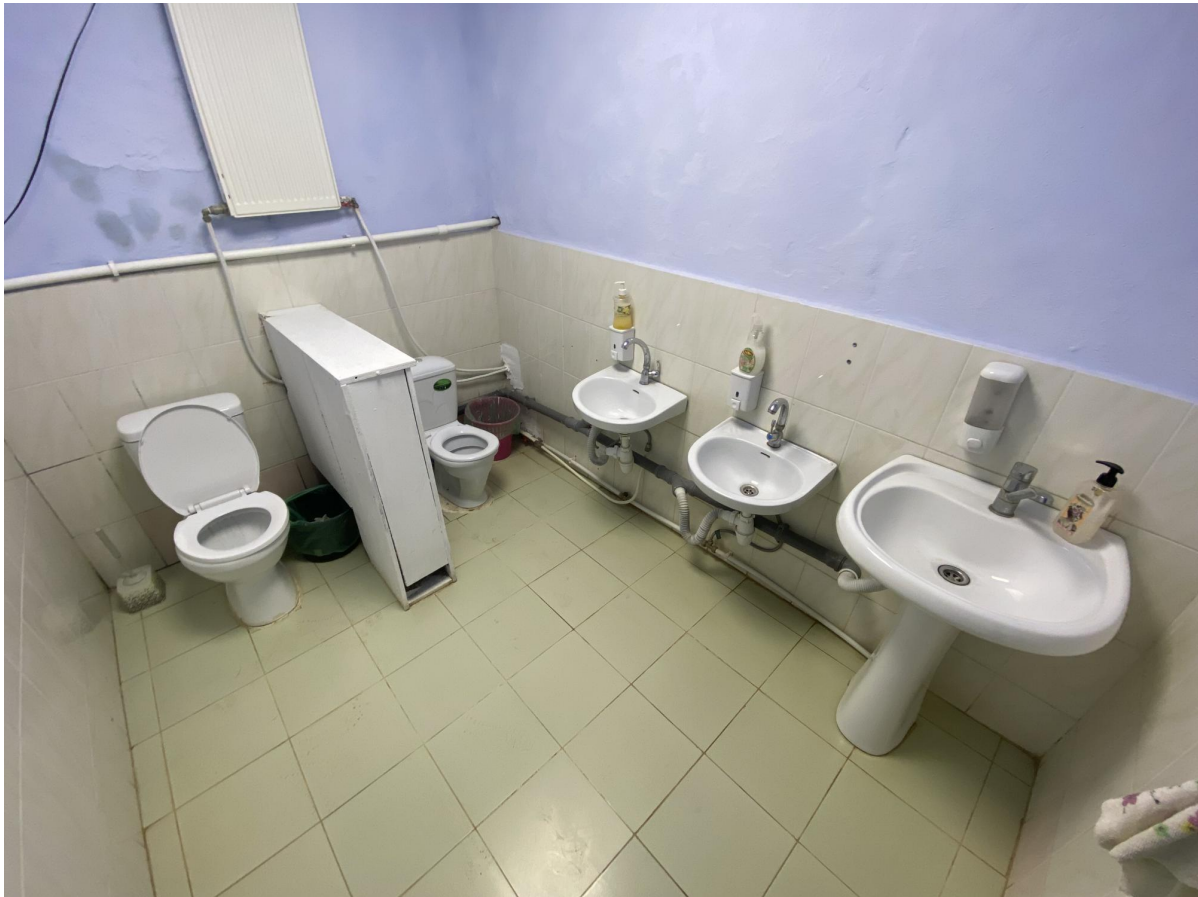
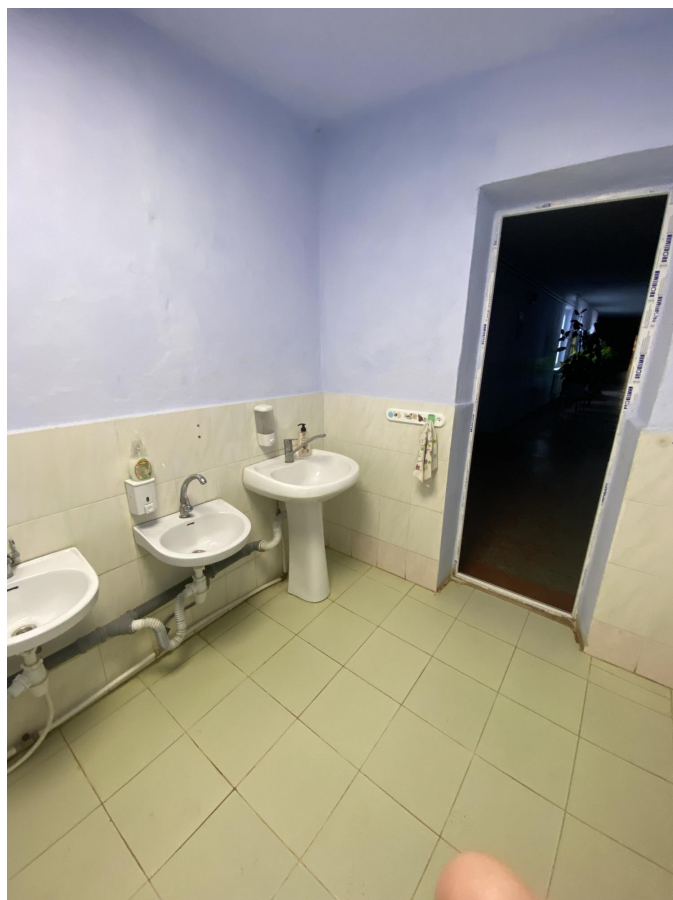
**Galerie - Grup sanitar**

| Ușa de intrare WC interior, lățime: | 65 cm<br>Standard: ușa trebuie să fie de minim 90 cm |
| Prag ușă de intrare: | Prag cu înălțimea: 5 cm<br>Standard: maxim 2 cm |
| Vasul WC are bare de suport: | Nu |
| Este spațiu liber sub lavoar: | Nu |
| Culori contrastante: | Nu<br>Standard: este o diferență de culoare contrastantă (culori închise / culori deschise) între perete și podea |
