# Formular de evaluare a condițiilor de accesibilitate a clădirilor publice

| Categorii | Indicatori | Date colectate |
|---|---|---|
| Localitate, raion: | Tuzara (Calarasi) | |
| Instituția: | BESV 9/41 (Primaria) | |

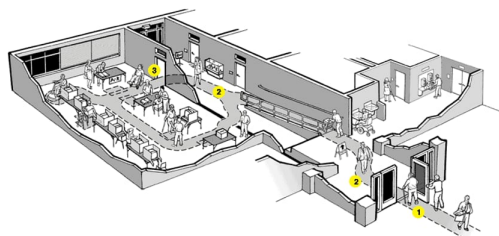
| Categorii | Indicatori | Date colectate |
|---|---|---|
| Este la nivel de: | Parter | |
| | Trepte: | Nu |
| | Barriere/obstacole: | Nu |
| | În sală este spațiu de manevră pentru un scaun rulant cu diagonala minimă de 140 cm: | Da |
| | Spațiul interior este suficient iluminat: | Da |
| | Culori contrastante pentru sală: | Da<br>Standard: este o diferență de culoare contrastantă (culori închise / culori deschise) între perete și podea |

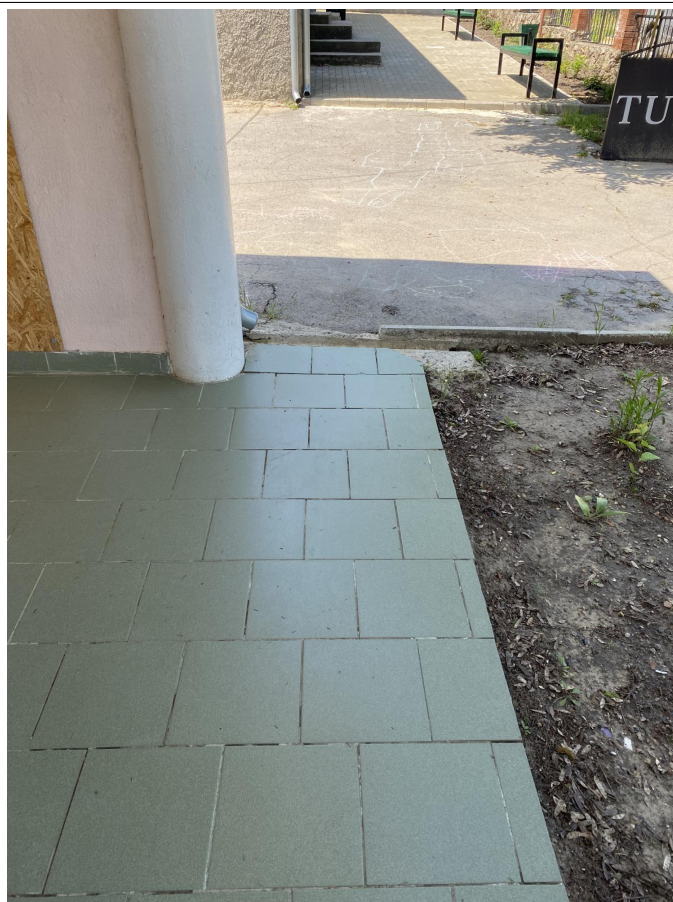
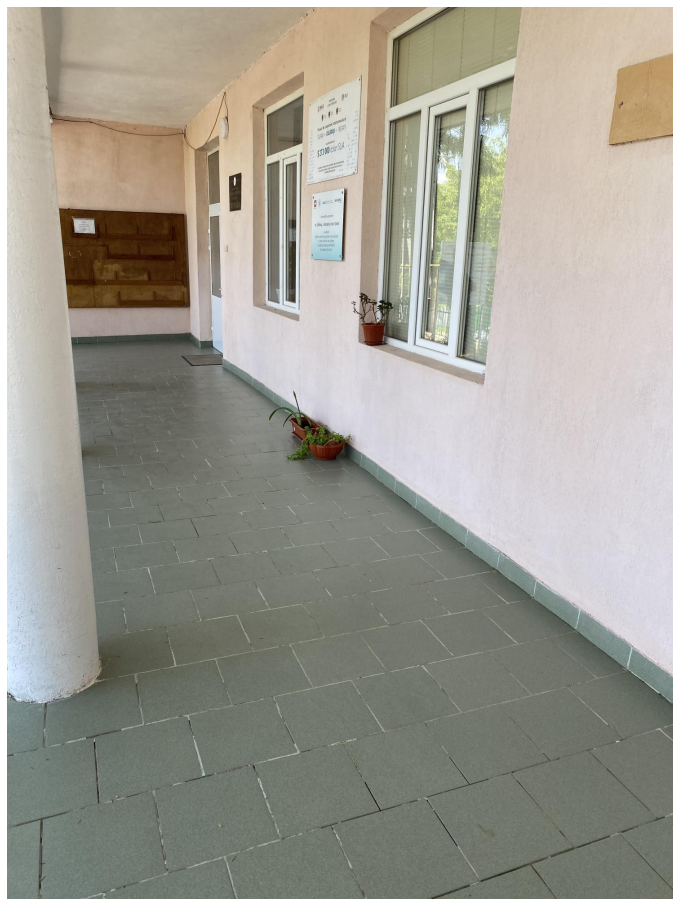
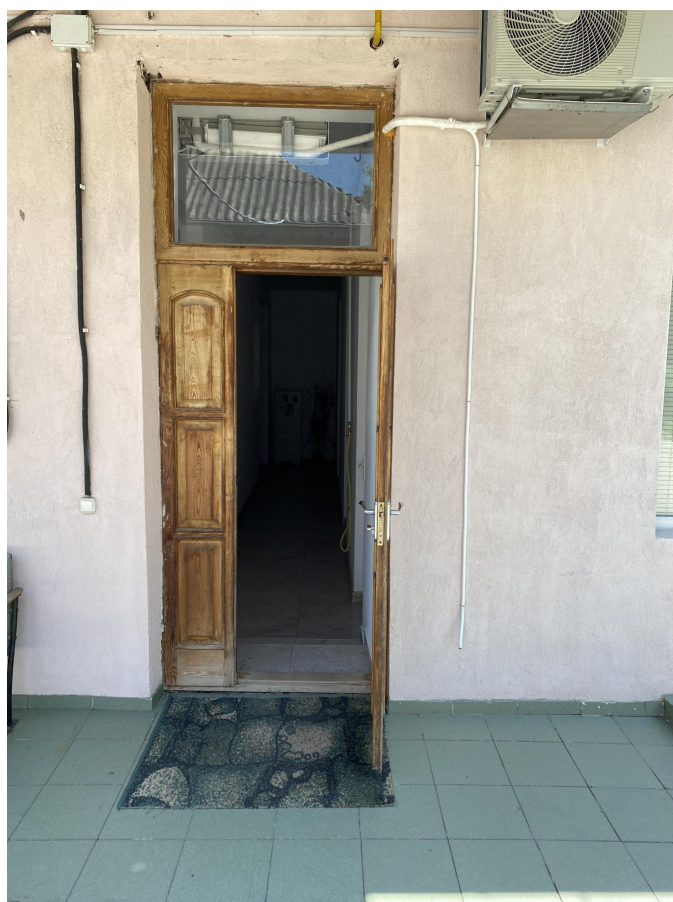
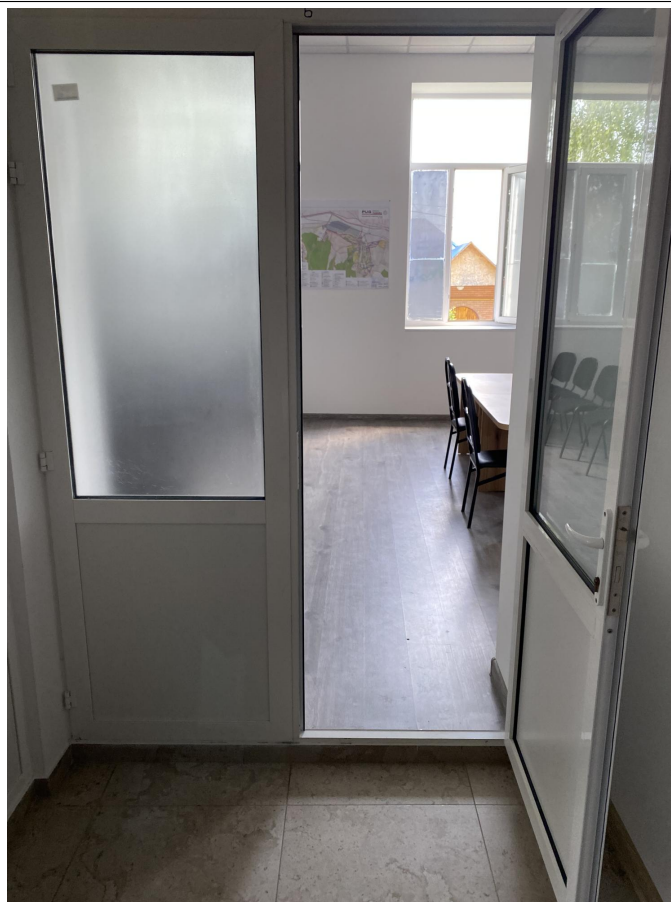
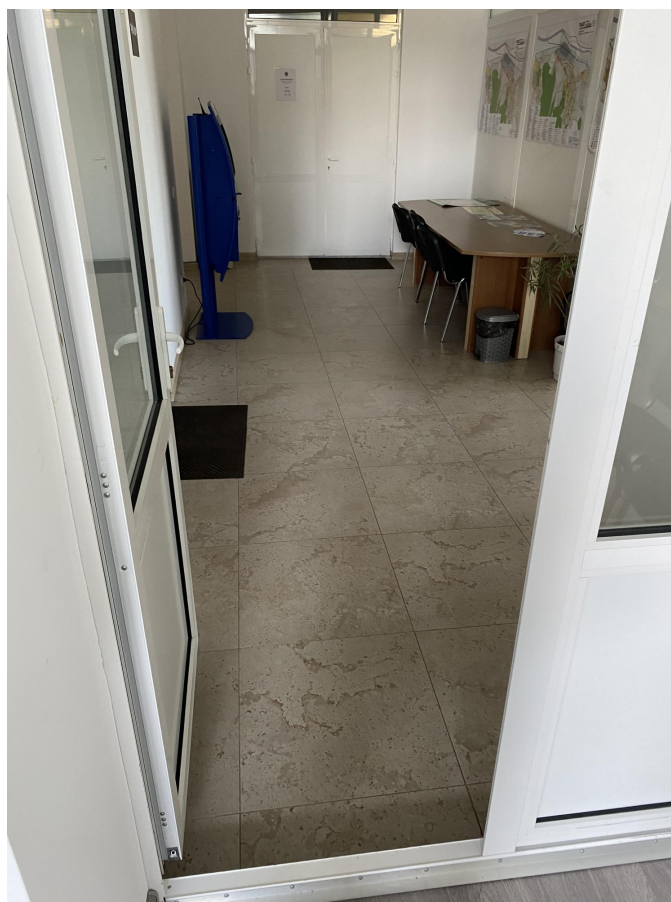
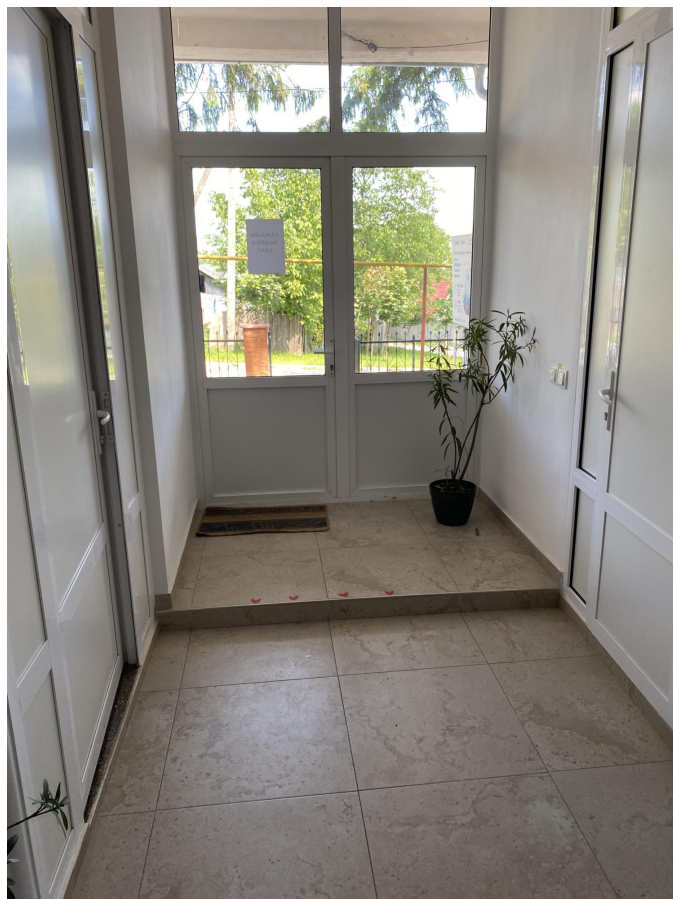
**Galerie - Intrare în clădire**

| Intrarea în clădire este la nivelul solului: | Nu |

| Categorii | Indicatori | Date colectate |
|---|---|---|
| | La intrare sunt trepte: | Da, 6 trepte , Înălțime totală a treptelor/scărilor (cm)100 cm |
| | Înălțimea pragului ușii (de la nivelul solului până la nivelul superior al pragului): | 100 cm<br>! Pentru h - până în 20 cm - se aplica regula de 1:10<br>! La fiecare 9 m de cm x 140 cm |
| | Dacă există trepte, sunt semnalate treptele cu elemente contrastante și/sau tactile: | Nu<br>Standard: prima și ultima treaptă trebuie semnalate în culori contrastante |
| | Există rampă de acces: | Nu |

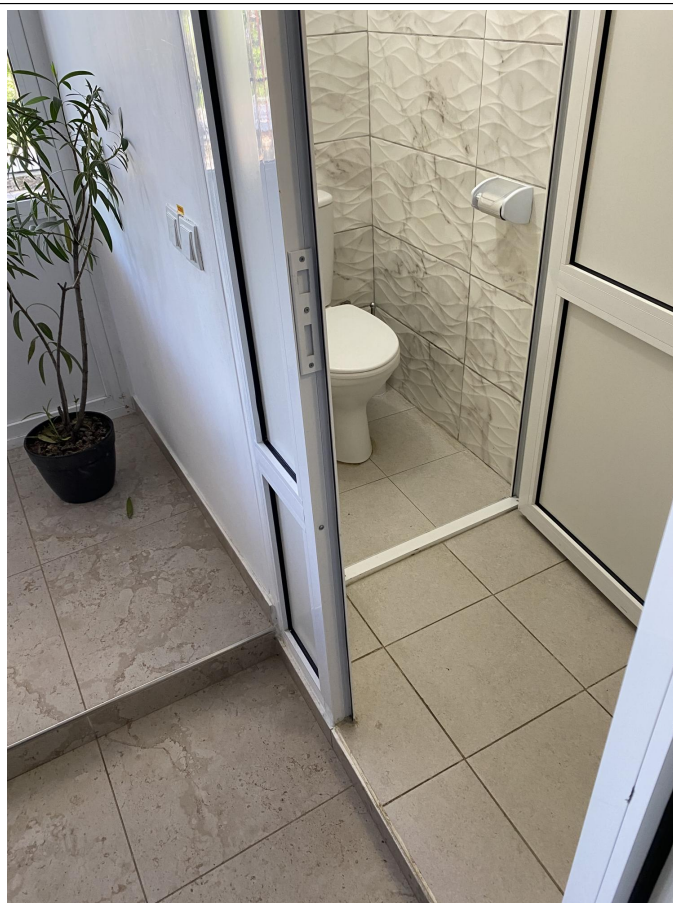
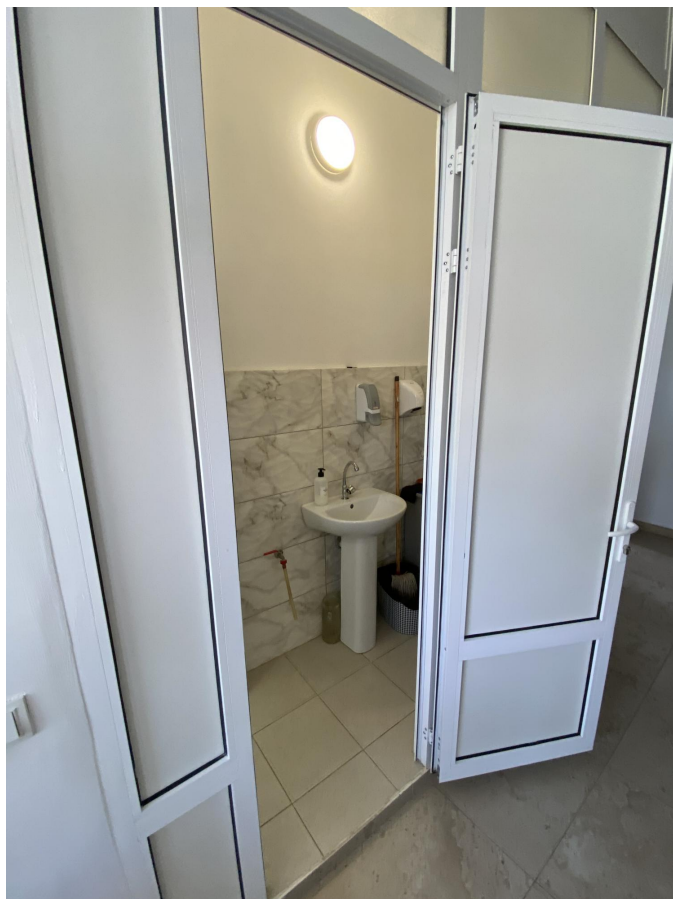
**Galerie - Grup sanitar**

| Ușa de intrare WC interior, lățime: | 60 cm<br>Standard: ușa trebuie să fie de minim 90 cm |
| Prag ușă de intrare: | Prag cu înălțimea: 6 cm<br>Standard: maxim 2 cm |
| Dimensiuni grup sanitar: | 85 cm x 365 cm<br>Standard: minim 160 x 180 cm |
| Dimensiuni cabină WC: | 80 cm x 75 cm<br>Standard: minim 160 x 180 cm |
| Vasul WC are bare de suport: | Nu |
| Este spațiu liber sub lavoar: | Nu |
| Este uscător de mâini: | Da , se află lângă lavoar , la înălțimea de: 130 cm<br>Standard: maxim 100 cm |
| Toaleta este echipată cu sistem/buton de alarmă: | Nu |
| Culori contrastante: | Nu<br>Standard: este o diferență de culoare contrastantă (culori închise / culori deschise) între perete și podea |
