# Formular de evaluare a condițiilor de accesibilitate a clădirilor publice

| Categorii | Indicatori | Date colectate |
|---|---|---|
| Localitate, raion: | Valcinet (Calarasi) | |
| Instituția: | BESV 9/44 (Casa de cultura) | |

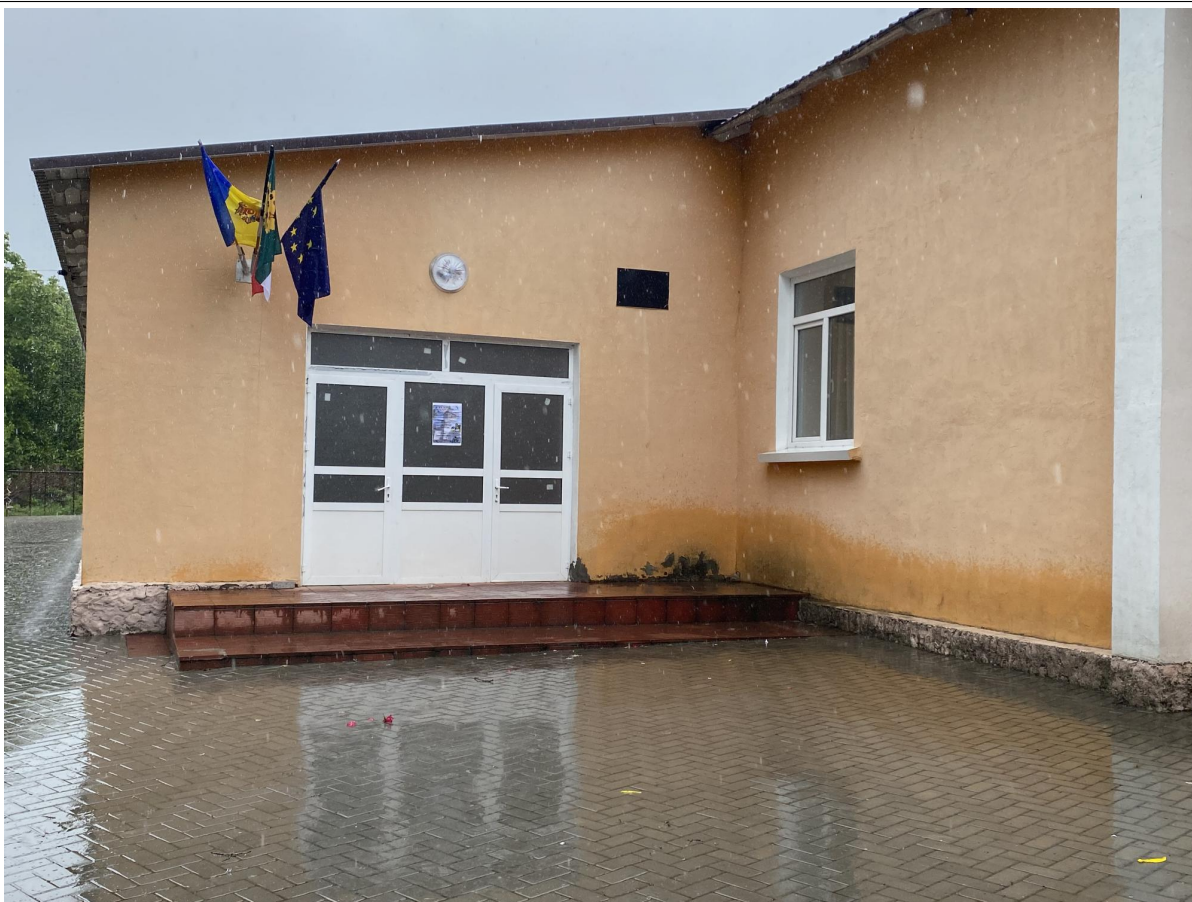
## Galerie - Intrare în clădire

| Intrarea în clădire este la nivelul solului: | Nu |
| La intrare sunt trepte: | Da, 2 trepte , Înălțime totală a treptelor/scărilor (cm)35 cm |
| Înălțimea pragului ușii (de la nivelul solului până la nivelul superior al pragului): | 35 cm<br>Standard: Se aplica regula de 1:12 |
| Dacă există trepte, sunt semnalate treptele cu elemente contrastante și/sau tactile: | Nu<br>Standard: prima și ultima treaptă trebuie semnalate în culori contrastante |
| Există rampă de acces: | Nu |

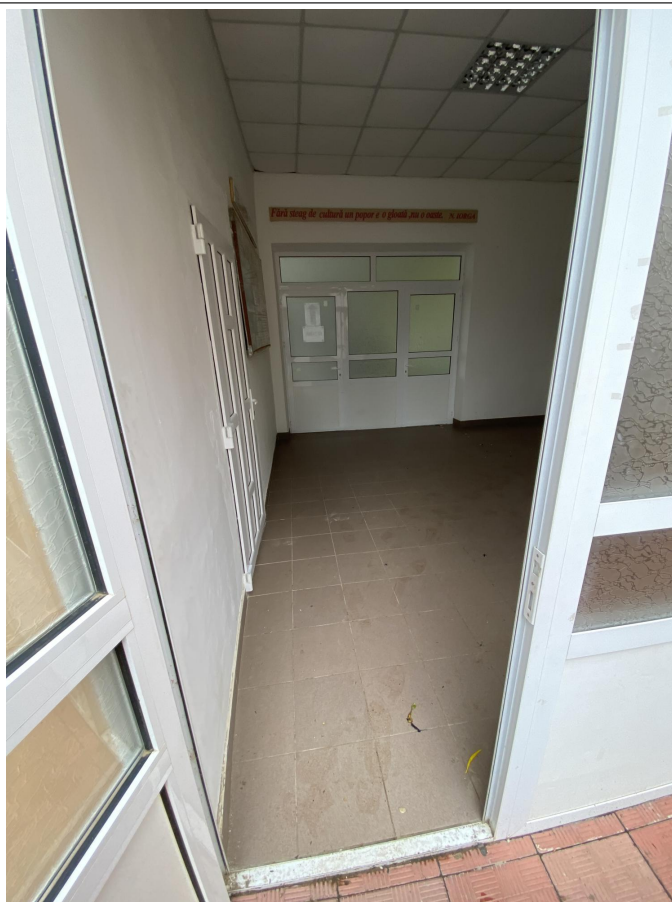
## Galerie - Uși

| Ușa se deschide în interior sau exterior: | Exterior |
| Dimensiunile pragului/spațiului din fața ușii de intrare în clădire: | 150 cm x 500 cm |
