# Formular de evaluare a condițiilor de accesibilitate a clădirilor publice

| Categorii | Indicatori | Date colectate |
|---|---|---|
| Localitate, raion: | Valcinet (Calarasi) | |
| Instituția: | BESV 9/45 (Complex sportiv) | |

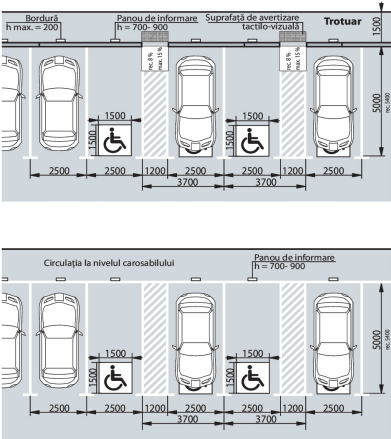
Fig. IV.18 Parcare pe o direcție perpendiculară față de carosabil

Locuri de parcare amenajate pentru persoanele cu dizabilități:

Nu

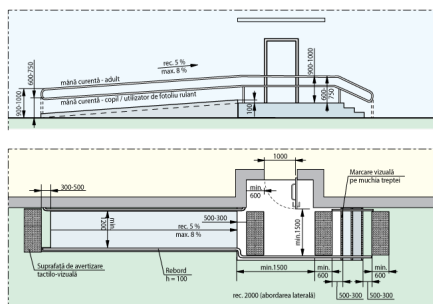
Fig. V.32.b Rampă de acces paralelă cu intrare în clădire

Intrarea în clădire este la nivelul solului:

Da

Ușa se deschide în interior sau exterior:

Exterior

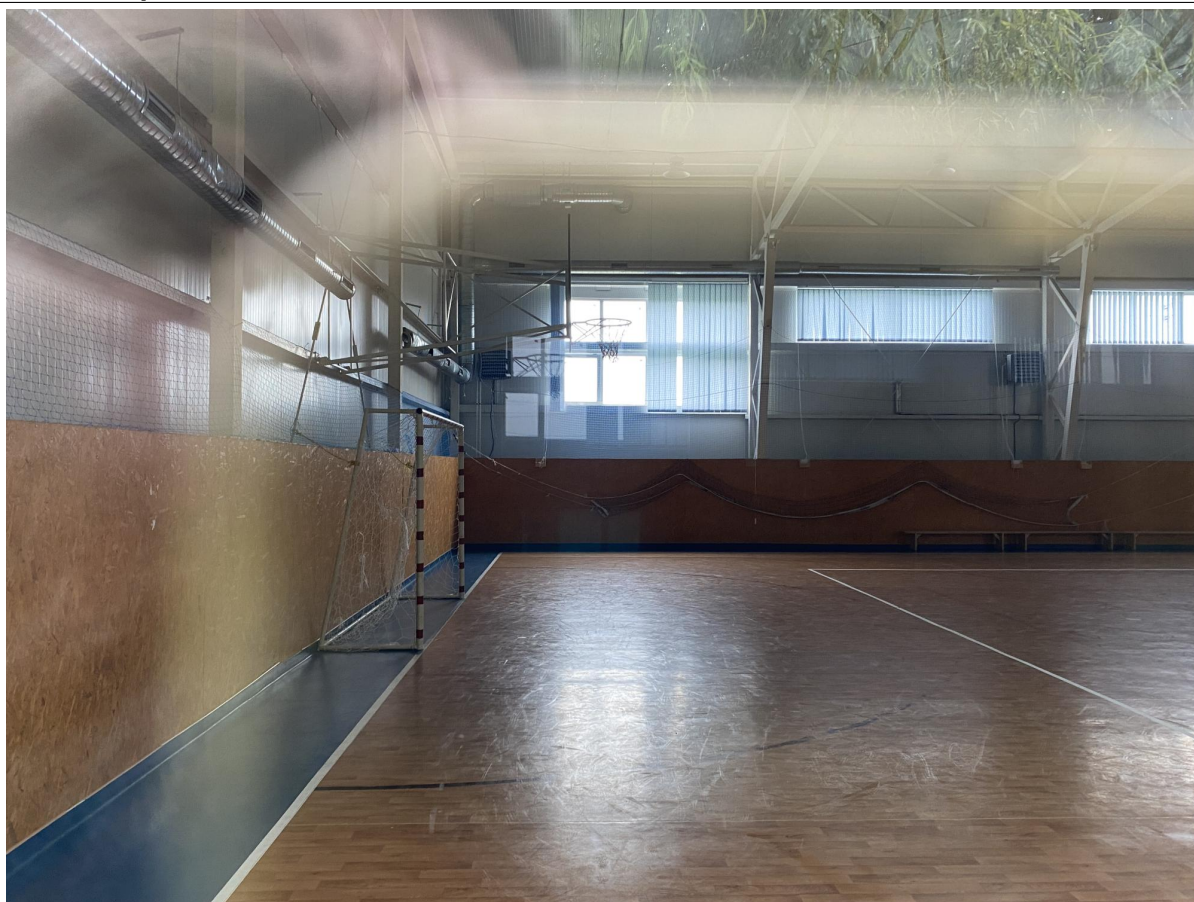
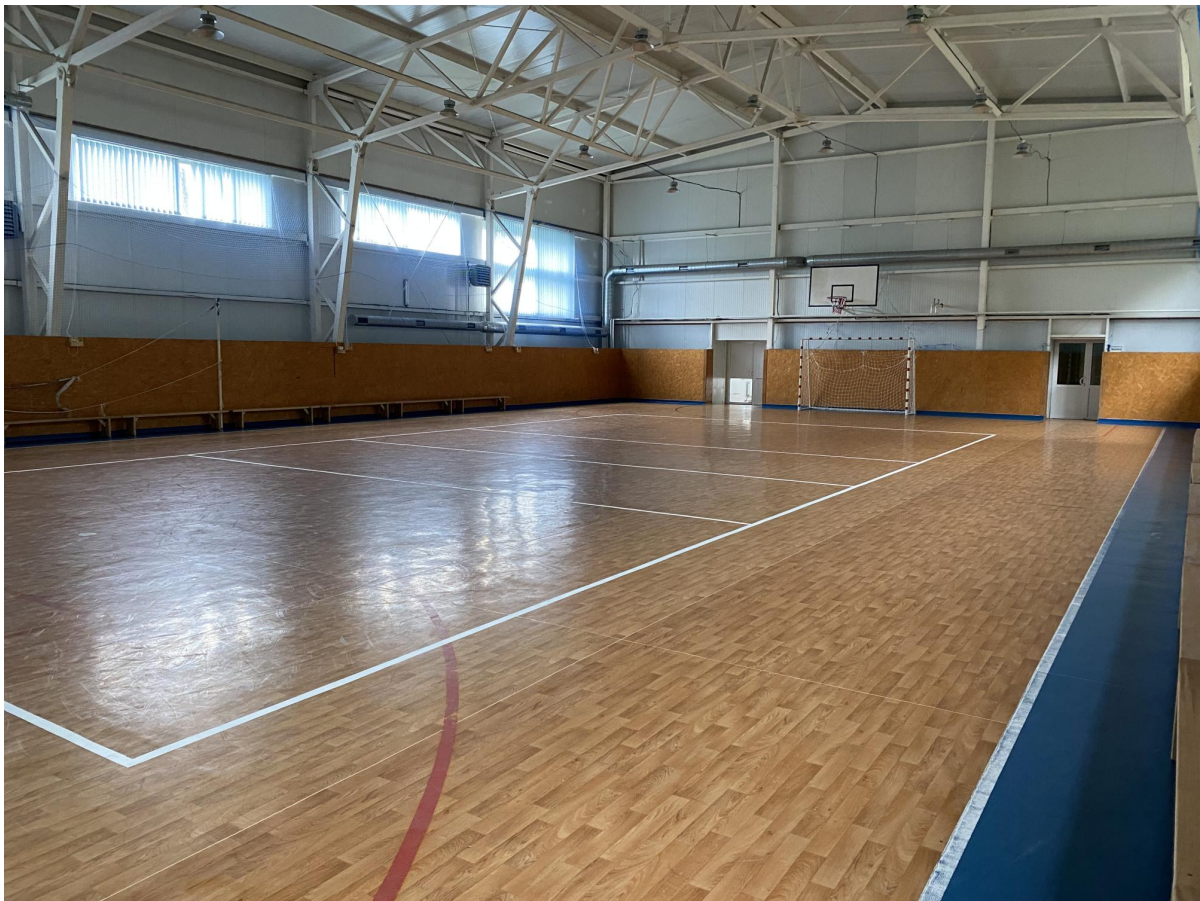
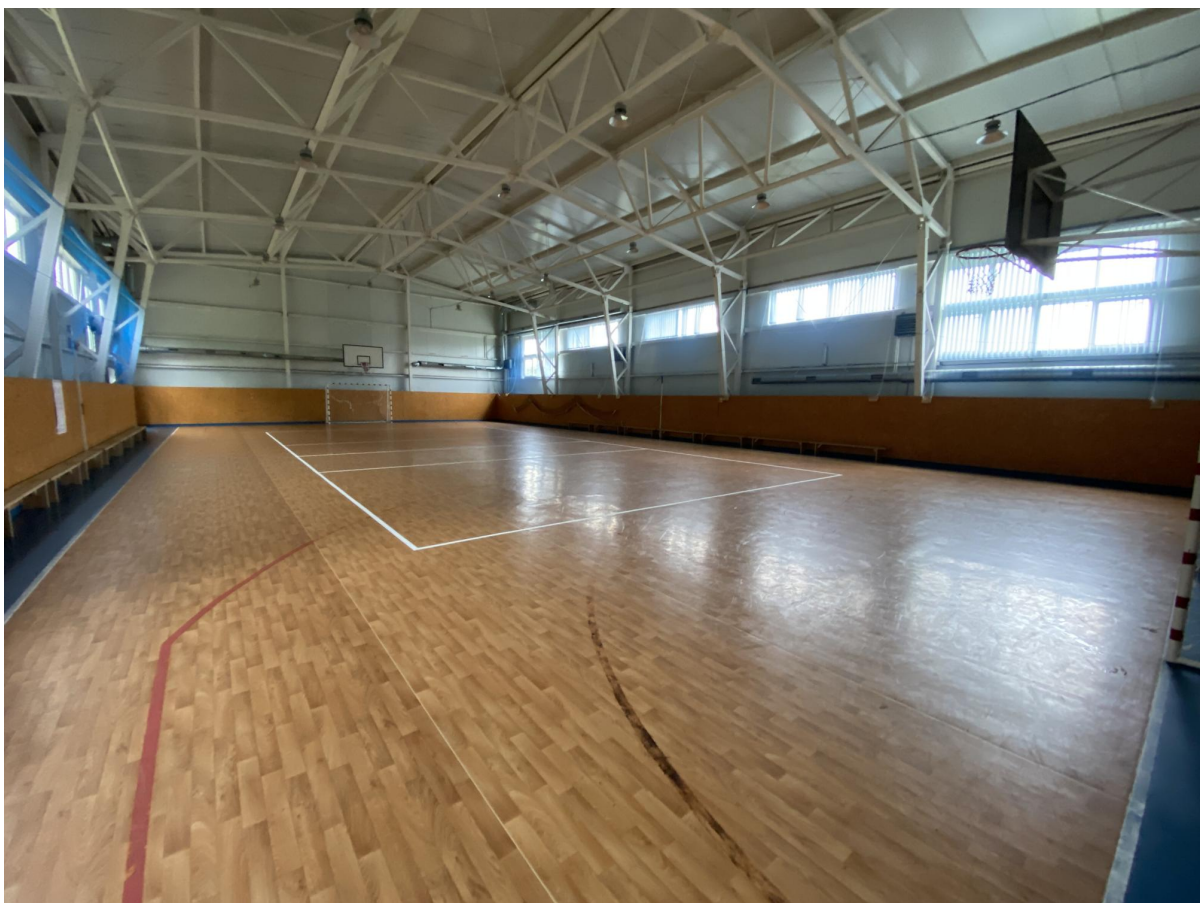
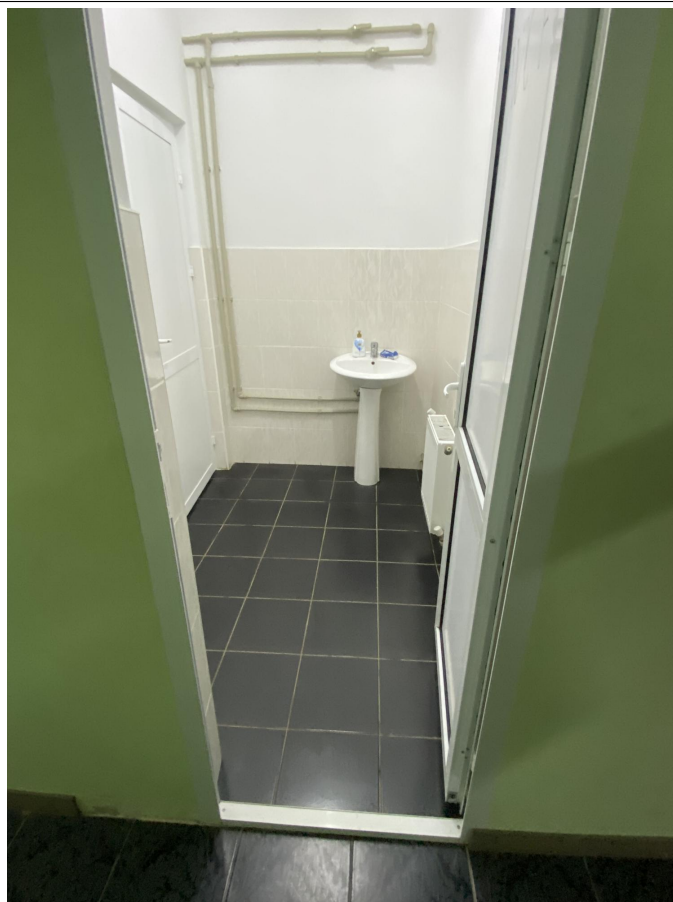
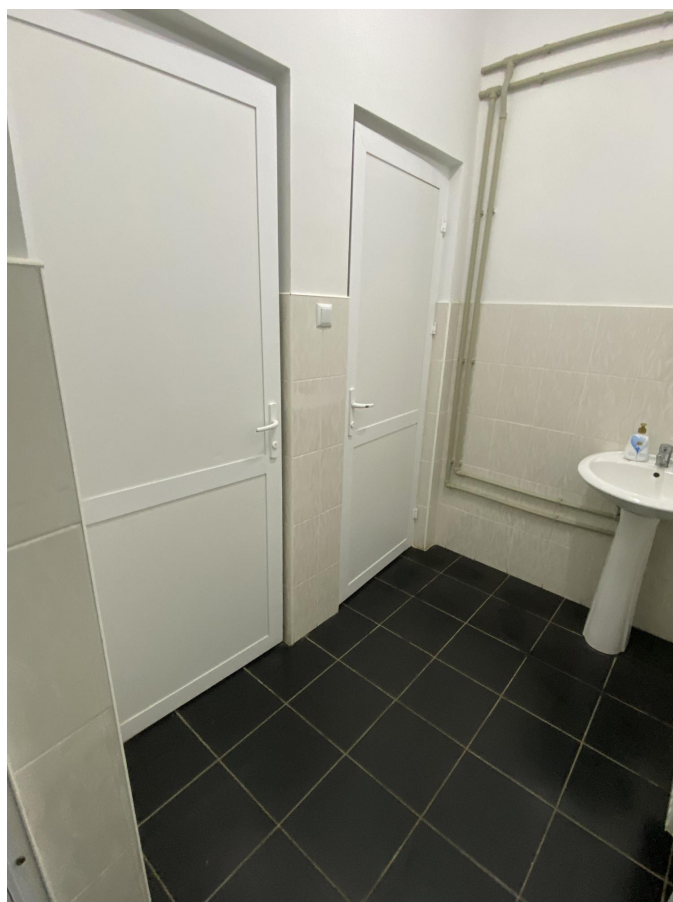
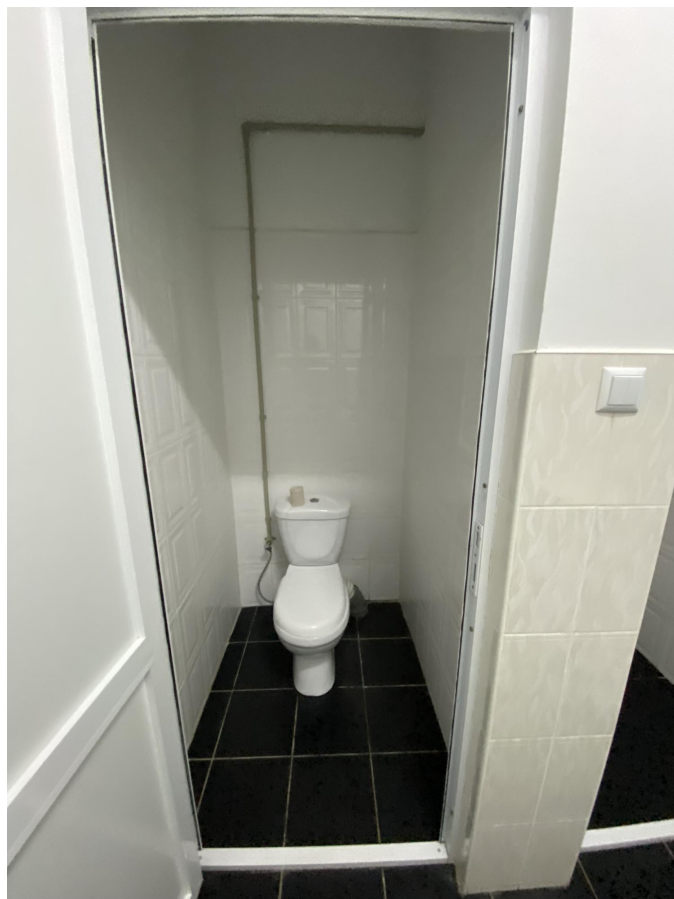
**Galerie - Sala de prestare a serviciului**

| Categorii | Indicatori | Date colectate |
|---|---|---|
| Sala în care se prestează serviciul public (un birou sau o cameră unde poate fi deservită o persoană cu dizabilități) | Este la nivel de: | Parter |
| | Trepte: | Nu |
| | Bariere/obstacole: | Nu |
| | În sală este spațiu de manevră pentru un scaun rulant cu diagonala minimă de 140 cm: | Da |
