# Formular de evaluare a condițiilor de accesibilitate a clădirilor publice

Data: **19-06-2025**

| Categorii | Indicatori | Date colectate |
|---|---|---|
| Adresa, strada, nr.: | str. Cahul 46 | |
| Instituția: | Gimnaziul Al Cuza (BESV 2/30) | |

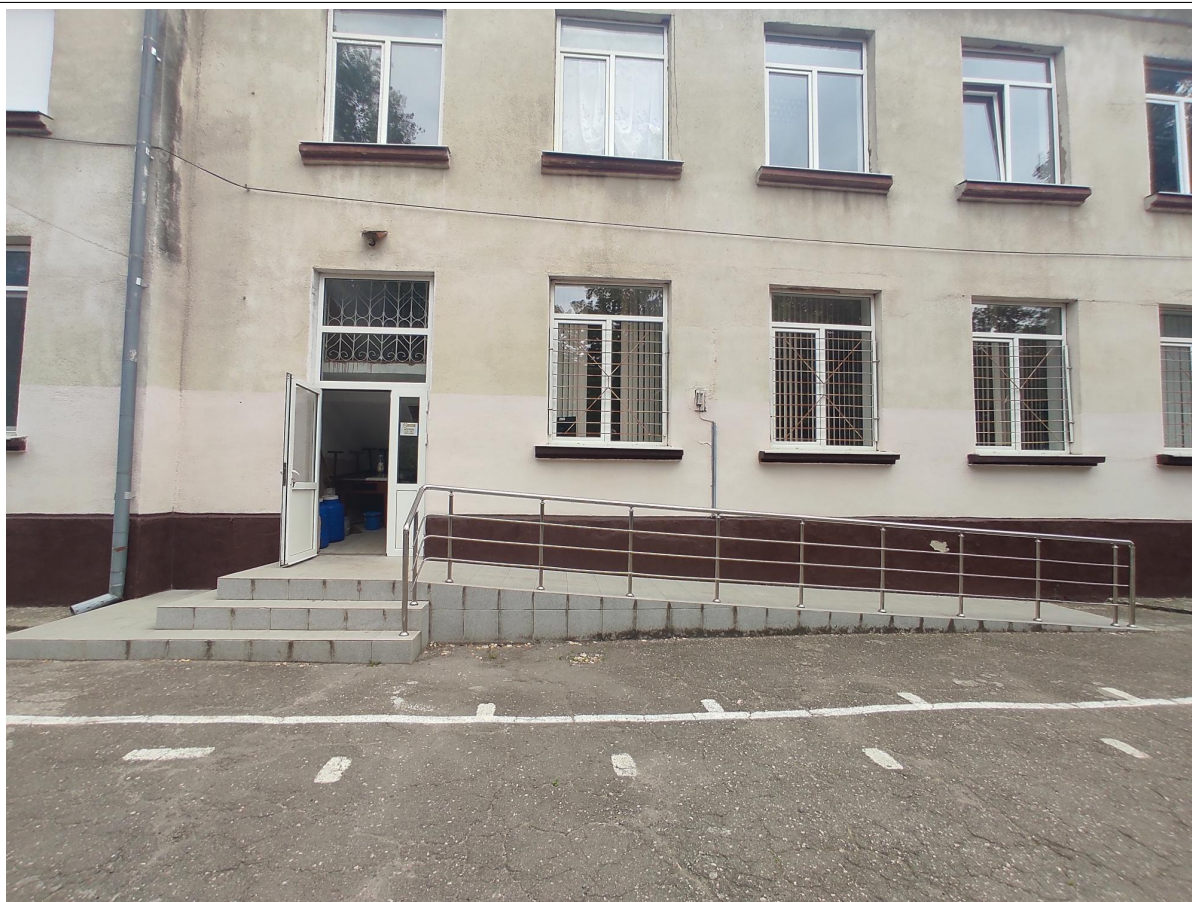
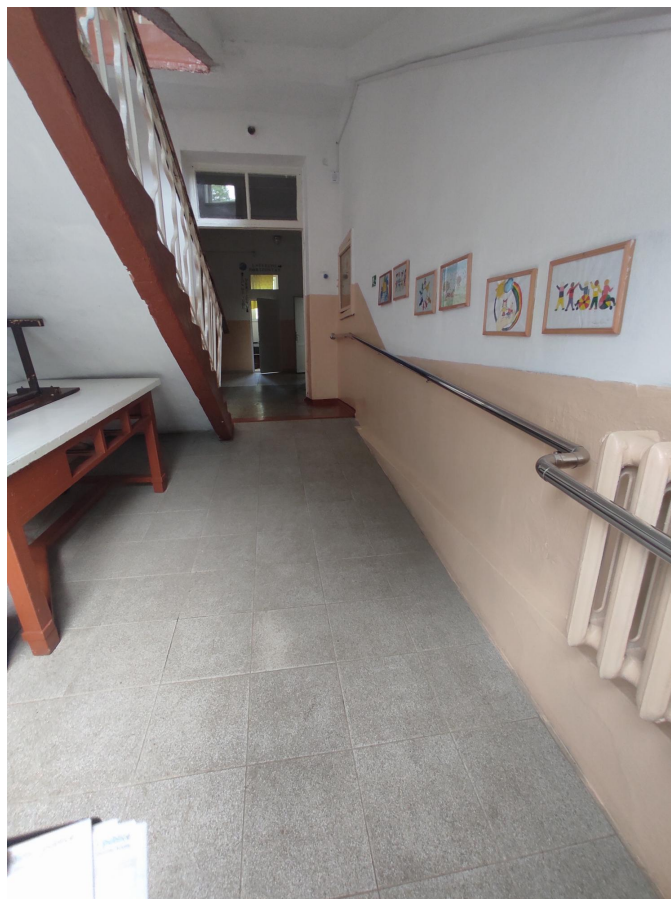
**Galerie - Intrare în clădire**

| La intrare sunt trepte: | Da, 3 trepte , Înălțime totală a treptelor/scărilor (cm)20 cm |
| Înălțimea pragului ușii (de la nivelul solului până la nivelul superior al pragului): | 60 cm<br>Standard: Se aplica regula de 1:12 |
| Lungimea rampei: | 800 cm |
| Lățimea rampei: | 117 cm |
| Suprafața rampei este antiderapantă (nealunecoasă): | Nu |
| Sunt bare de suport: | Da<br>Bara este doar pe partea da . Înălțimea barele de sus: 90 . |

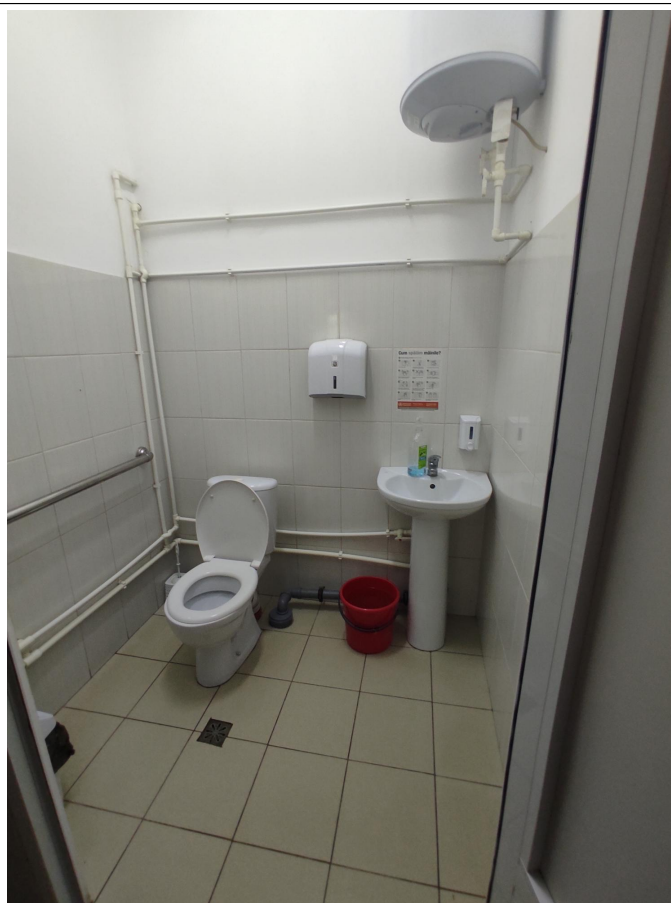
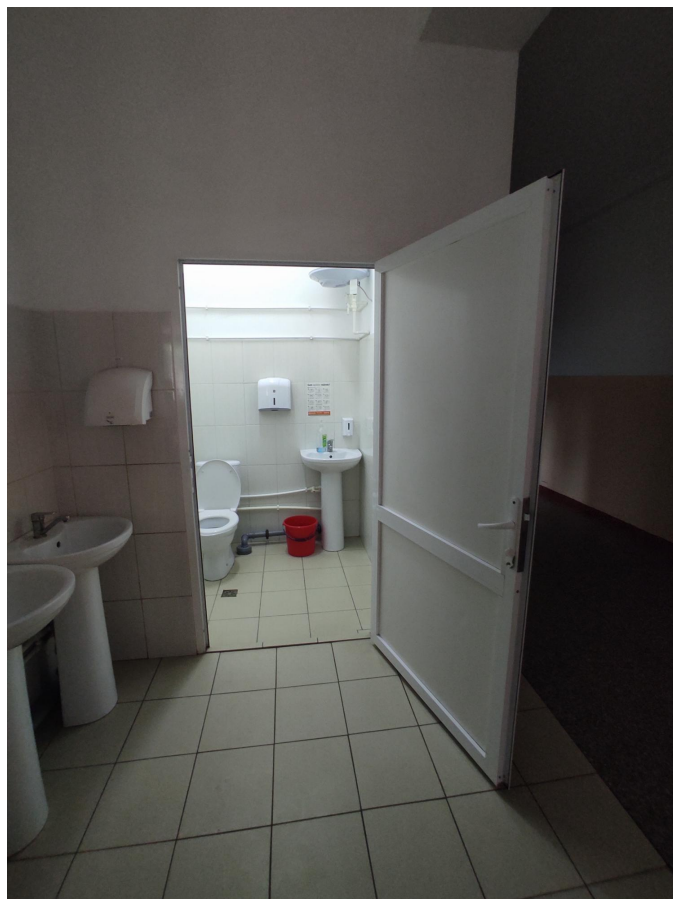
**Galerie - Grup sanitar**

| Dimensiuni grup sanitar: | 140 cm x 175 cm<br>Standard: minim 160 x 180 cm |
| Dimensiuni cabină WC: | 140 cm x 175 cm<br>Standard: minim 160 x 180 cm |
| Vasul WC are bare de suport: | Da, 1, la înălțimea de: 90 cm<br>Standard: 70 cm și minim o bară trebuie să fie rabatabilă |
| Este spațiu liber sub lavoar: | Da , dimensiunea de: 15 cm<br>Standard: minim 67 cm |
| Este uscător de mâini: | Da , se află lângă lavoar , la înălțimea de: 125 cm<br>Standard: maxim 100 cm |
