# Formular de evaluare a condițiilor de accesibilitate a clădirilor publice

| Categorii | Indicatori | Date colectate |
|---|---|---|
| Adresa, strada, nr.: | str. Decebal 99A | |
| Instituția: | Arhiva | |

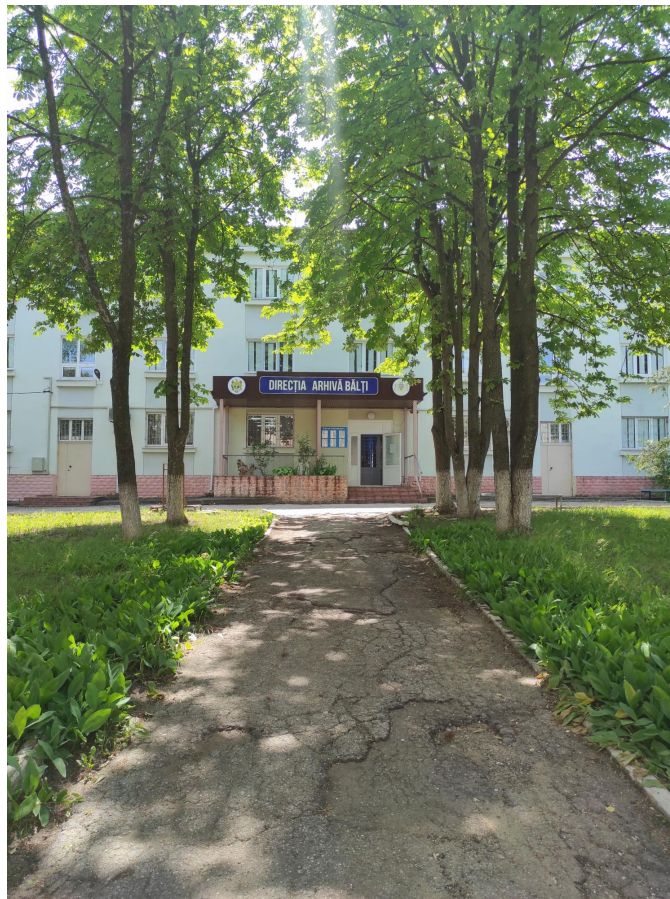
## Galerie - Căi de acces către clădire

| Tip înveliș: | Asfalt + Pavaj |
| Drumurile/Căile de acces sunt: | Cu fisuri / gropi |
| Nivel: | Înclinat în urcuș |

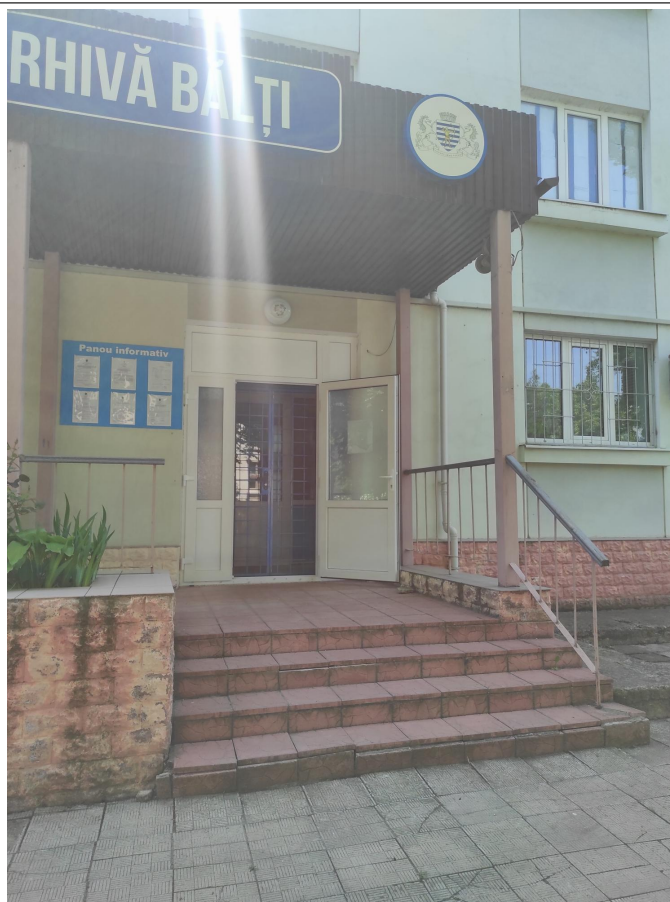
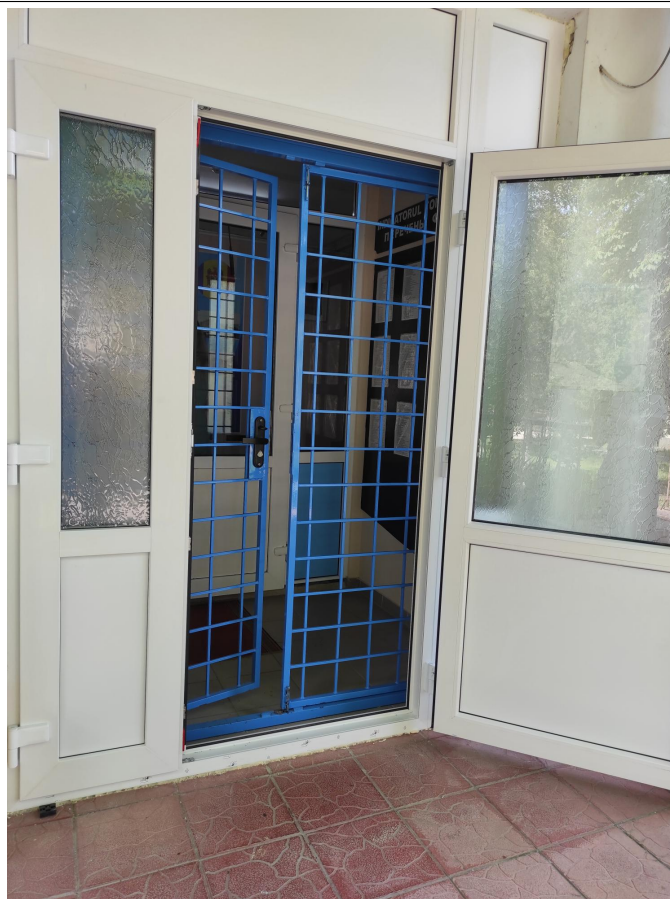
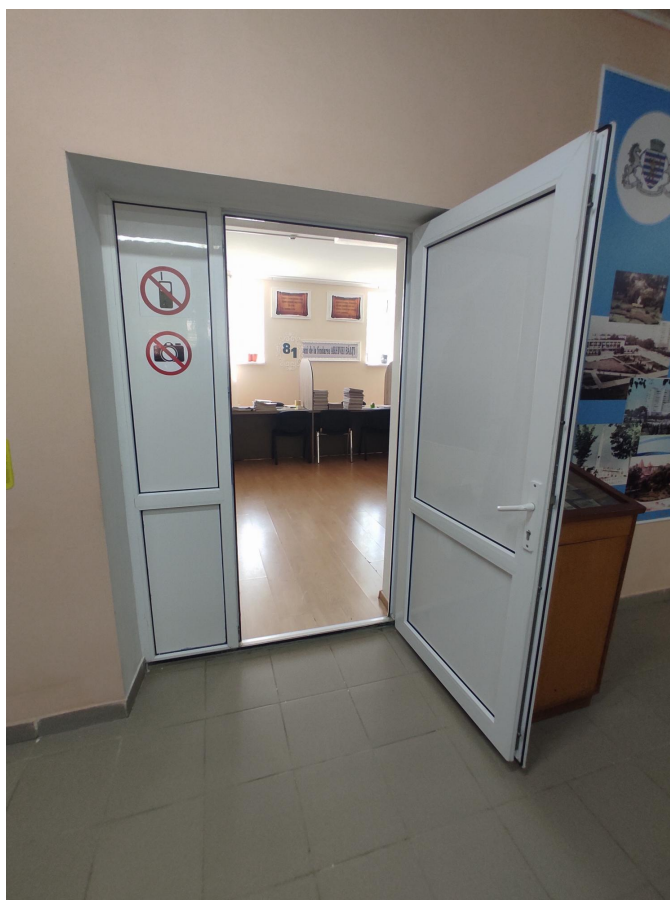
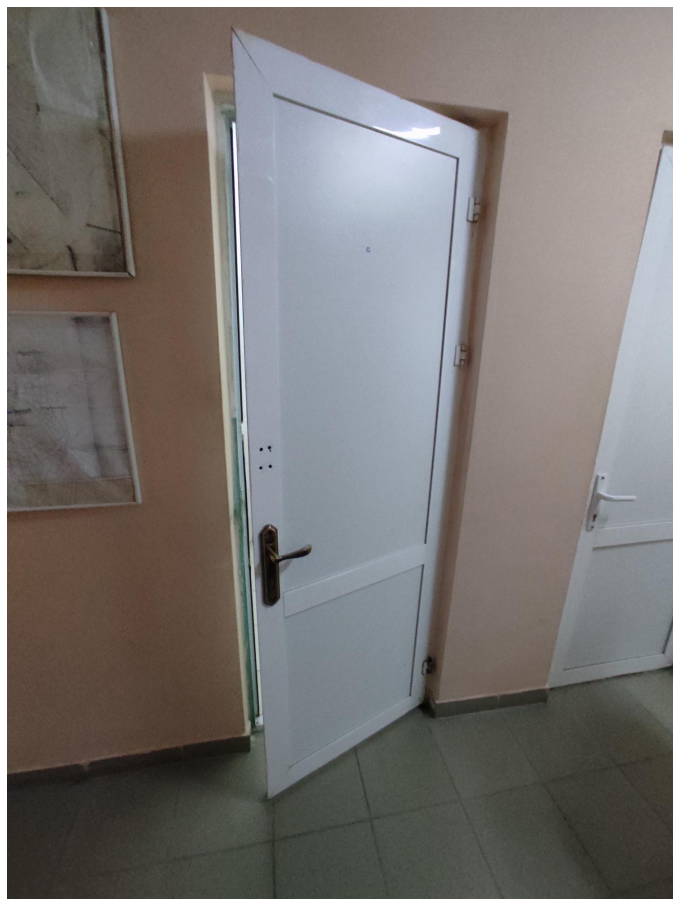
## Galerie - Intrare în clădire

| Categorii | Indicatori | Date colectate |
|---|---|---|
| | Dimensiuni ușă de intrare: | Dublă: 84 cm + 46 cm<br>Standard: lumina ușii duble trebuie să fie de minim 90 cm<br>Ușa mică din cea dublă se deschide |
| | Prag ușă de intrare: | Un prag cu înălțimea: 6 cm<br>Standard: pragul trebuie să fie de maxim 2 cm |
| | Praguri de la ușile de interior: | Prag 1 cu înălțimea: 4 cm<br>Standard: pragul trebuie să fie de maxim 2 cm<br>Prag 2 cu înălțimea: 6 cm<br>Standard: pragul trebuie să fie de maxim 2 cm |
| | Ușile de la intrare și din interiorul clădirii sunt dotate/marcate corespunzător cu semne contrastante: | Nu<br>Standard: este o diferență de culoare contrastantă (culori închise / culori deschise) între perete și podea |

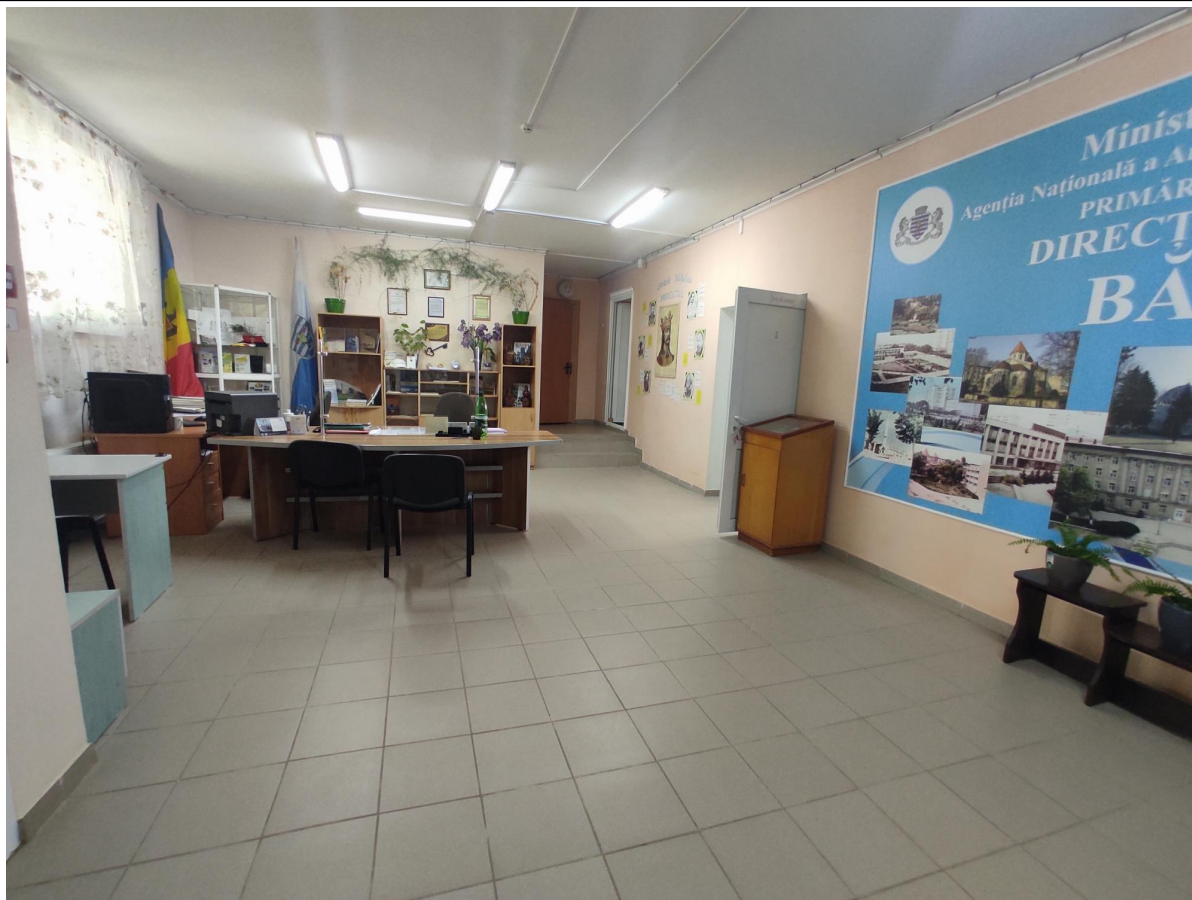
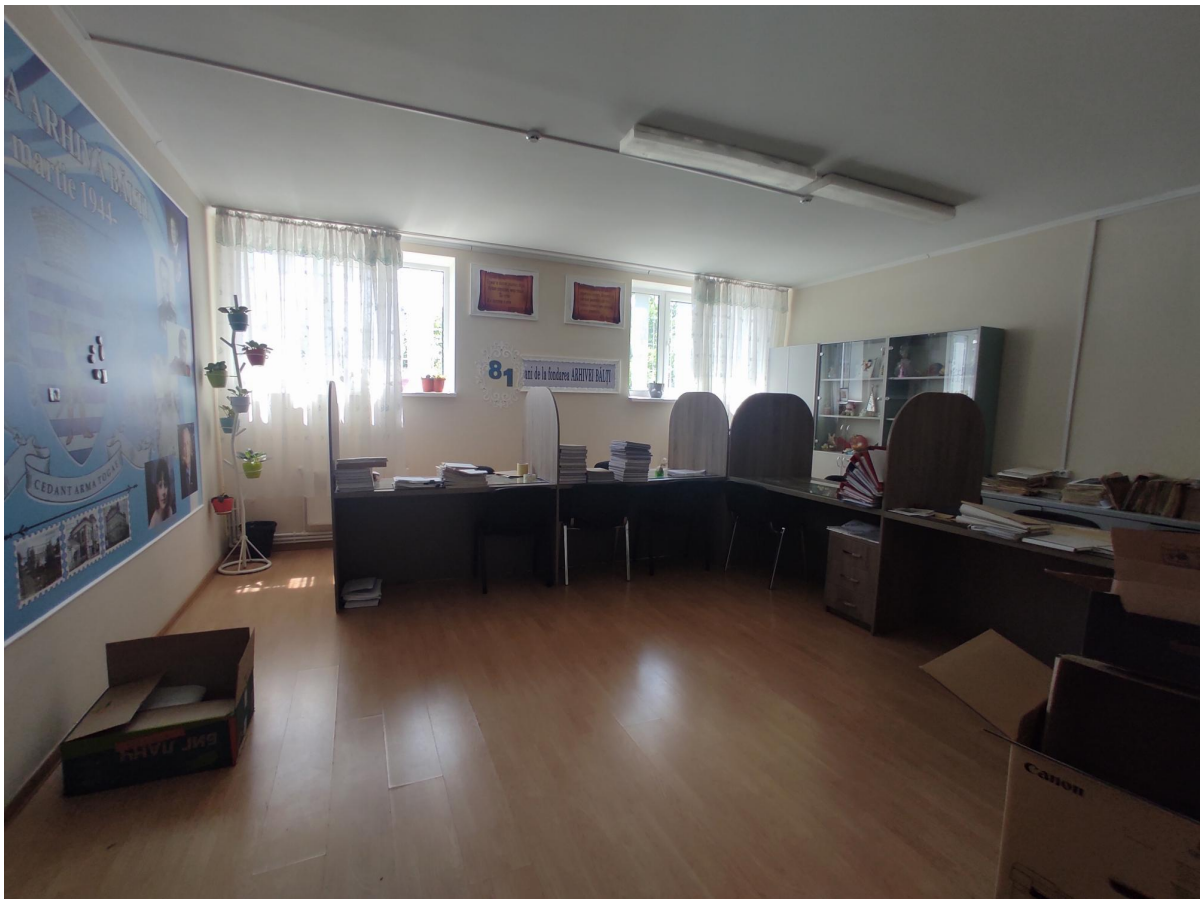
**Galerie - Sala de prestare a serviciului**

Este la nivel de: Parter

| În sală este spațiu de manevră pentru un scaun rulant cu diagonala minimă de 140 cm: | Da |
| Spațiul interior este suficient iluminat: | Da |
| Culori contrastante pentru sală: | Da<br>Standard: este o diferență de culoare contrastantă (culori închise / culori deschise) între perete și podea |

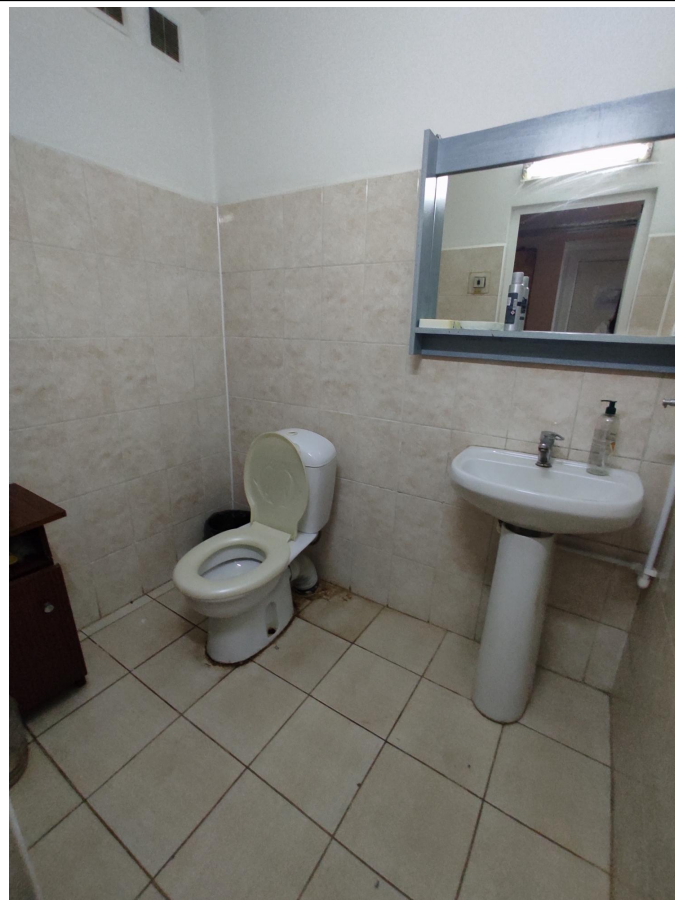
**Galerie - Grup sanitar**

| Ușa de intrare WC interior, lățime: | 68 cm<br>Standard: ușa trebuie să fie de minim 90 cm |
| Prag ușă de intrare: | Prag cu înălțimea: 3 cm<br>Standard: maxim 2 cm |
| Dimensiuni grup sanitar: | 195 cm x 140 cm<br>Standard: minim 160 x 180 cm |
| Vasul WC are bare de suport: | Nu |
| Este spațiu liber sub lavoar: | Da , dimensiunea de: 15 cm<br>Standard: minim 67 cm |
| Întrerupătoarele sunt poziționate la o înălțime de 80 până la 110 cm de la podea: | Nu |
| Toaleta este echipată cu sistem/buton de alarmă: | Nu |
