# Formular de evaluare a condițiilor de accesibilitate a clădirilor publice

Data: 18-06-2025

| Categorii | Indicatori | Date colectate |
|---|---|---|
| Adresa, strada, nr.: | Mihail Sadoveanu 57 | |
| Instituția: | Gimnaziul nr. 2 (BESV 2/19) | |

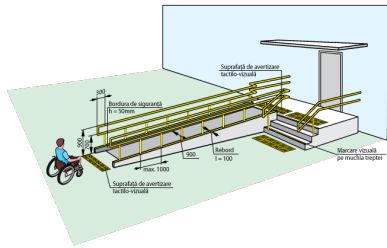
| Categorii | Indicatori | Date colectate |
|---|---|---|
| <p>Fig. V.31.a Rampă de acces perpendiculară pe intrarea în clădire</p> | | |

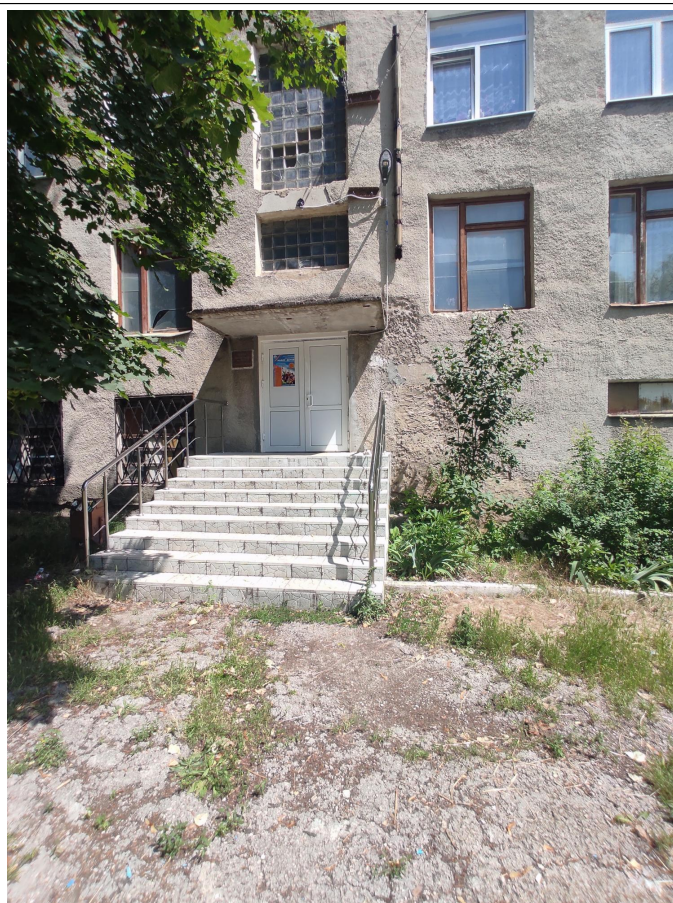
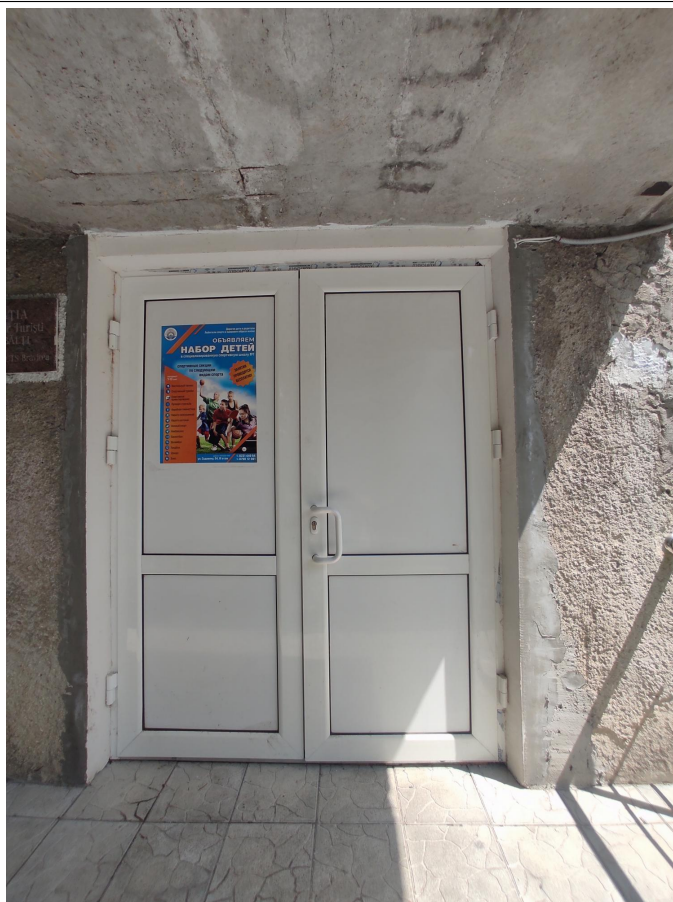
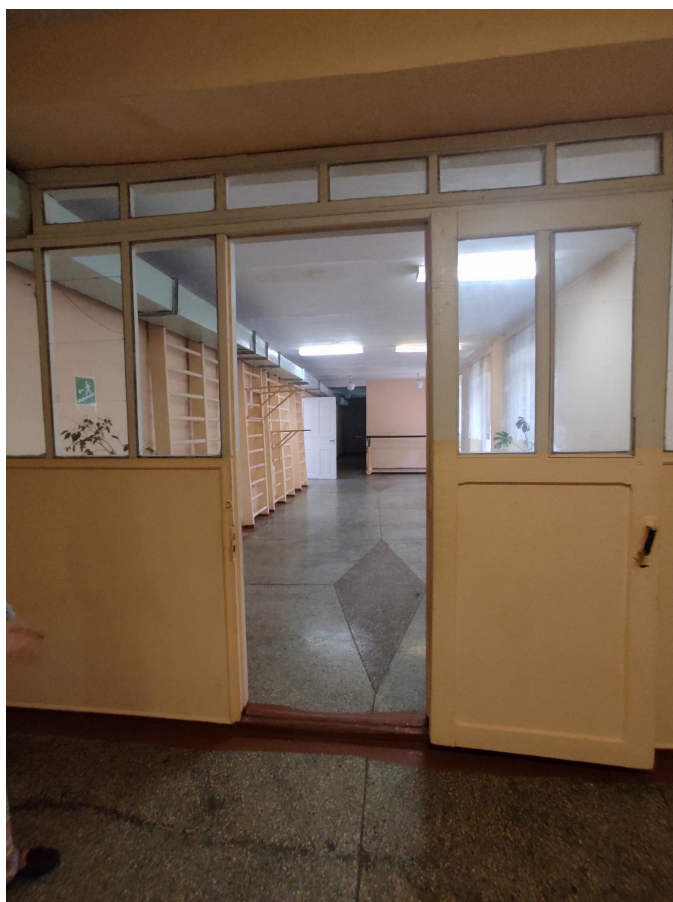
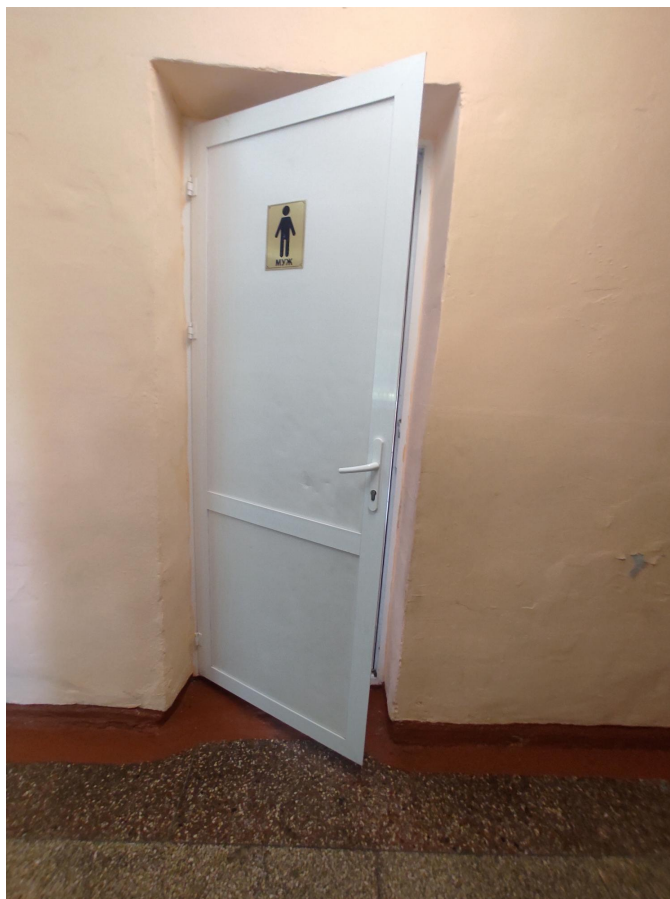
**Galerie - Intrare în clădire**

| Categorii | Indicatori | Date colectate |
|---|---|---|
| | La intrare sunt trepte: | Da, 9 trepte , Înălțime totală a treptelor/scărilor (cm)19 cm |
| | Dacă există trepte, sunt semnalate treptele cu elemente contrastante și/sau tactile: | Nu<br>Standard: prima și ultima treaptă trebuie semnalate în culori contrastante |
| | Există rampă de acces: | Nu |
| | Dimensiuni ușă de intrare: | Dublă: 78 cm + 78 cm<br>Standard: lumina ușii duble trebuie să fie de minim 90 cm<br>Ușa mică din cea dublă este blocată |
| | Prag ușă de intrare: | Un prag cu înălțimea: 2 cm<br>Standard: pragul trebuie să fie de maxim 2 cm |

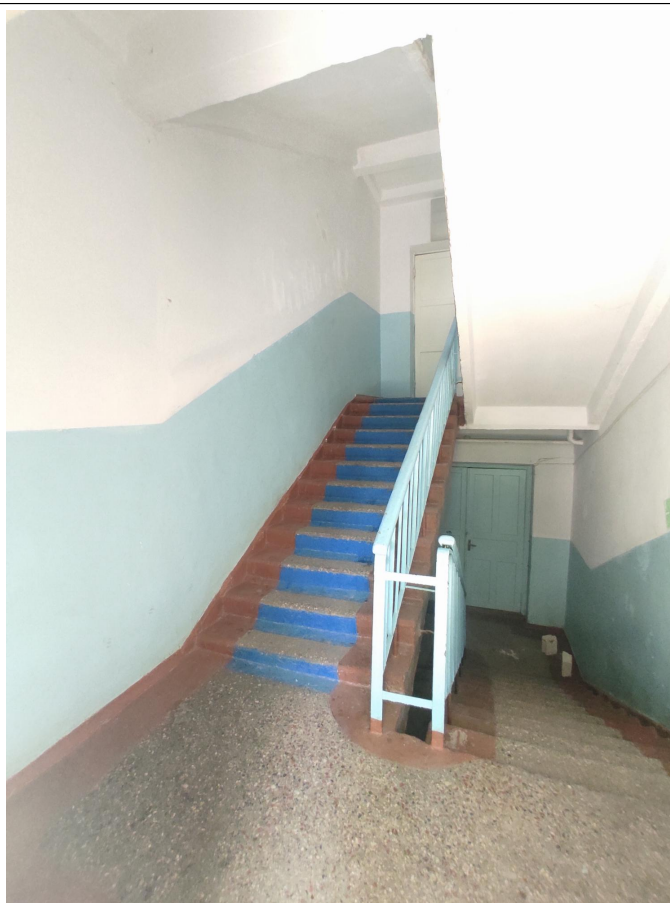
#### **Galerie - Coridoare**

| Trepte: | Da , 12 trepte , înălțimea:14 cm |
| Dacă există trepte, sunt semnalate treptele cu elemente contrastante și/sau tactile: | Nu<br>Standard: prima și ultima treaptă trebuie semnalate în culori contrastante |
